**ARPAT - AREA VASTA COSTA - Dipartimento di Pisa - Settore Supporto tecnico**

**Oggetto:** Rapporto conclusivo relativo all'esecuzione del Piano della Caratterizzazione relativo al sito "Acque S.p.a. Via Gioielli loc.Ceppaiano" (CODICE SISBON PI-1013) nel comune di Crespina Lorenzana (PI) - **PARERE DI COMPETENZA**

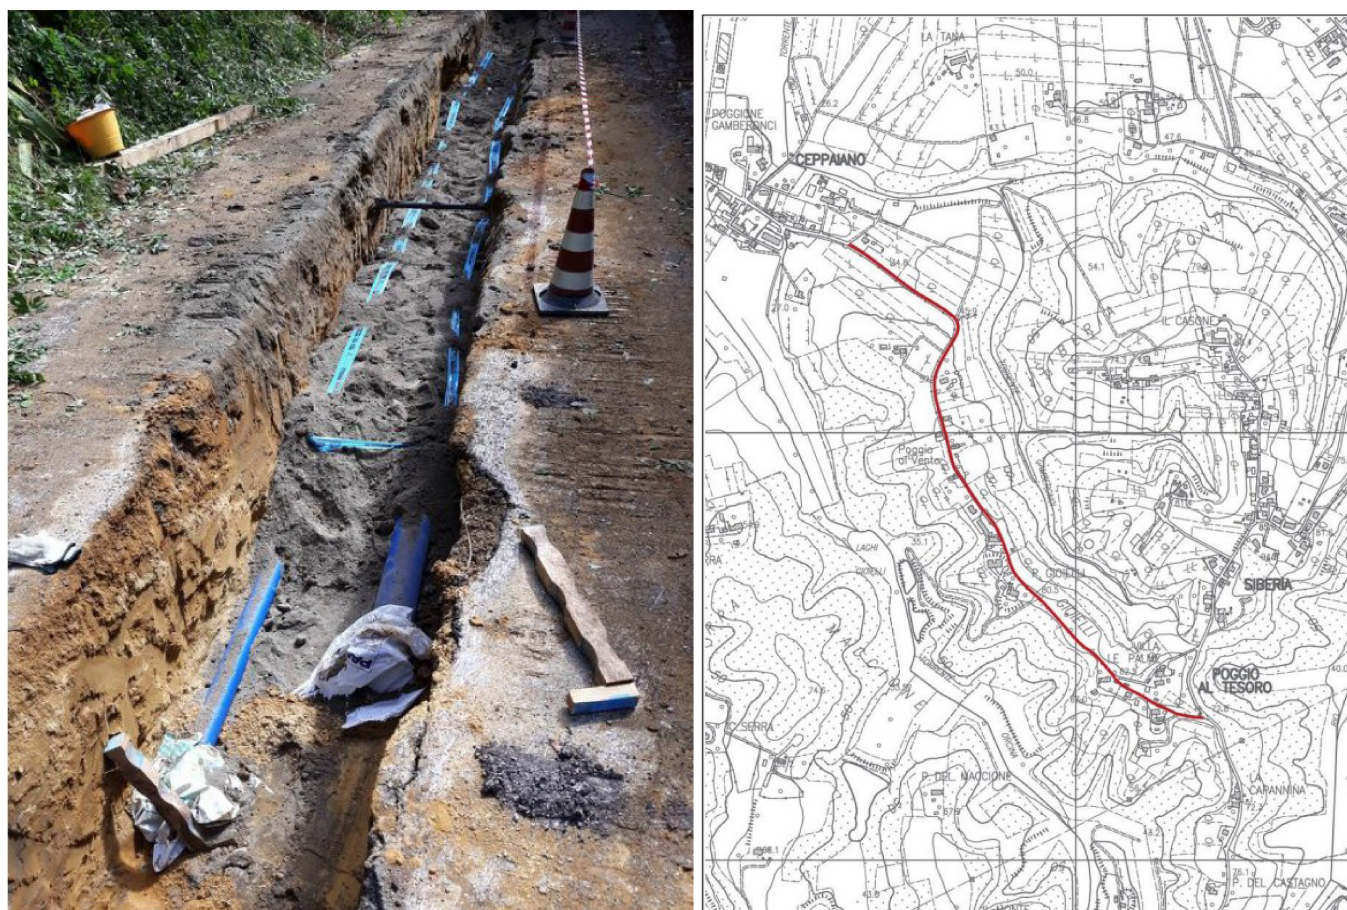
riale non idoneo proveniente dalla ditta Lerosse di Pontedera e corrispondente ad un misto cementato e sabbione 0/6 per un totale di 1200 mc (1800 ton), è stato utilizzato per il rinfiacco dello scavo di posa della tubazione dell'acquedotto al di sotto della strada asfaltata di via Gioielli. Il tratto di strada interessata è di 1500 m di cui 1000 m con scavo a doppia tubazione (1,1mx1,0m) e 500m a tubo singolo (1,1-mx0,6m). Nella foto è indicata la modalità di utilizzazione del riciclato non conforme nel rinfiacco della tubazione e nella planimetria adiacente il tratto di strada interessato dalla presenza del materiale non conforme.

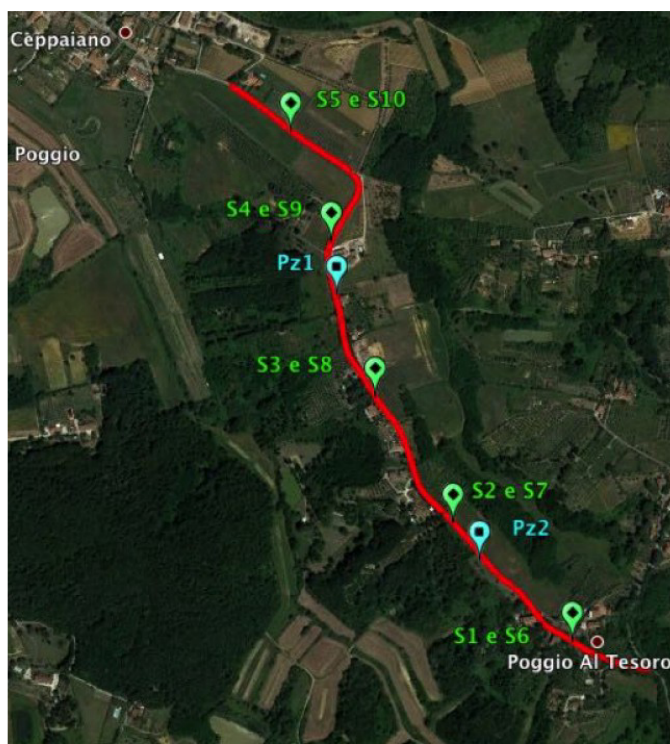
Il piano è stato eseguito a partire dal giorno 1 febbraio 2022 con la perforazione dei sondaggi inclinati a carotaggio continuo S6, S7, S8, S9 e S10 ed il campionamento dei terreni (due per ogni sondaggio eseguito) naturali immediatamente sottostanti alla trincea di posa dell'acquedotto.

Tutti i campioni di terreno prelevati sono risultati non contaminati con concentrazioni inferiori alle CSC di col.A, all.5 al Titolo V, Parte Quarta del Dlgs 152/2006 s.m.i. Il campionamento in contraddittorio eseguito da questo ufficio ha confermato i risultati di parte (vedi tabella seguente) con due uniche eccezioni:

- il campione del sondaggio S8 a profondità 1,5-2,0 m dove il Cr VI è risultato essere leggermente sopra il limite ma comunque sempre all'interno dell'incertezza di misura;
- il selenio nei campioni dei sondaggi S8, S9 e S10 sempre con valori appena superiori alle CSC ma all'interno dell'incertezza di misura.

In base a tali risultati si può confermare l'assenza di contaminazione indotta da fenomeni di migrazione di contaminanti da parte del granulato non conforme.
