Comune di Crespina Lorenzana
Provincia di Pisa

VARIANTE AL REGOLAMENTO URBANISTICO DEL TERRITORIO DI LORENZANA

Schedatura del P.E.E. Lorenzana versante ovest

Dicembre 2017

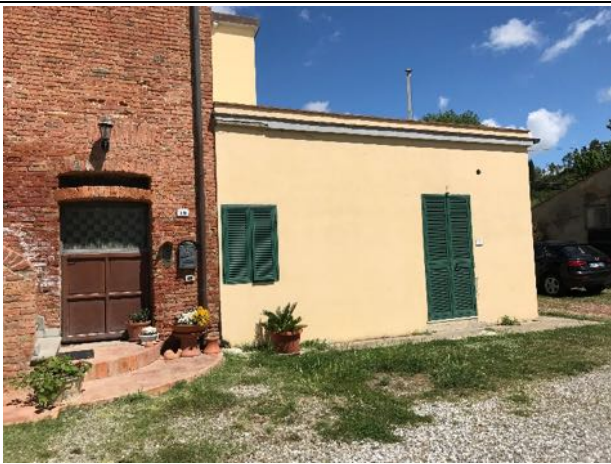
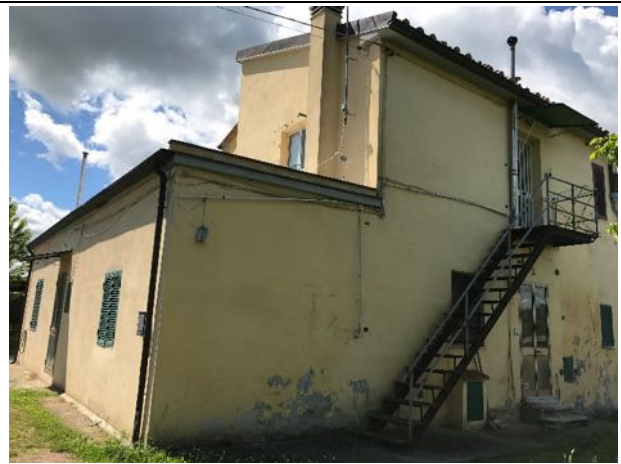
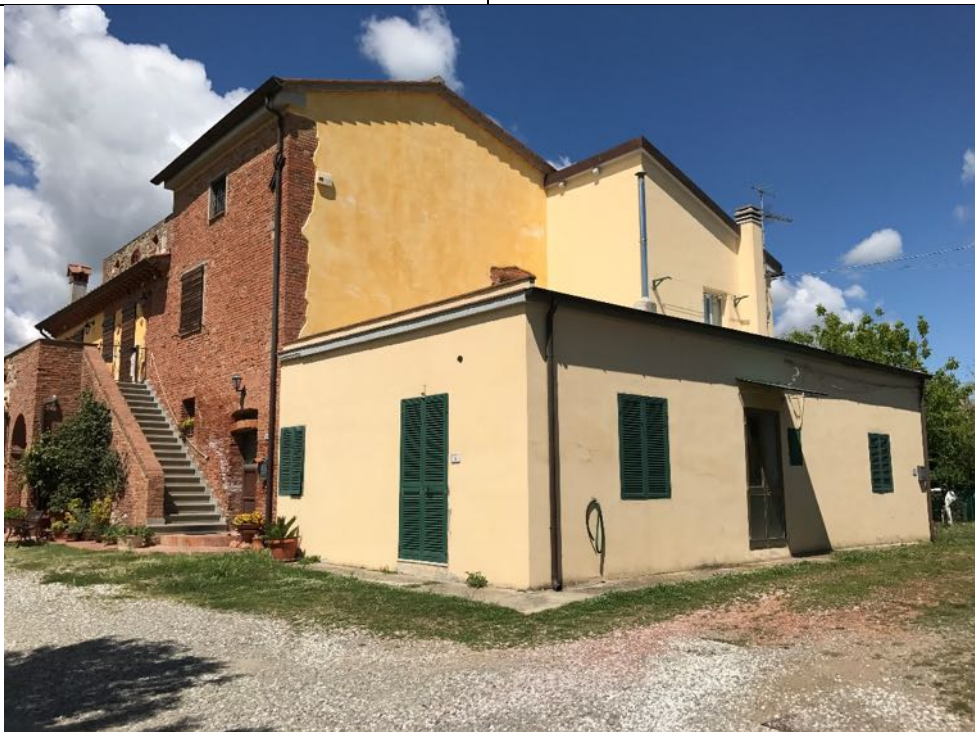
DESCRIZIONE: fabbricato con resede/corte su tre lati in parte a verde in parte inghiaiato.

| Conservazione: | | | | BUONA |

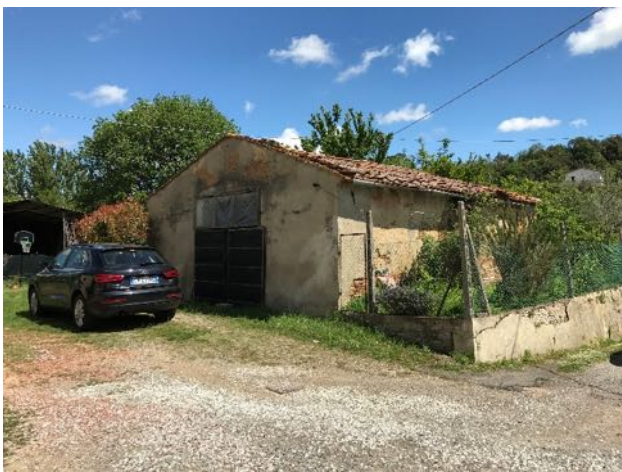
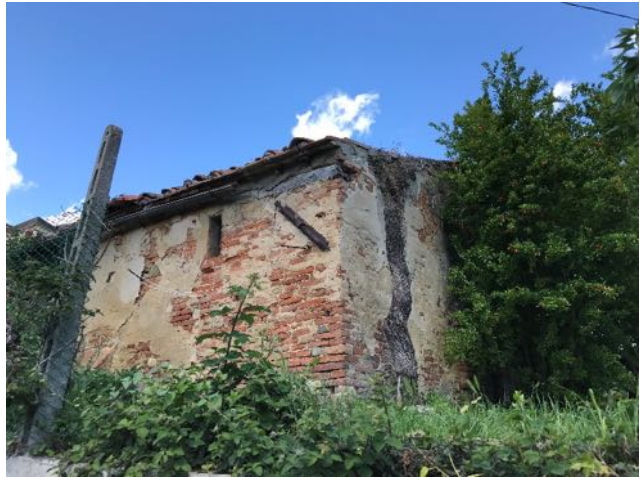
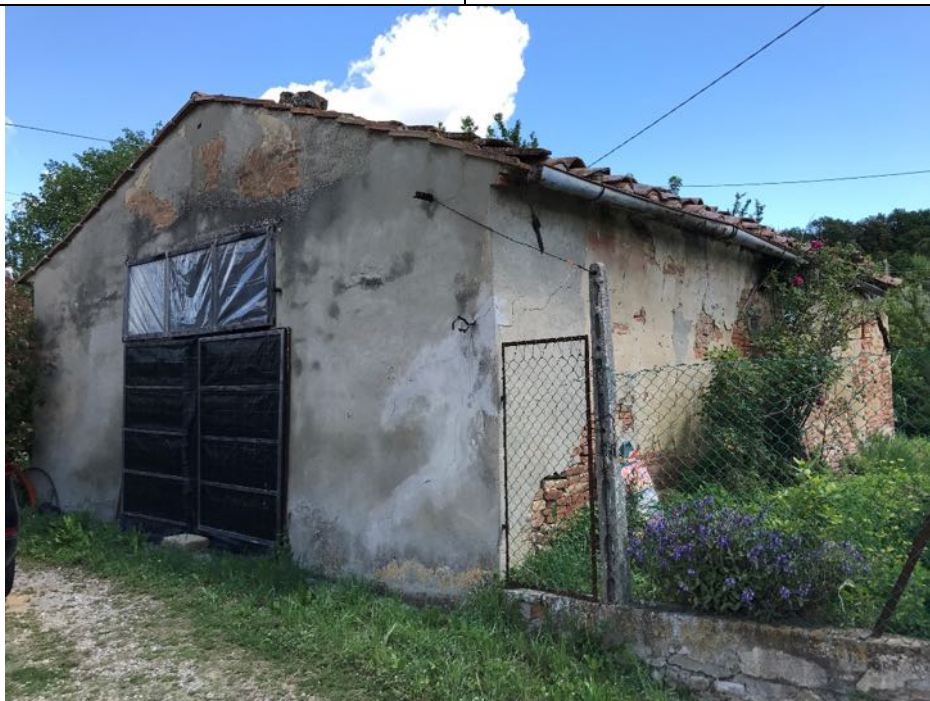
| | | | | Conservazione: INSUFFICIENTE |

NOTE Annesso con intonaco deteriorato il quale lascia intravedere porzioni in muratura a mattoni, il sottogronda è costituito da travicelli in legno e mezzane.

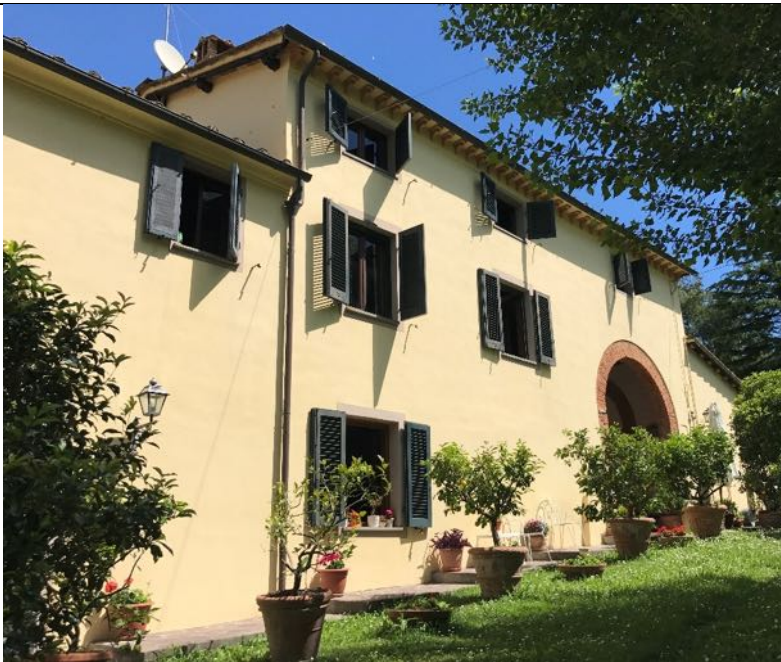
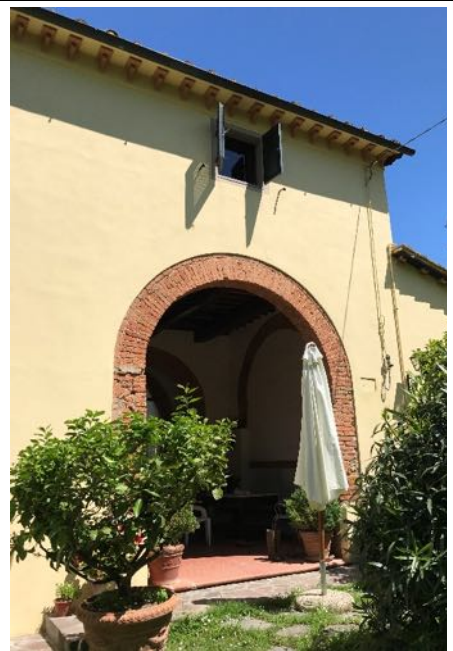
NOTE Le cornici presenti intorno alle aperture sono tinteggiate, il sottogronda del prospetto fronte e retro è costituito da travicelli in cotto a faccia vista (barbacane) mentre ai lati vi sono travicelli e travi in legno smensolati; comignolo in mattoni a faccia vista; al piano terra è presente un porticato sottopasso con apertura ad arco a tutto sesto con cornice in mattoni a faccia vista.

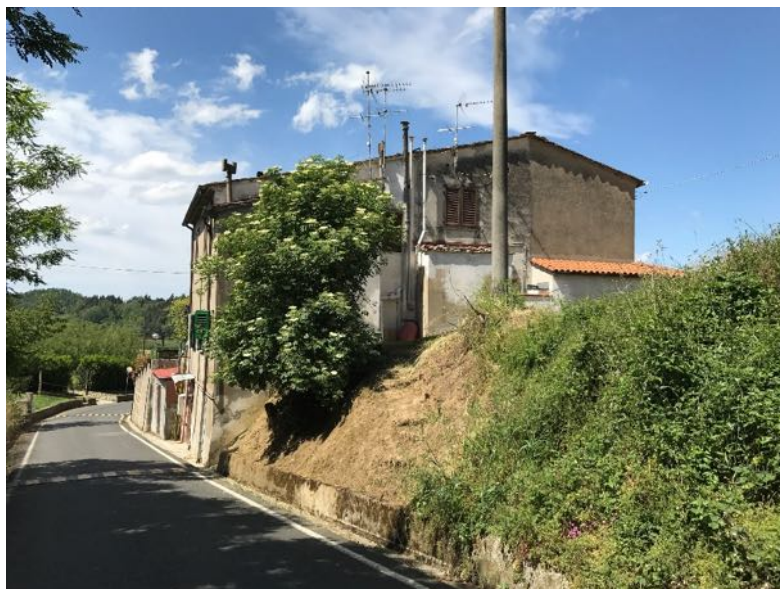
NOTE Il fabbricato ha la maggior parte delle finestre in legno e in aperte gli avvolgibili con le riquadrature in marmo, sul fianco è presente una finestra a oblò in prossimità del sottogronda, porzione di sottogronda fronte strada è costituito da mezzane a faccia vista.

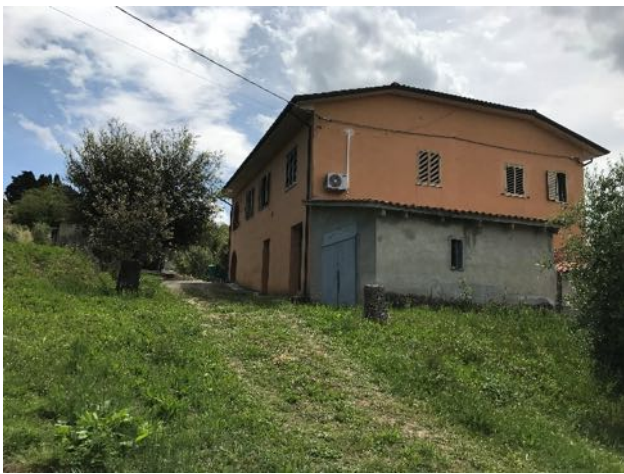
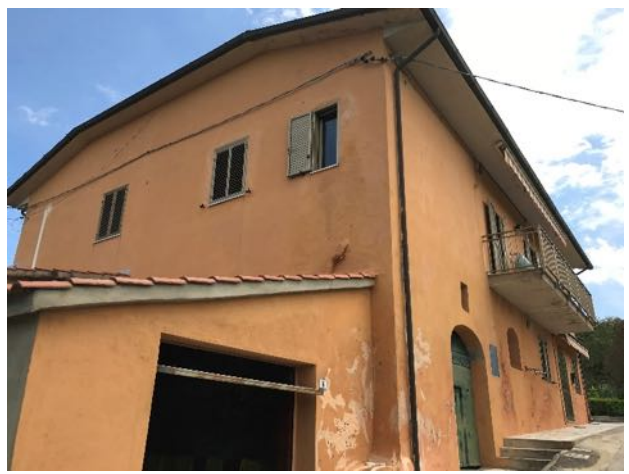
NOTE Il fabbricato ha le aperture al piano terra sul fronte con arco ribassato e in angolo sul retro è presente una loggia con archi a tutto sesto in mattoni a faccia vista.

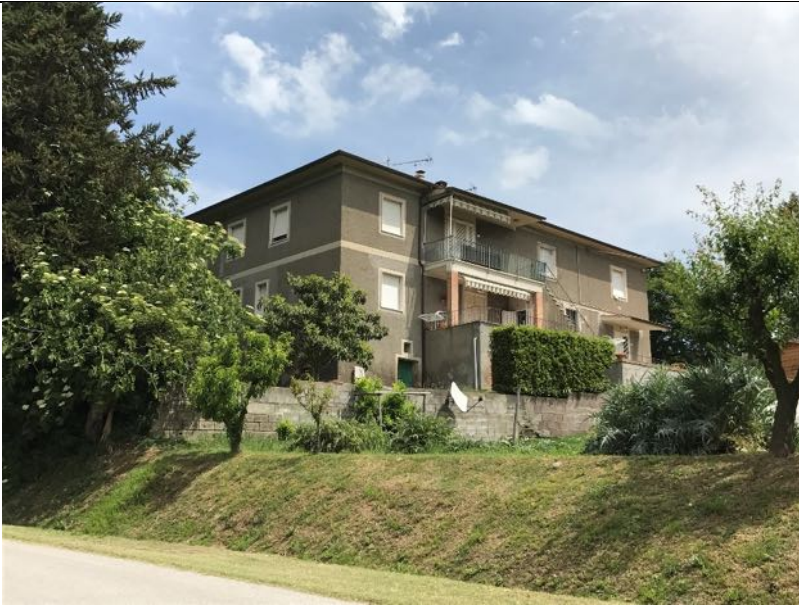
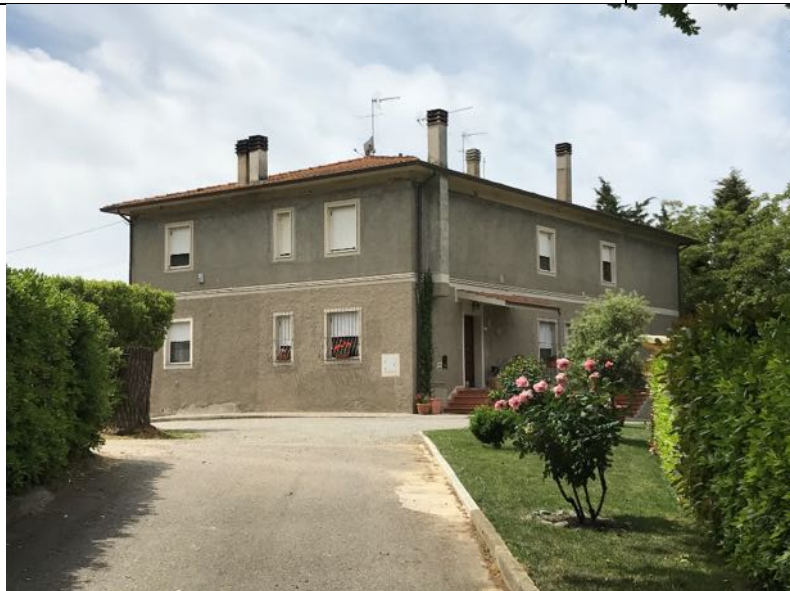
NOTE La tinteggiatura del fabbricato è su base a finitura grossolana e si distingue dal resto delle cornici in quanto sono su base liscia, sono presenti riquadrature in marmo alle finestre e sul fronte loggia con arco in mattoni a faccia vista a tutto sesto.

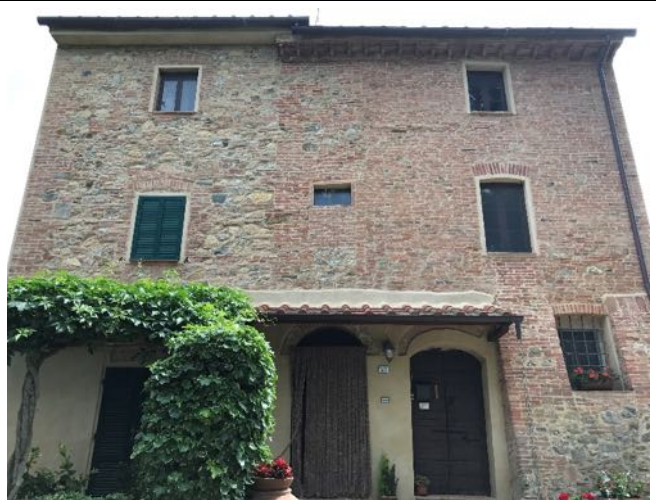
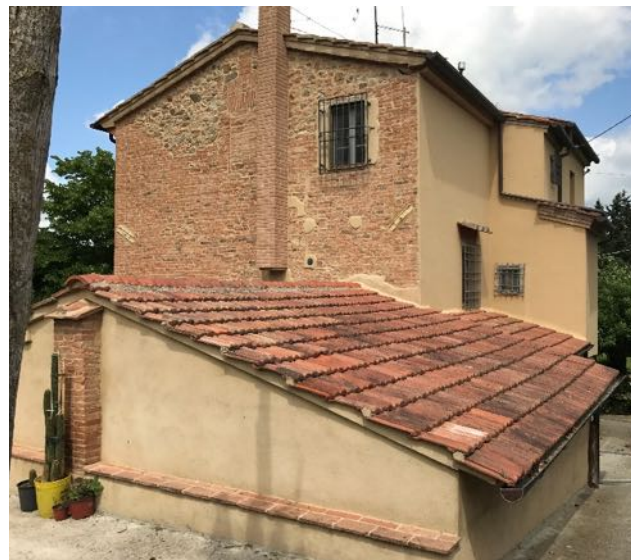
NOTE In gran parte il fabbricato ha la muratura in mattoni a faccia vista e in parte con pietre, sul retro invece prevalentemente è tinteggiato, sopra le aperture sono presenti degli archetti in mattoni a faccia vista, e cornici tinteggiate, porzione del basamento del fabbricato è in bastioni in mattoni con cornice marcapiano in mattoni, le cornici sottogronda in parte sono in rilievo e in parte sono in cotto smensolati (barbacane).

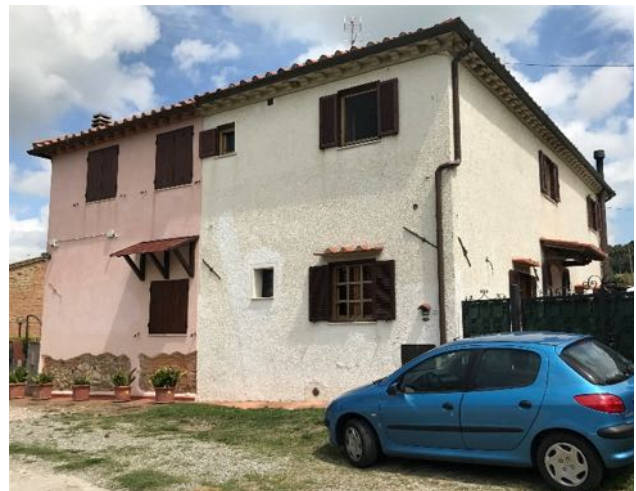
NOTE Il fabbricato in parte è tinteggiato su finitura liscia e con zoccolatura in mattoni e pietre a faccia vista e sottogronda costituita da travicelli in cotto smensolati (barbacane) a faccia vista, mentre in parte è tinteggiato su base a finitura grossolana e sottogronda costituita da travicelli in cotto smensolati (barbacane) tinteggiati; sul fianco è presente una loggia la piano terra e primo costituita da aperture ad arco a tutto sesto.

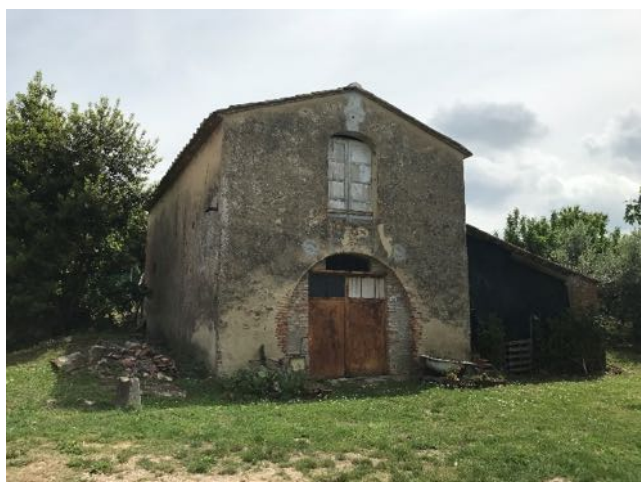
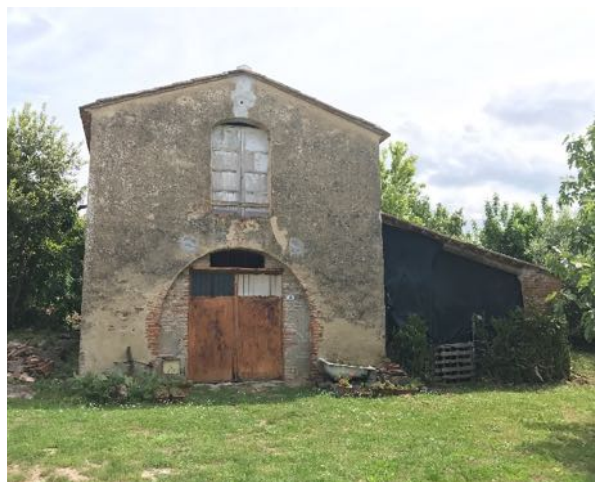
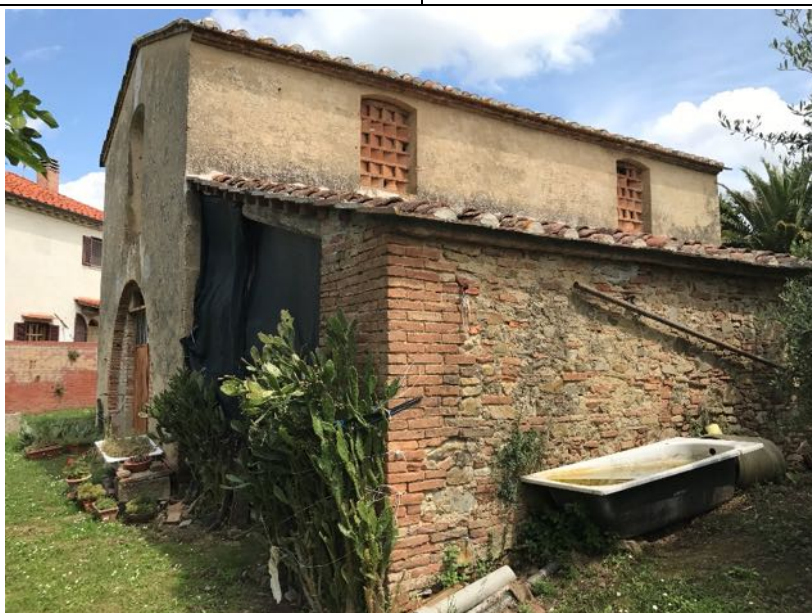
NOTE Sul fronte sono presenti n. 2 aperture con al piano terra portone in ferro e al piano primo con scuri in legno, entrambi con archi a tutto sesto in mattoni a faccia vista e ad arco ribassato intonacato, il deterioramento dell'intonaco lascia intravedere porzioni di muratura mista in pietre e mattoni, sul fianco sono presenti due finestre cieche riempite con tramatura in mattoni posati a lista e di coltello posati a 45 gradi con arco ribassato.

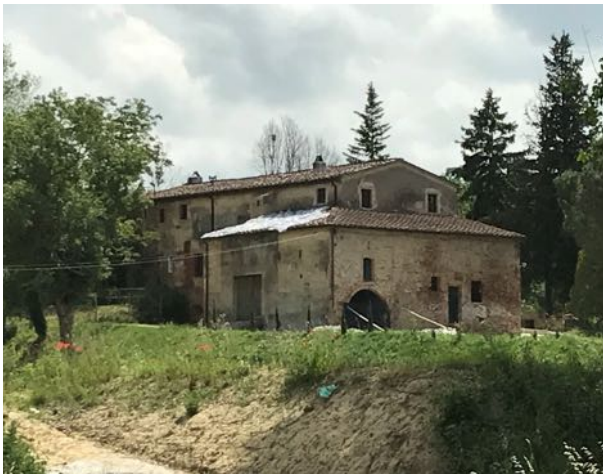
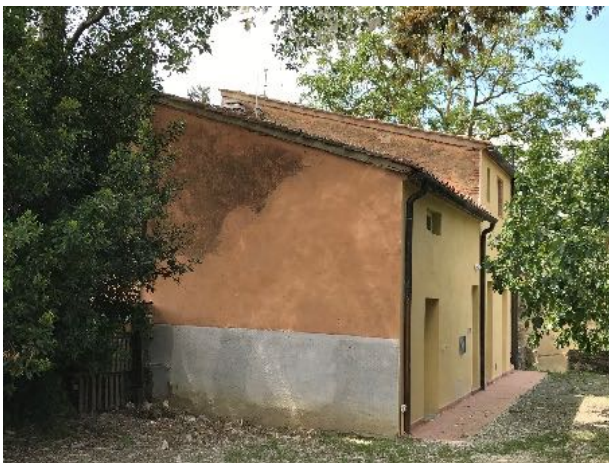
NOTE Porzione del fabbricato è tinteggiato, porzioni sono in muratura di mattoni a faccia vista e porzioni con intonaco. Il sottogronda è costituito da travicelli in cotto smensolati (barbacane), la zoccolatura, presente sul lato, è su base a finitura grossolana, sul retro è presente una loggia con arco in mattoni a faccia vista, e sul fronte sono presenti n. 2 scritte: " PODERE QUERCE I" e "PODERE QUERCE II".

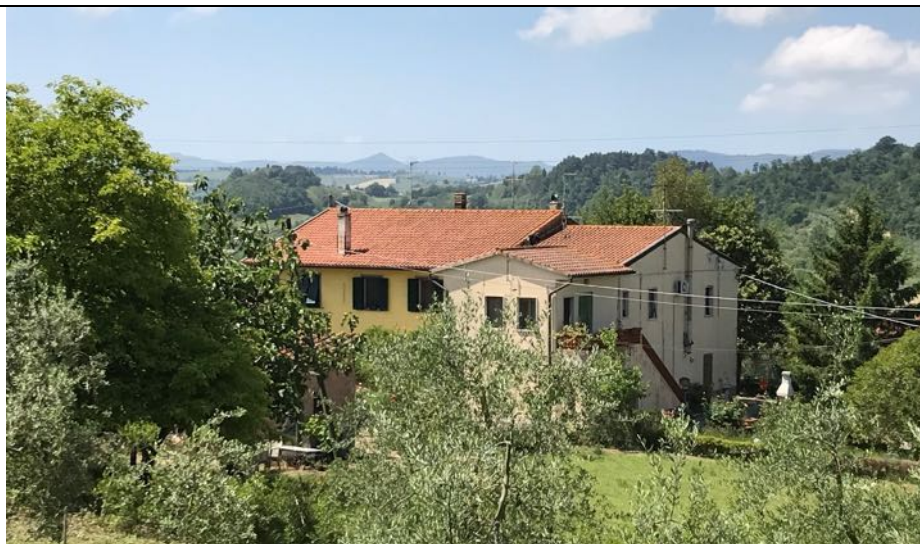
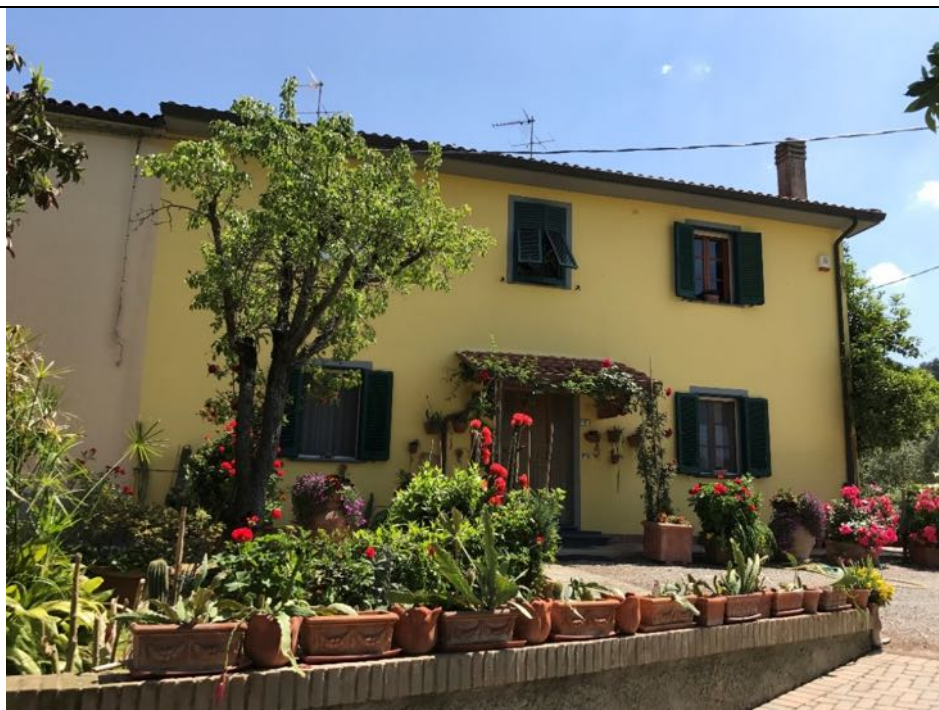
NOTE Le cornici alle finestre sono tinteggiate.
