# **VARIANTE AL REGOLAMENTO URBANISTICO DEL TERRITORIO DI LORENZANA**

**Schedatura del P.E.E.  
Roncione**

**NUCLEO RURALE RONCIONE**

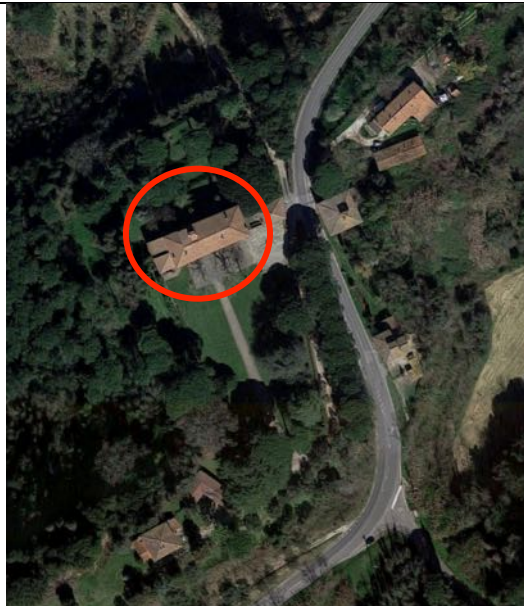
**FOTO AEREA**

**NOTE** Nel prospetto principale sono presenti finestre con cornici in pietra e davanzali, anch'essi in pietra, in costa a toro e cornice, anche i portali intorno alle n. 3 porte principali di ingresso sono in pietra, mentre le finestre posizionate in prossimità del sottogronda hanno la cornice tinteggiata e sono prive di oscuramenti, come anche le finestre posizionate sul retro e sul fianco; il sottogronda, per la maggior parte è costituito da una cornice in rilievo di notevole spessore, mentre in una piccola porzione ad una falda scorporata dalla copertura soprastante il maggior corpo di fabbrica, ha il sottogronda costituito da travicelli in cotto smensolati (barbacane). Lungo il basamento del fabbricato, nella porzione sul retro, sono presenti alcuni bastioni. Sul fronte del fabbricato vi sono n. 2 lastre in marmo incise e scolpite, tra cui una con una scritta, mentre l'altra con disegnato uno stemma, stemma presente anche sopra una delle porte di ingresso principali scolpito in bassorilievo. In copertura è presente un comignolo in cotto di forma differente dalle tradizioni locali e un abbaino con copertura a capanna e sottogronda costituito da travicelli in legno smensolati.

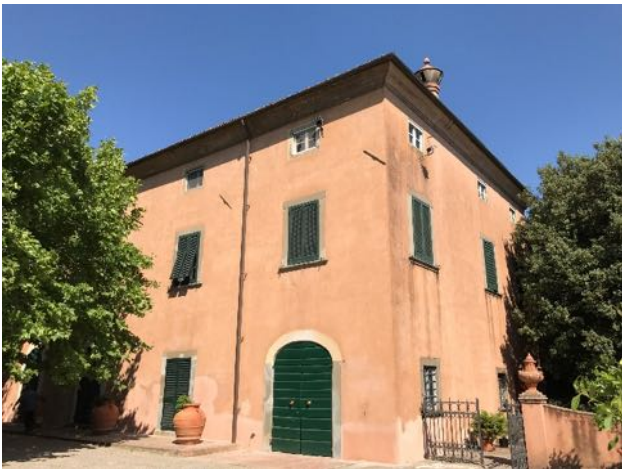
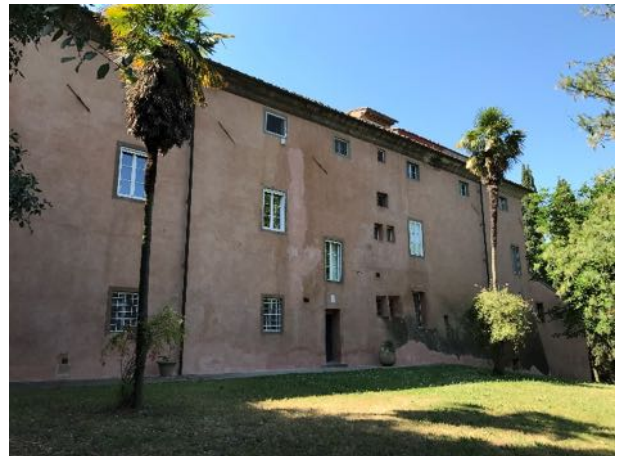
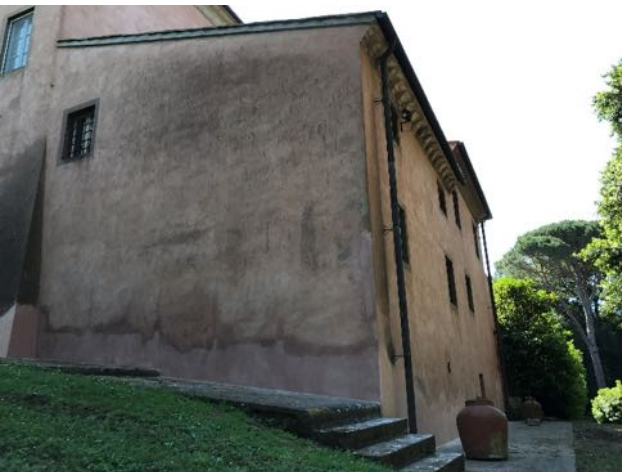
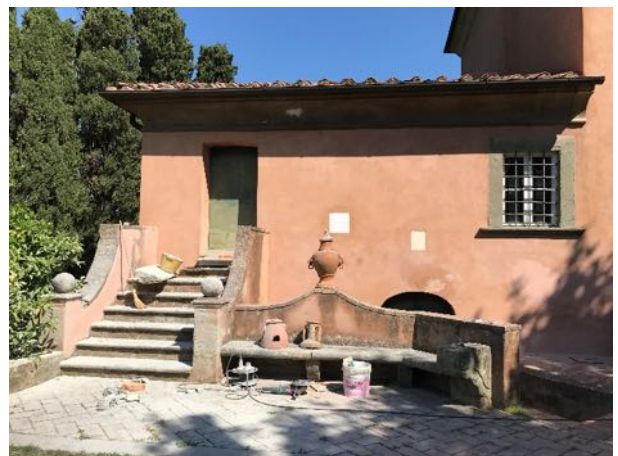
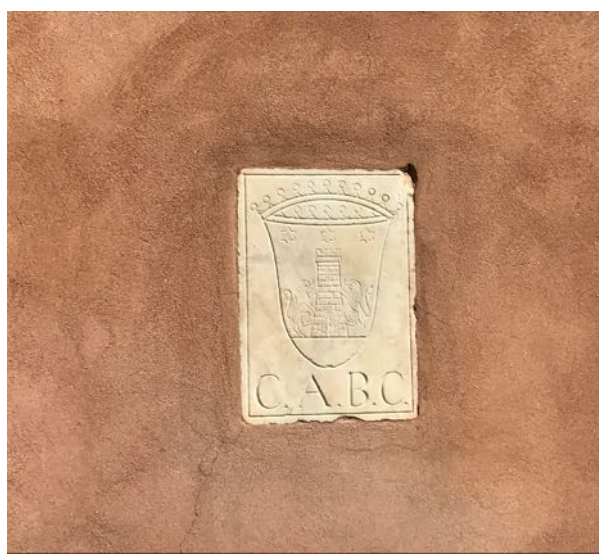
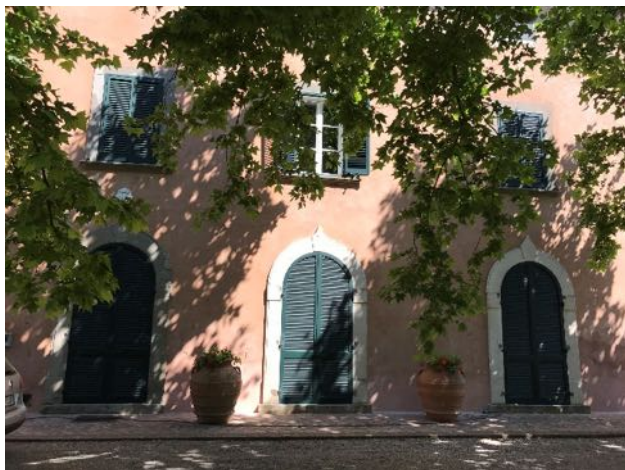
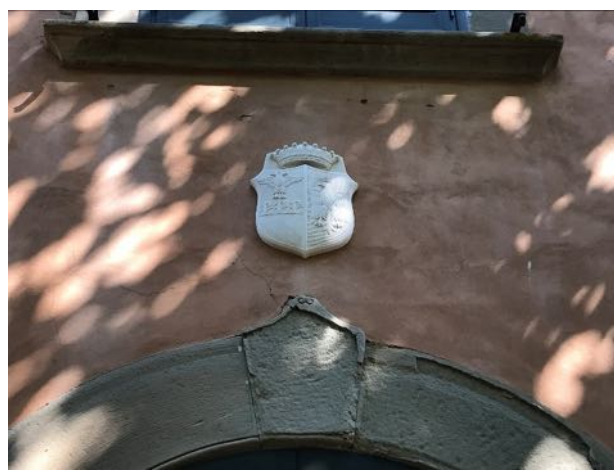
DESCRIZIONE: fabbricato con resede/corte circostante in gran parte a verde e in parte inghiaia, posizionato su un leggero pendio.

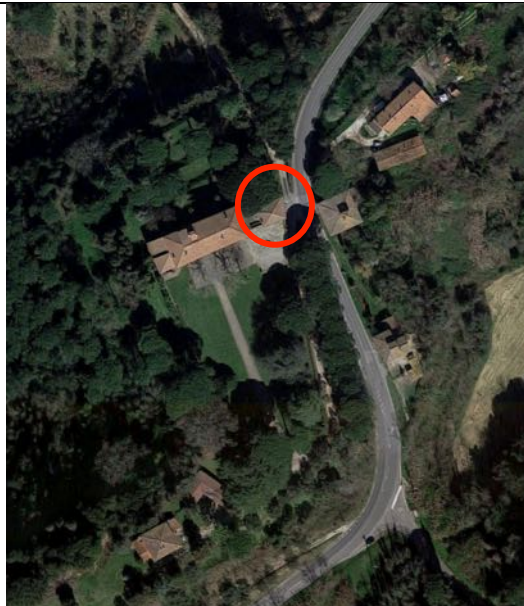
**FOTO AEREA**

**NOTE** Il fabbricato sul fronte al piano terra ha una loggia che si estende su tutto il lato costituita da aperture con sommità ad arco a tutto sesto (n.4) e una più larga con arco ribassato, tale loggia si erge su vano scala/sottopasso il quale collega il piano stradale con il piano di campagna soprastante. Il portone di ingresso ha l'apertura con sommità ad arco a tutto sesto e in linea con esso, in prossimità del sottogronda vi è una lunetta. Il sottogronda è costituito da una cornice in rilievo di notevole spessore. Il basamento del fabbricato che si espone sul lato strada, è costituito da bastioni intonacati con porzioni murarie di mattoni a faccia vista, quale parte continuativa del muro a retta/recinzione, inoltre sono presenti n. 2 aperture una con soprastante lunetta e l'altra con sommità ad arco ribassato. In copertura è presente un comignolo in cotto di forma differente dalle tradizioni locali.

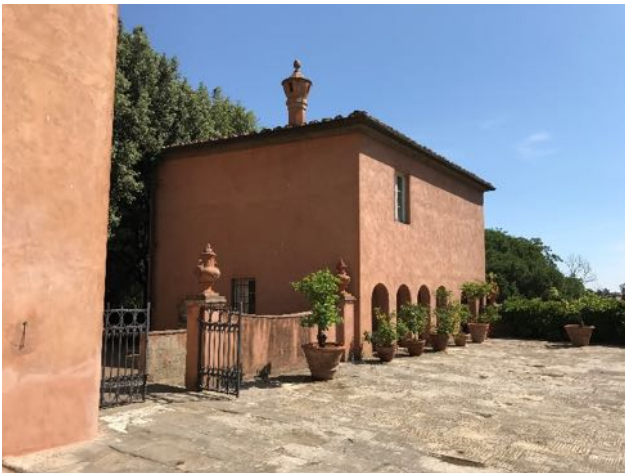
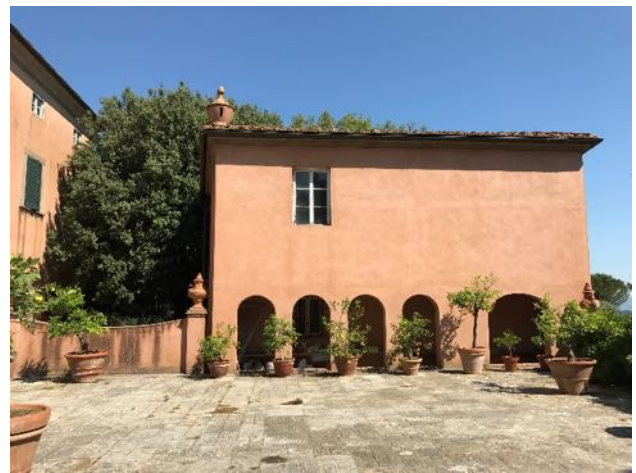
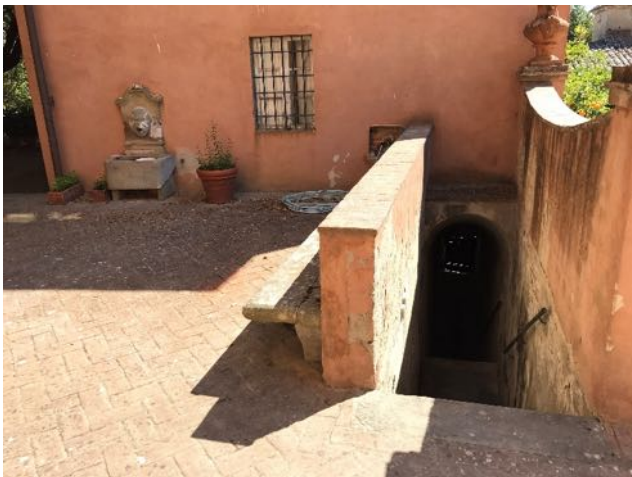
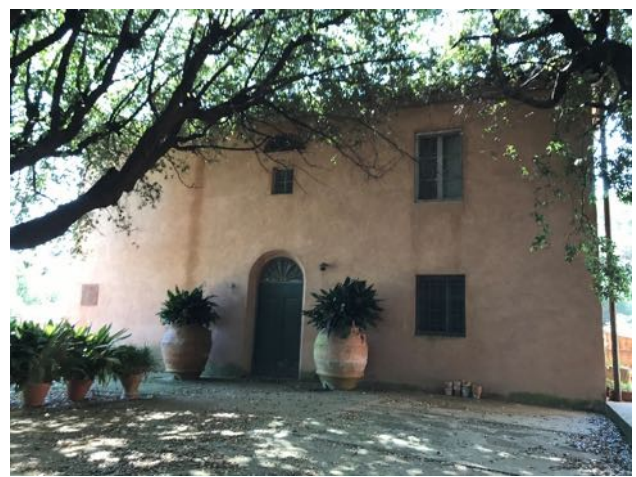
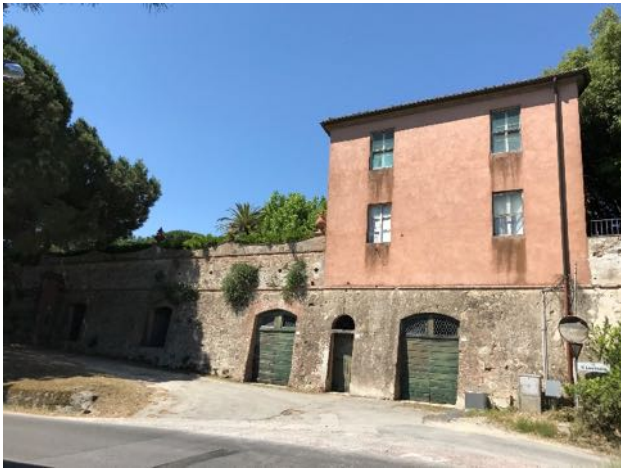
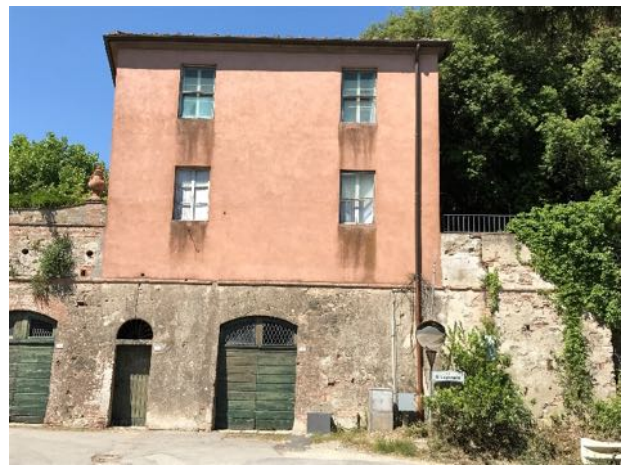
DESCRIZIONE: fabbricato con resede/corte circostante in gran parte a verde e in parte pavimentato (aia), posizionato su una scarpata con muro di contenimento che si estende fino al piano sottostante, quale filo stradale.

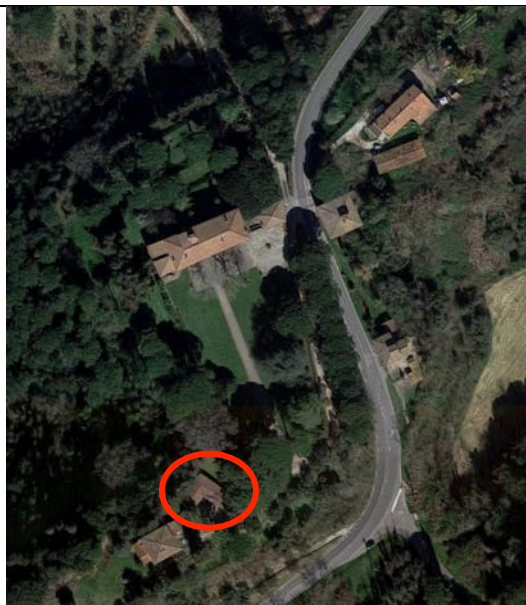
**FOTO AEREA**

**NOTE** Porzione muraria dell'annesso è in mattoni a faccia vista con inserito blocco di pietra.

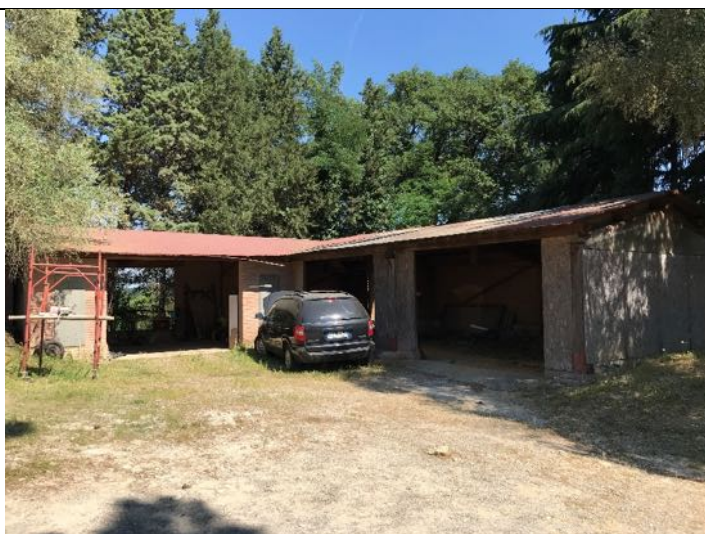
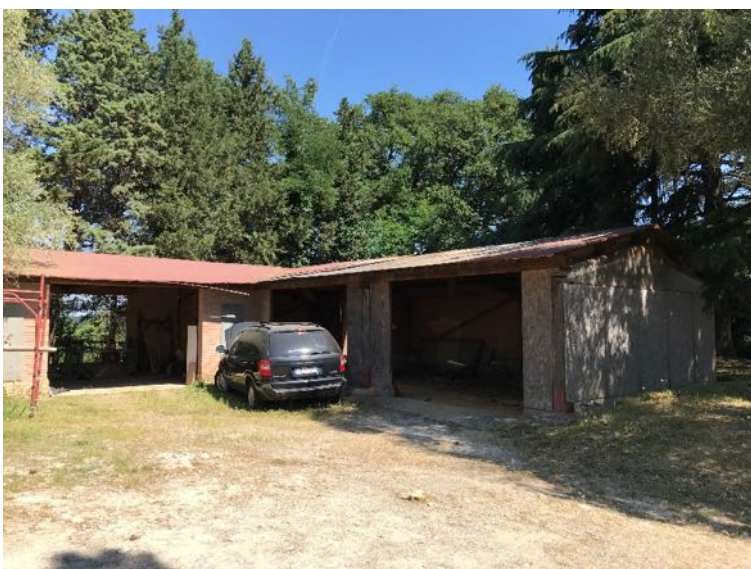
DESCRIZIONE: trattasi di annesso.

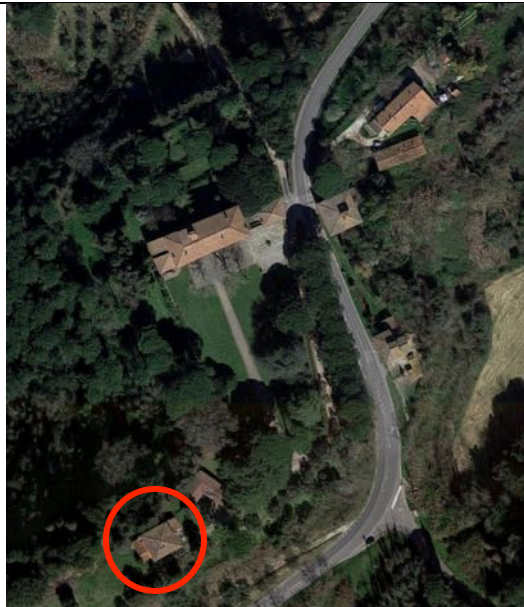
**FOTO AEREA**

**NOTE** Il portone di ingresso principale ha la sommità con arco ribassato; in un angolo del fabbricato è presente una loggia interna al corpo di fabbrica, con aperture in archi a tutto sesto in mattoni a faccia vista. Il maggior corpo di fabbrica ha il sottogronda costituito da una cornice in rilievo di notevole spessore, mentre la copertura a capanna al fianco del fabbricato ha il sottogronda in travicelli di legno smensolati.

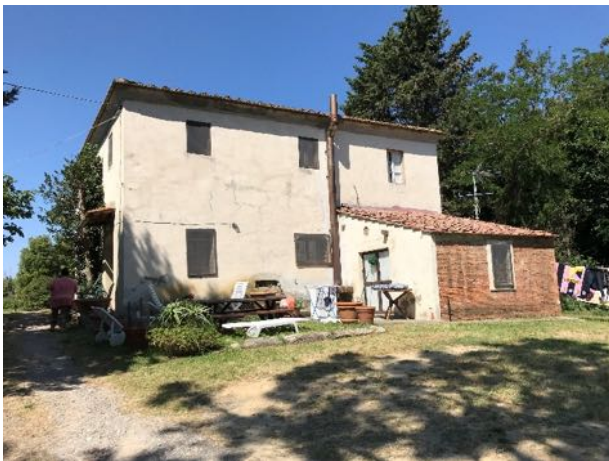
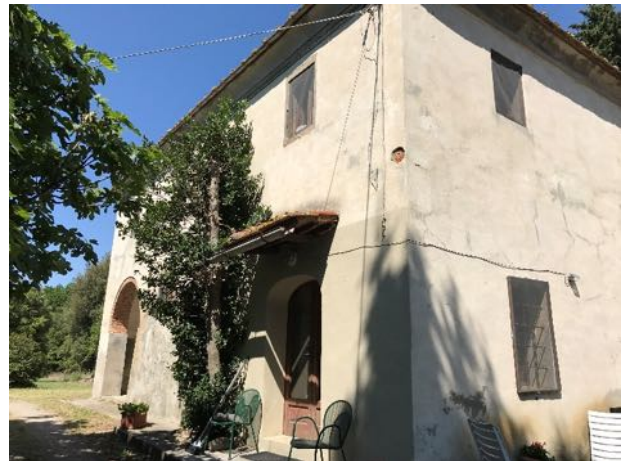
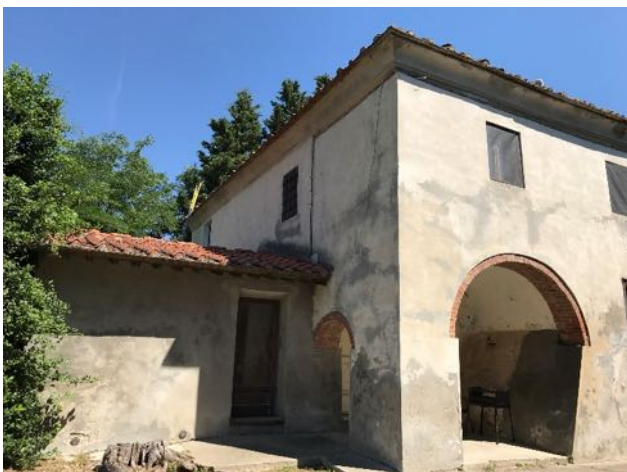
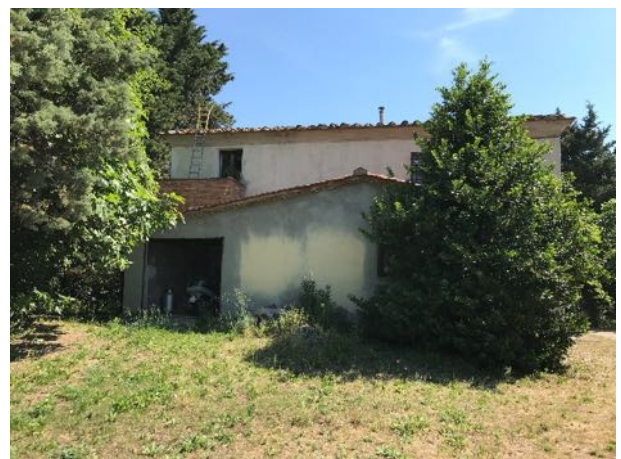
DESCRIZIONE: fabbricato con resede/corte circostante.

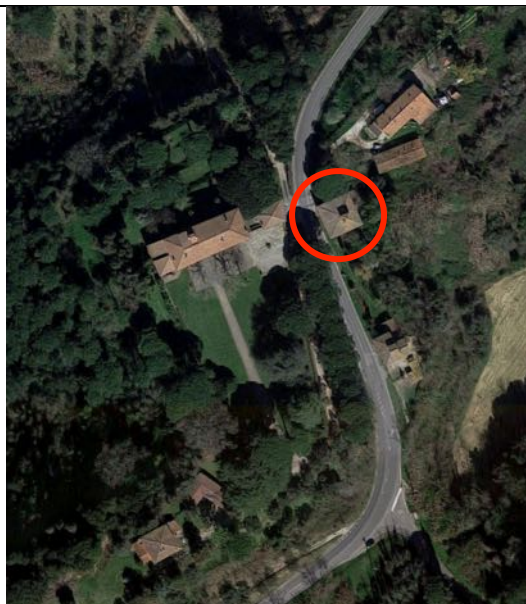
**FOTO AEREA**

**NOTE** Il fabbricato ha il paramento murario in mattoni a faccia vista e in piccola parte con pietre, ed archi soprastanti le aperture presenti nei vari lati; sul fronte è presente una grande apertura con sommità ad arco ribassato e in alcune aperture sono presenti cornici in pietra. Il sottogronda è costituito da una cornice in rilievo completamente in mattoni a faccia vista di notevole spessore, mentre la torretta completamente intonacata, ha il sottogronda con cornice in rilievo e comignolo in mattoni a faccia vista, inoltre nella torretta è presente una monofora. Sul colmo della torretta è presente una decorazione in metallo, quale banderuola segnamento.

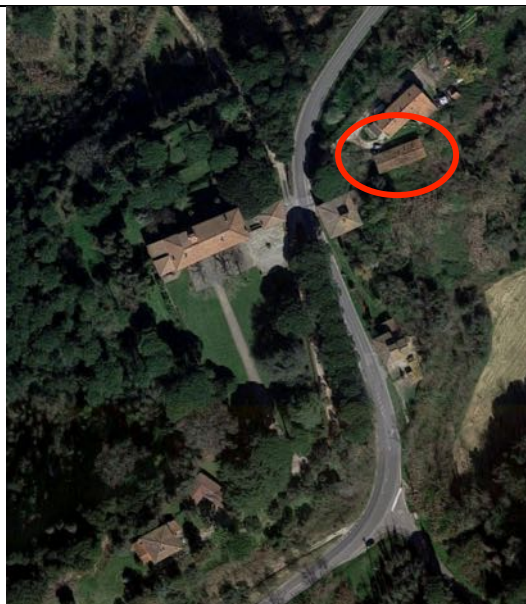
**FOTO AEREA**

**NOTE** La zoccolatura presente al piano terra rialzato è su base a finitura grossolana; il sottogronda sul retro è costituito da travicelli in legno smensolati.

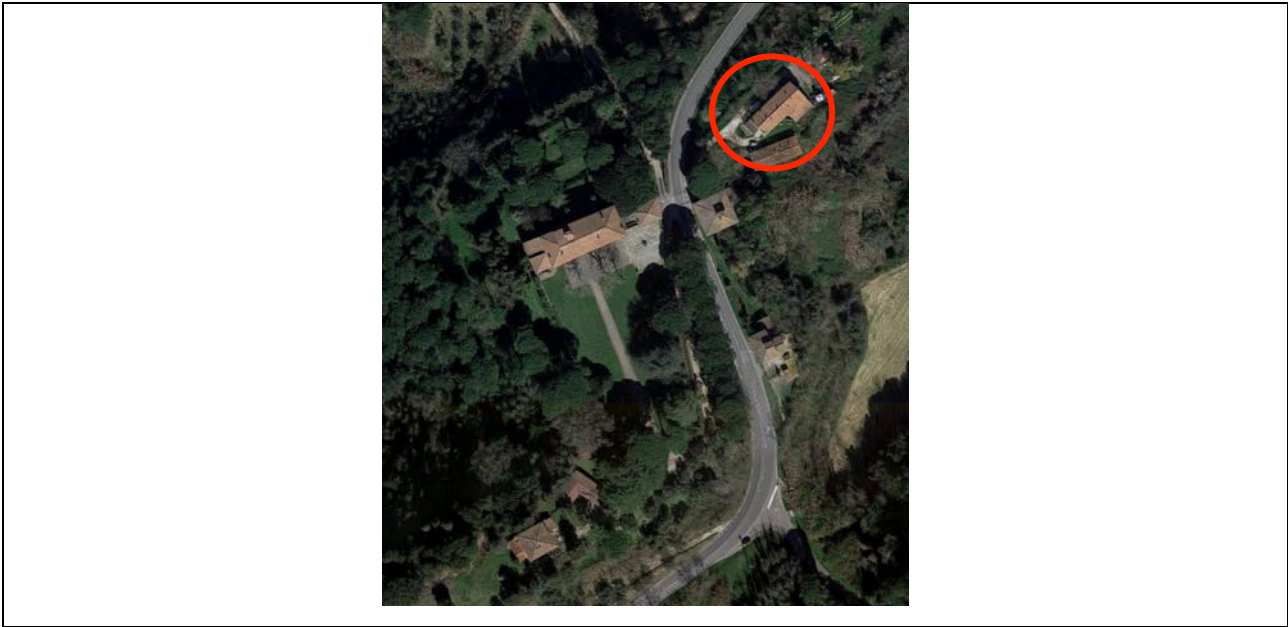
**FOTO AEREA**

**NOTE** il sottogronda per la maggior parte è costituito da cornice in rilievo di notevole spessore mentre in piccola parte è costituito da travicelli in cotto smensolati (barbacane).

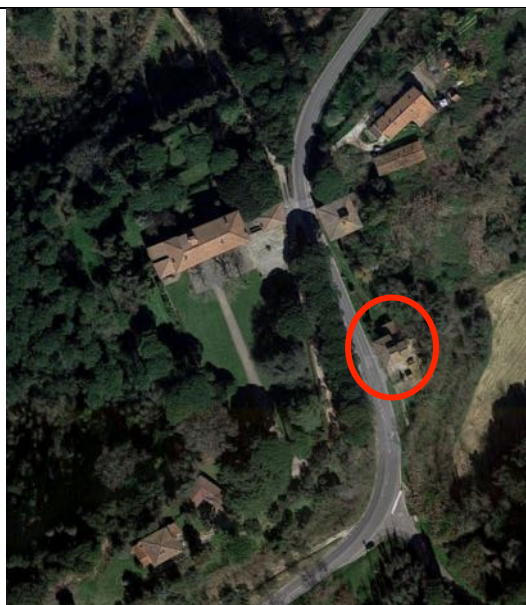
#### FOTO AEREA

**NOTE** Il fabbricato prevalentemente ha il paramento murario in mattoni e pietre a faccia vista, alcune porzioni con intonaco deteriorato e una piccola porzione intorno alla porta di ingresso laterale sopra scale è tinteggiata. Sul retro è presente una grande loggia con copertura a capanna e sottogronda costituita da travicelli di legno. Nel fabbricato sono presenti diverse aperture con sommità ad arco a tutto sesto. Il sottogronda su due lati è costituito da travicelli in cotto smensolati (barbacane) e gli altri lati da mattoni a faccia vista posati effetto travicelli, mentre la torretta ha la cornice sottogronda in rilievo. Il forno è completamente in mattoni a faccia vista come anche le colonne della tettoia posta di fianco; alcune aperture del forno hanno le cornici in rilievo.
