Comune di Crespina Lorenzana
Provincia di Pisa

VARIANTE AL REGOLAMENTO URBANISTICO DEL TERRITORIO DI LORENZANA

All. **A12**

Schedatura del P.E.E. Roncione

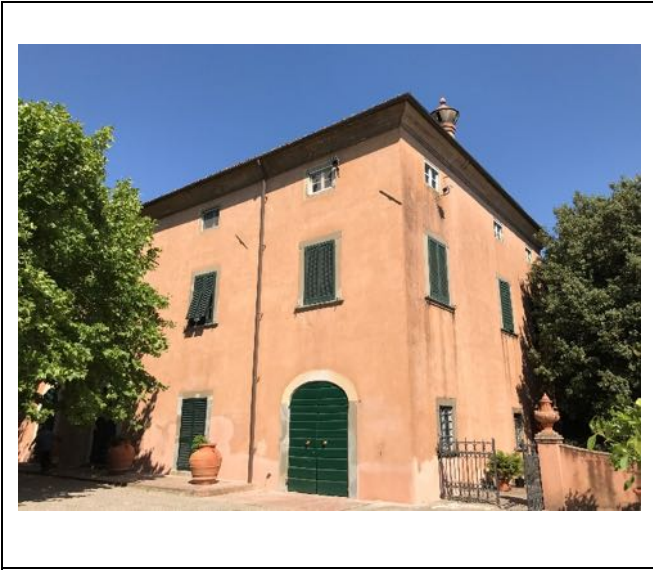
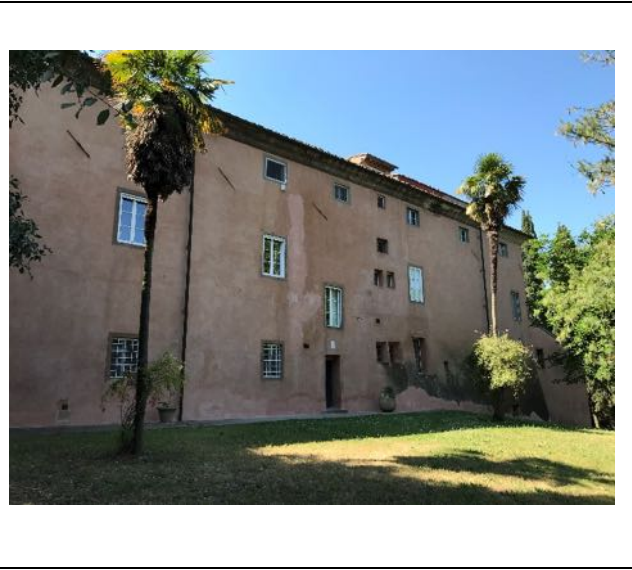
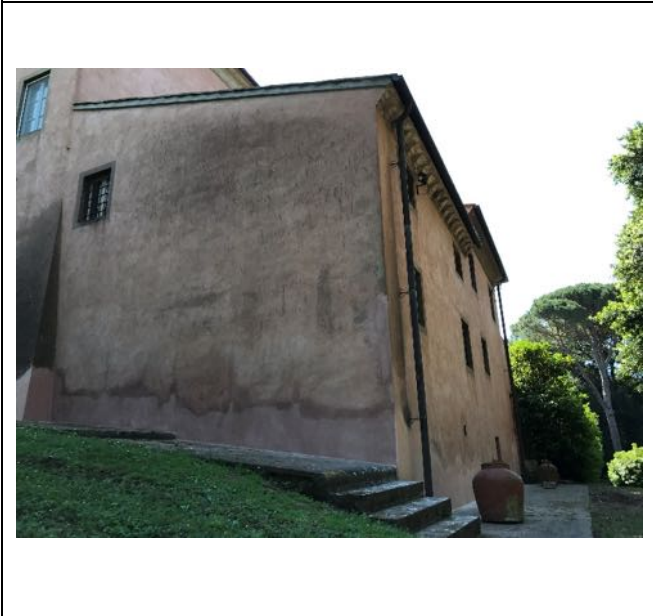
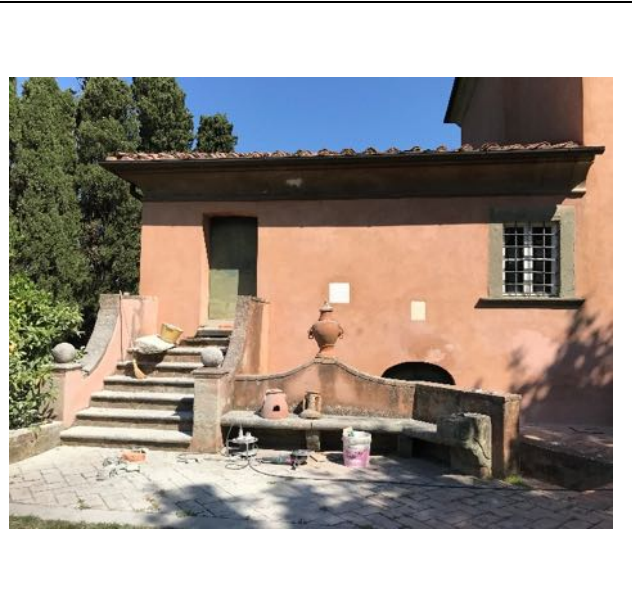
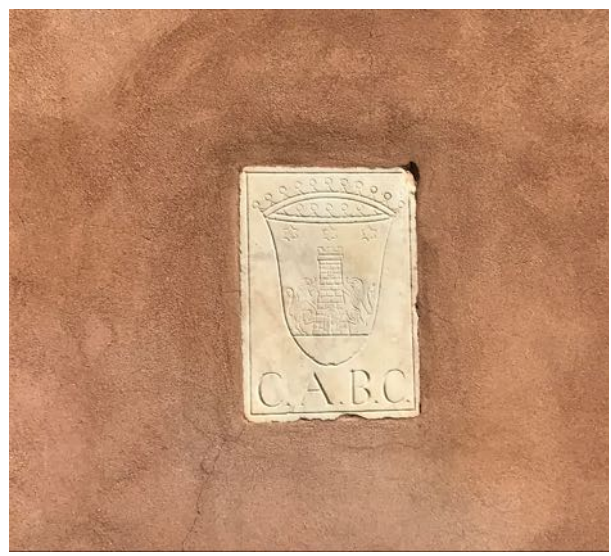
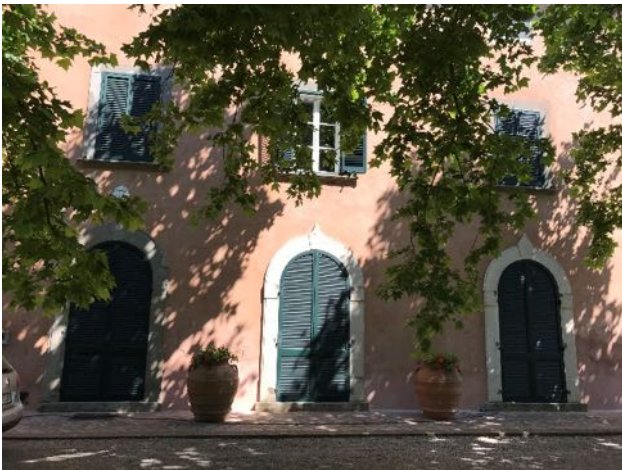
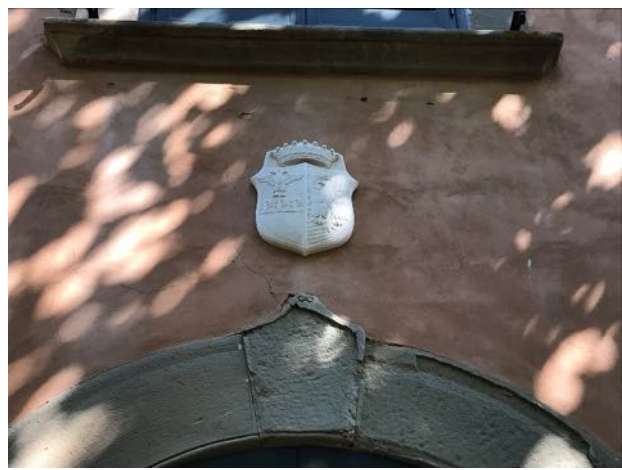
DESCRIZIONE: fabbricato con resede/corte circostante in gran parte a verde e in parte inghiaiaata, posizionato su un leggero pendio.

| | | | | Conservazione: OTTIMA |

| | | | | Conservazione: BUONA |

NOTE Nel prospetto principale sono presenti finestre con cornici in pietra e davanzali, anch'essi in pietra, in costa a toro e cornice, anche i portali intorno alle n. 3 porte principali di ingresso sono in pietra, mentre le finestre posizionate in prossimità del sottogronda hanno la cornice tinteggiata e sono prive di oscuramenti, come anche le finestre posizionate sul retro e sul fianco; il sottogronda, per la maggior parte è costituito da una cornice in rilievo di notevole spessore, mentre in una piccola porzione ad una falda scorporata dalla copertura soprastante il maggior corpo di fabbrica, ha il sottogronda costituito da travicelli in cotto smensolati (barbacane). Lungo il basamento del fabbricato, nella porzione sul retro, sono presenti alcuni bastioni. Sul fronte del fabbricato vi sono n. 2 lastre in marmo incise e scolpite, tra cui una con una scritta, mentre l'altra con disegnato uno stemma, stemma presente anche sopra una delle porte di ingresso principali scolpito in bassorilievo. In copertura è presente un comignolo in cotto di forma differente dalle tradizioni locali e un abbaino con copertura a capanna e sottogronda costituito da travicelli in legno smensolati.

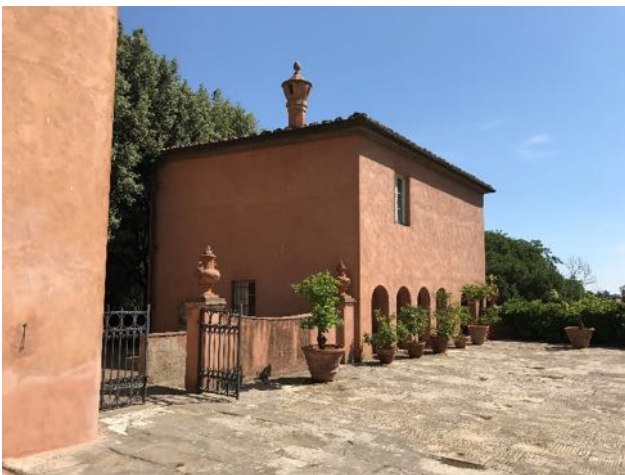
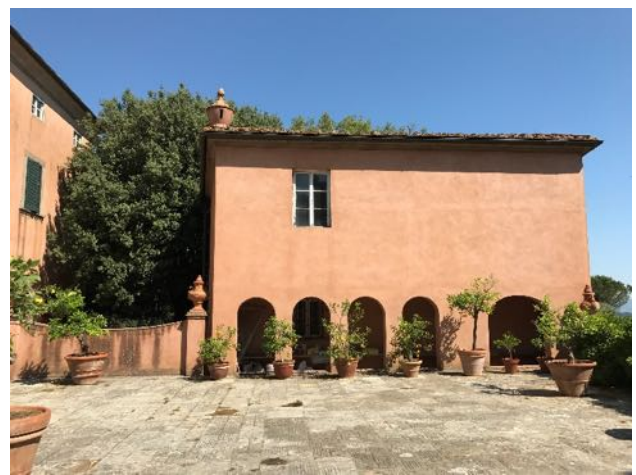
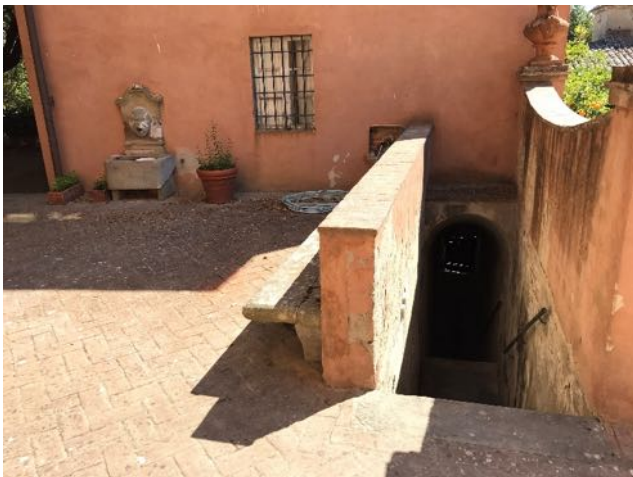
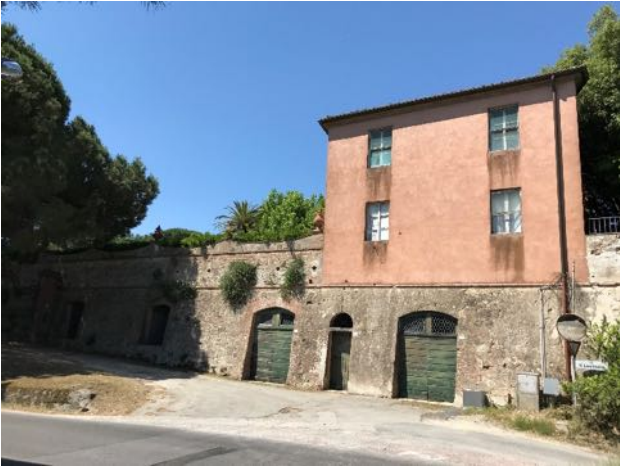
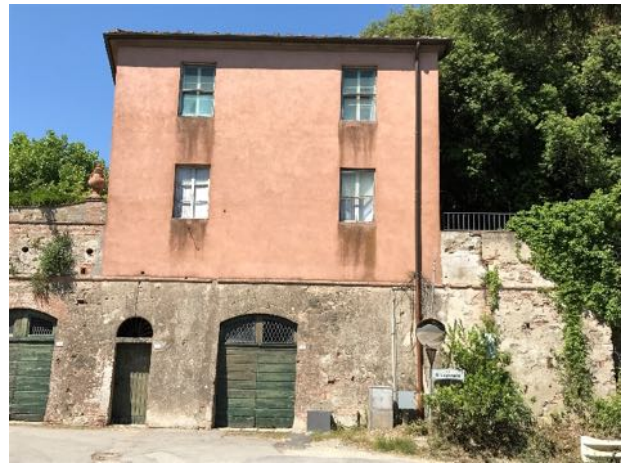
DESCRIZIONE: fabbricato con resede/corte circostante in gran parte a verde e in parte pavimentato (aia), posizionato su una scarpata con muro di contenimento che si estende fino al piano sottostante, quale filo stradale.

| | | | | Conservazione: BUONA |

NOTE Il fabbricato sul fronte al piano terra ha una loggia che si estende su tutto il lato costituita da aperture con sommità ad arco a tutto sesto (n.4) e una più larga con arco ribassato, tale loggia si erge su vano scala/sottopasso il quale collega il piano stradale con il piano di campagna soprastante. Il portone di ingresso ha l'apertura con sommità ad arco a tutto sesto e in linea con esso, in prossimità del sottogronda vi è una lunetta. Il sottogronda è costituito da una cornice in rilievo di notevole spessore. Il basamento del fabbricato che si espone sul lato strada, è costituito da bastioni intonacati con porzioni murarie di mattoni a faccia vista, quale parte continuativa del muro a retta/recinzione, inoltre sono presenti n. 2 aperture una con soprastante lunetta e l'altra con sommità ad arco ribassato. In copertura è presente un comignolo in cotto di forma differente dalle tradizioni locali.

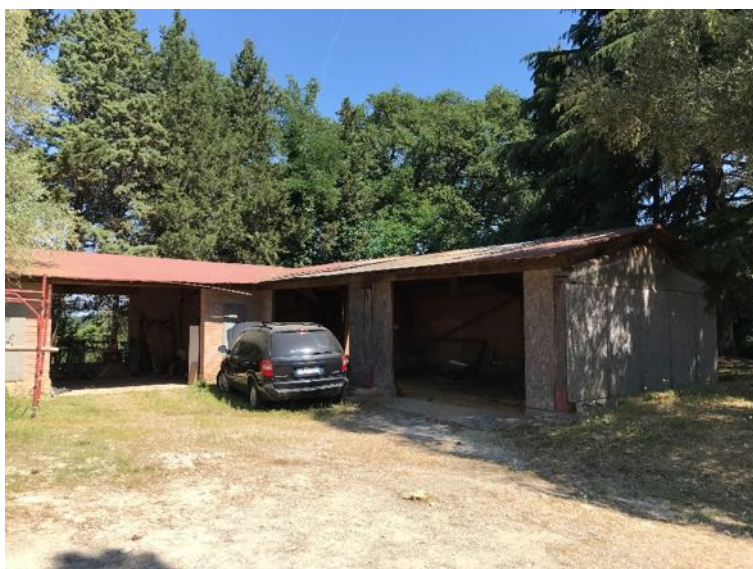
DESCRIZIONE: trattasi di annesso.

| Conservazione: | | | | SUFFICIENTE |

| Conservazione: SUFFICIENTE | | | |

| Conservazione: | | | | BUONA |

NOTE Porzione muraria dell'annesso è in mattoni a faccia vista con inserito blocco di pietra.

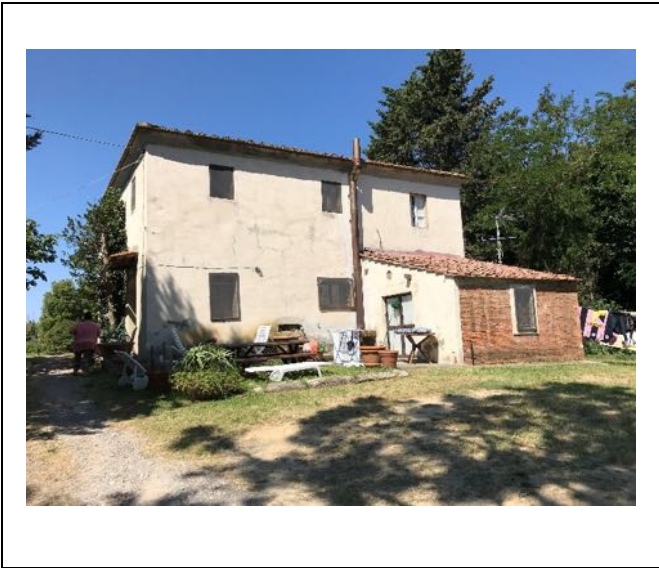
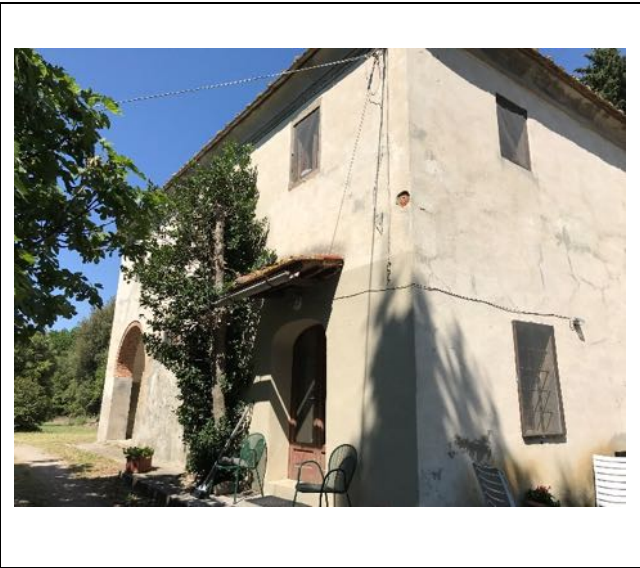
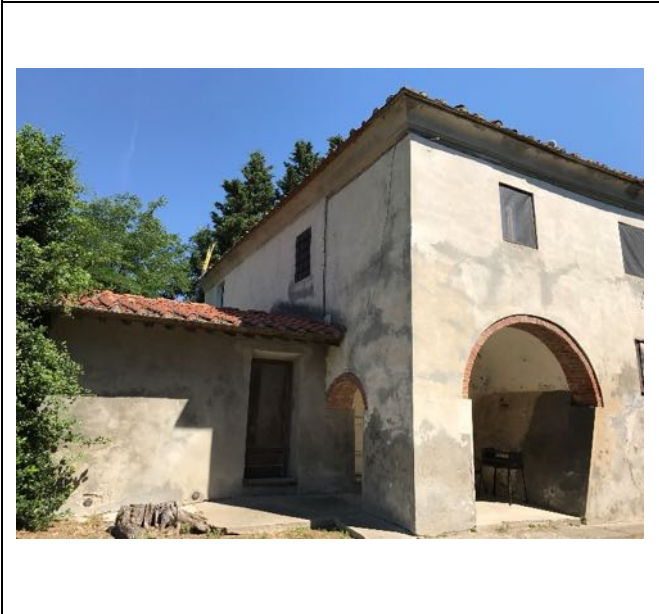
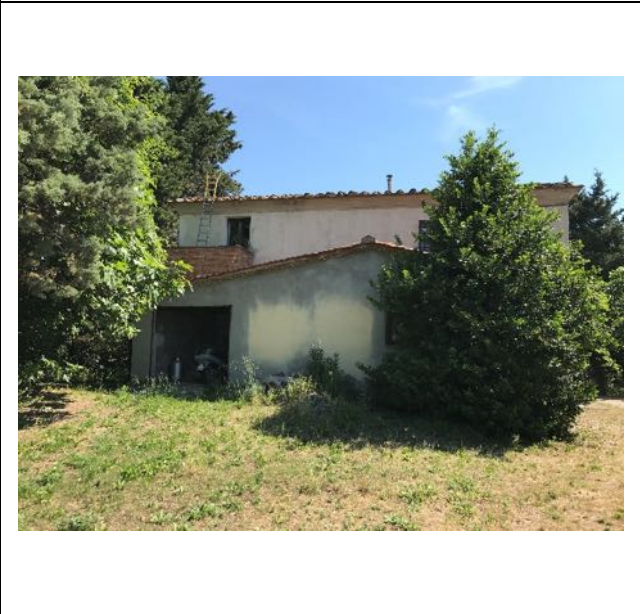
DESCRIZIONE: fabbricato con resede/corte circostante.

| Conservazione: | | | | SUFFICIENTE |

NOTE Il portone di ingresso principale ha la sommità con arco ribassato; in un angolo del fabbricato è presente una loggia interna al corpo di fabbrica, con aperture in archi a tutto sesto in mattoni a faccia vista. Il maggior corpo di fabbrica ha il sottogronda costituito da una cornice in rilievo di notevole spessore, mentre la copertura a capanna al fianco del fabbricato ha il sottogronda in travicelli di legno smensolati.

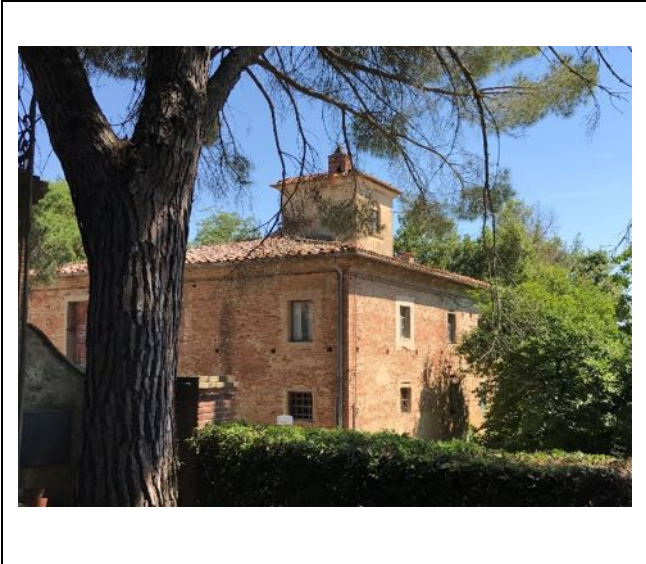
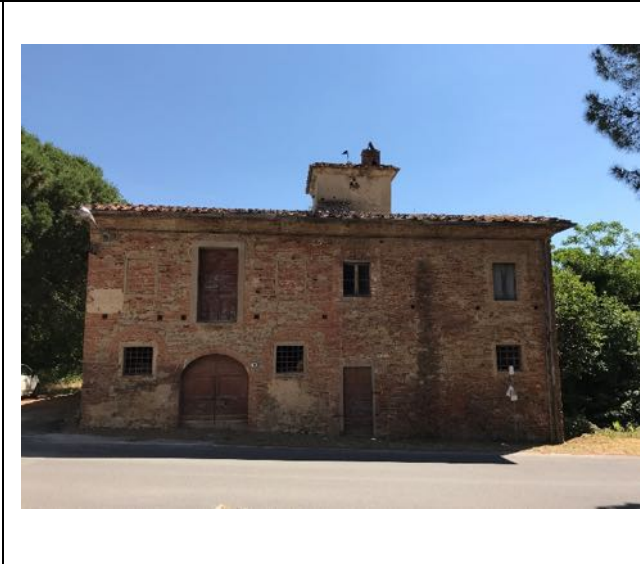
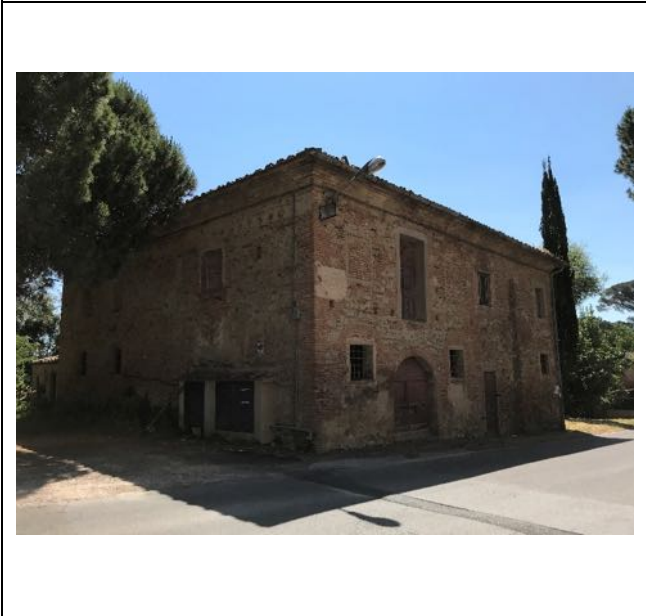
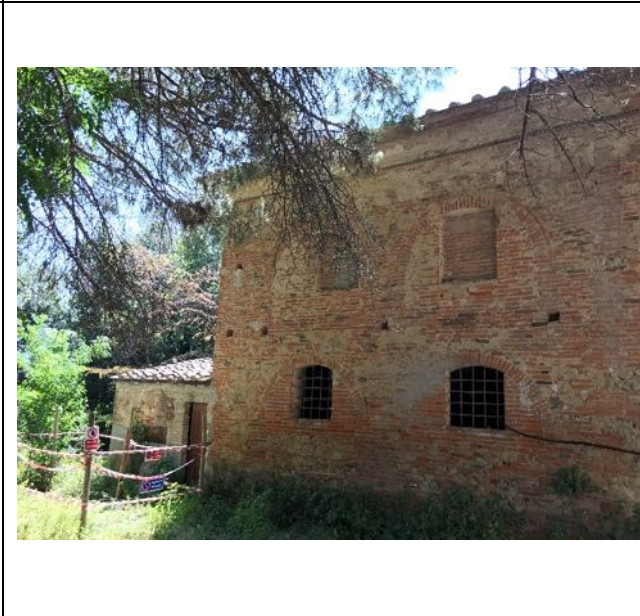
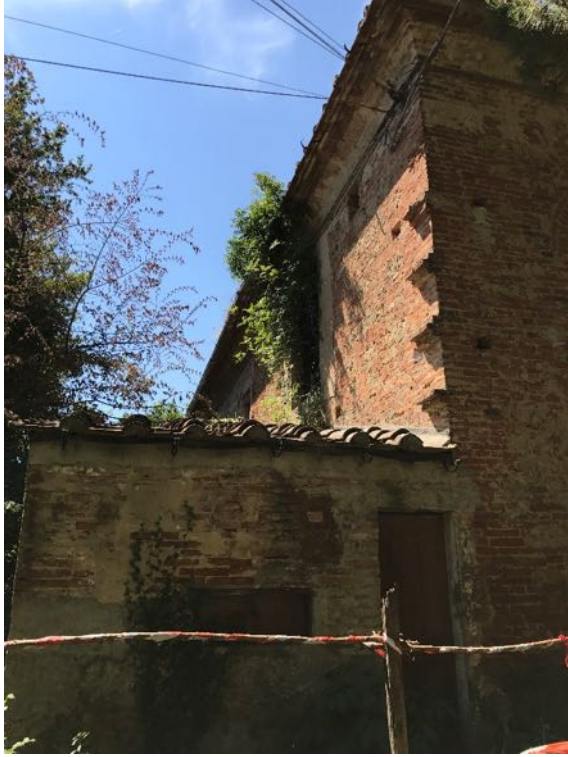
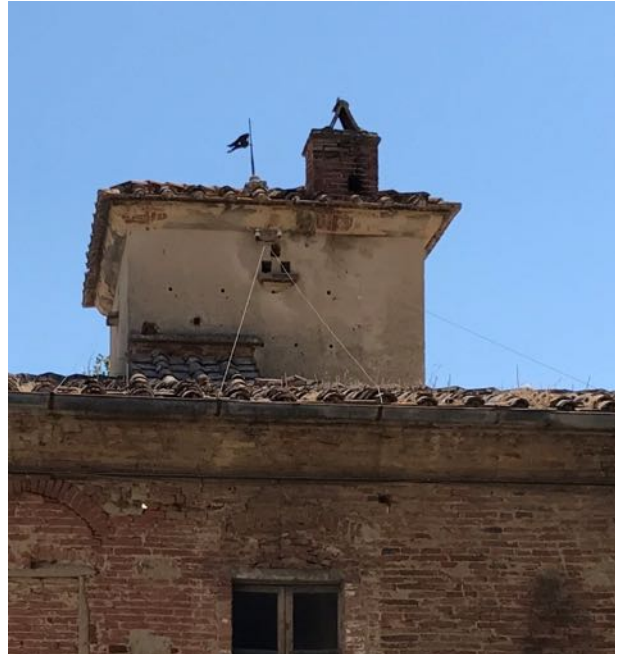
NOTE Il fabbricato ha il paramento murario in mattoni a faccia vista e in piccola parte con pietre, ed archi soprastanti le aperture presenti nei vari lati; sul fronte è presente una grande apertura con sommità ad arco ribassato e in alcune aperture sono presenti cornici in pietra. Il sottogronda è costituito da una cornice in rilievo completamente in mattoni a faccia vista di notevole spessore, mentre la torretta completamente intonacata, ha il sottogronda con cornice in rilievo e comignolo in mattoni a faccia vista, inoltre nella torretta è presente una monofora. Sul colmo della torretta è presente una decorazione in metallo, quale banderuola segnamento.

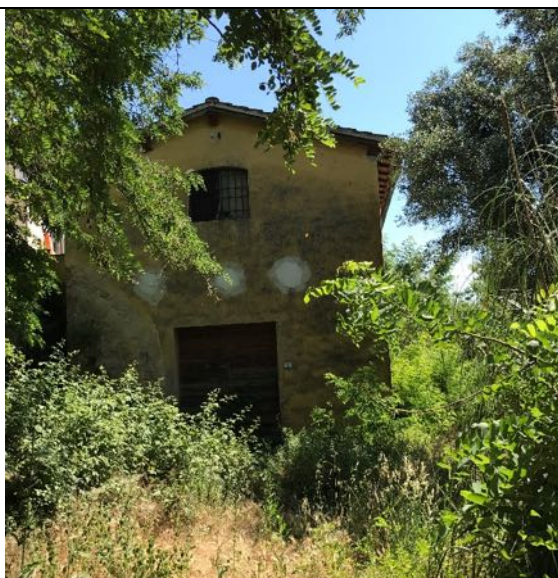
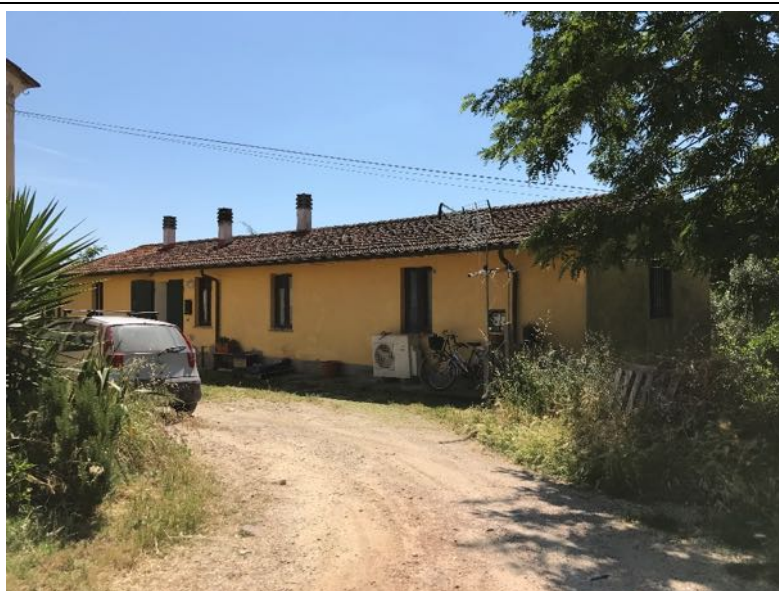
NOTE La zoccolatura presente al piano terra rialzato è su base a finitura grossolana; il sottogronda sul retro è costituito da travicelli in legno smensolati.

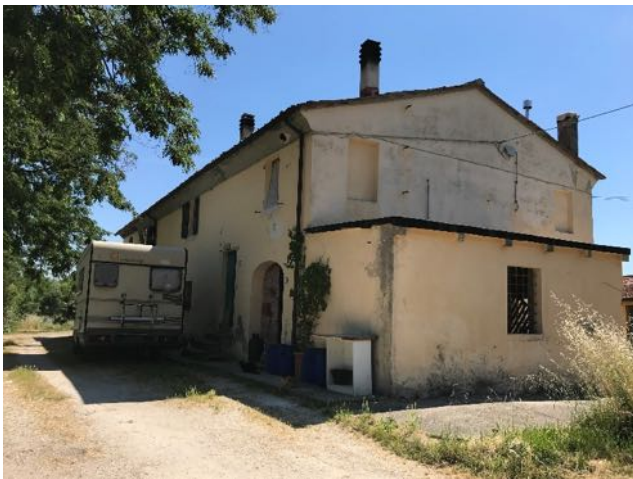
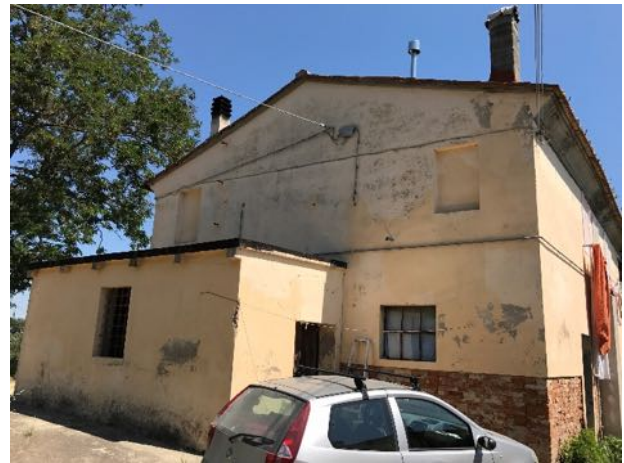
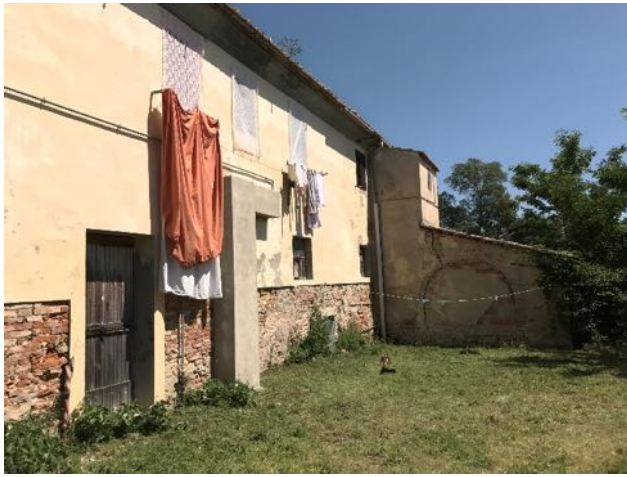
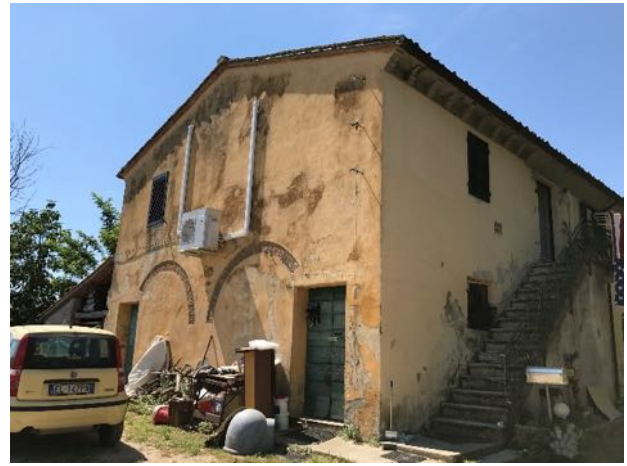
NOTE il sottogronda per la maggior parte è costituito da cornice in rilievo di notevole spessore mentre in piccola parte è costituito da travicelli in cotto smensolati (barbacane).

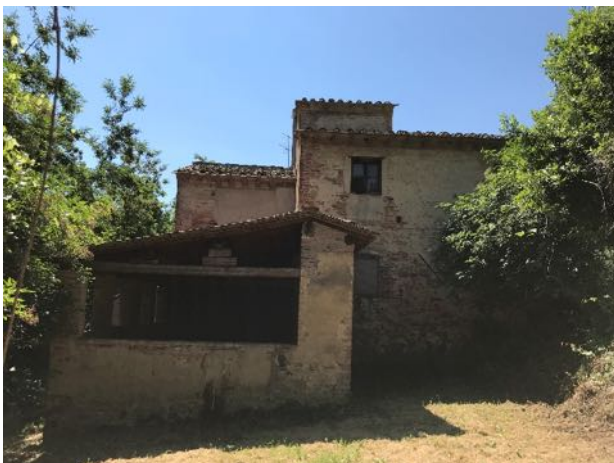
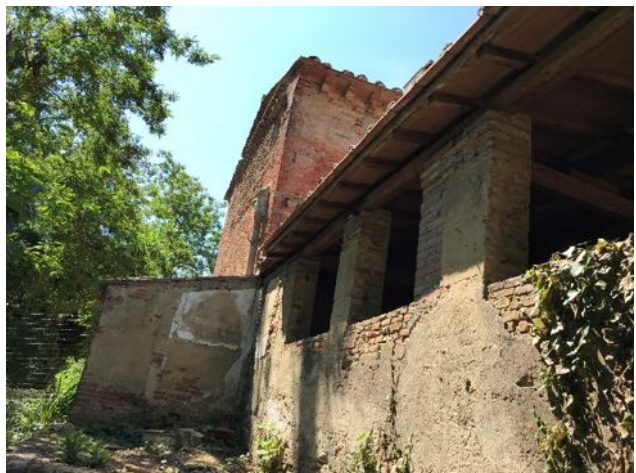
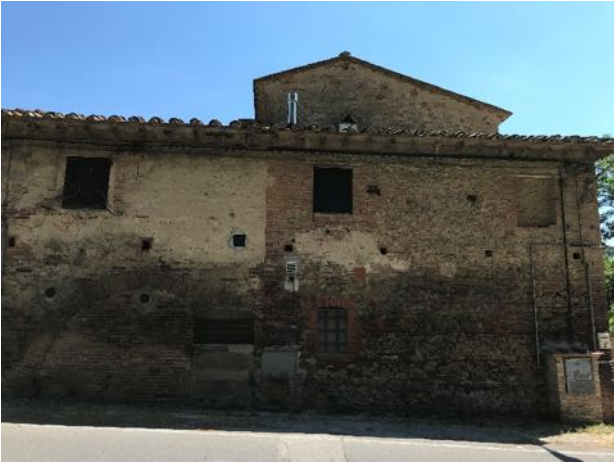
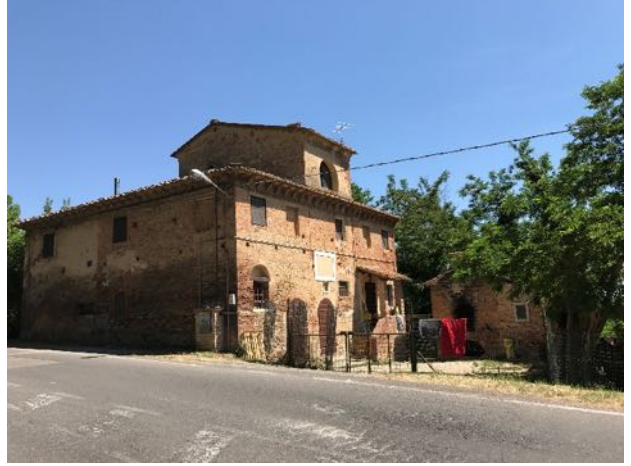
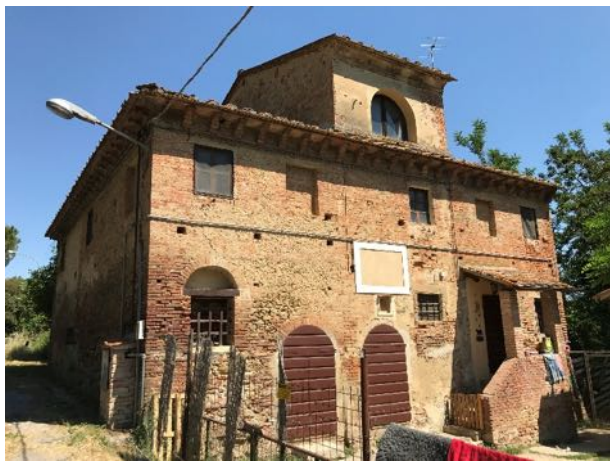
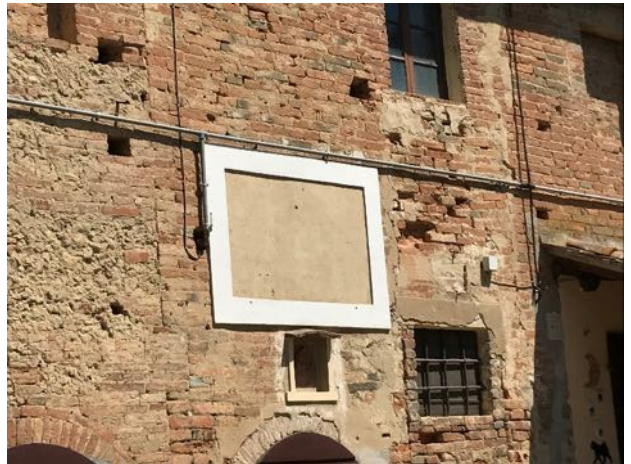
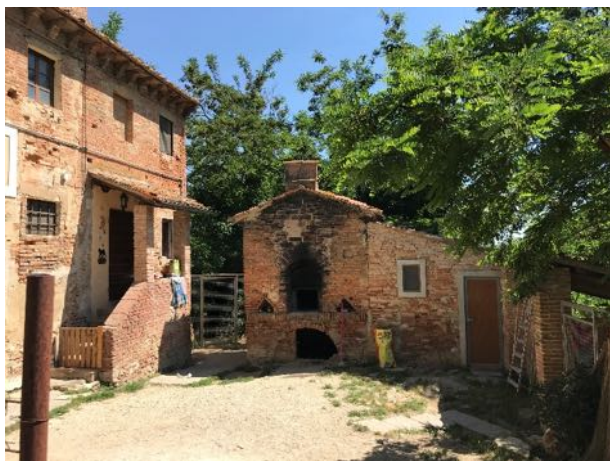
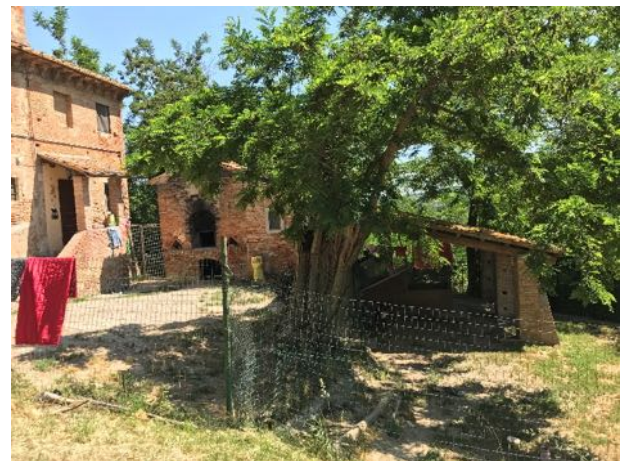
Scheda numero: **NRR - 008****FOTO AEREA**

NOTE Il fabbricato prevalentemente ha il paramento murario in mattoni e pietre a faccia vista, alcune porzioni con intonaco deteriorato e una piccola porzione intorno alla porta di ingresso laterale sopra scale è tinteggiata. Sul retro è presente una grande loggia con copertura a capanna e sottogronda costituita da travicelli di legno. Nel fabbricato sono presenti diverse aperture con sommità ad arco a tutto sesto. Il sottogronda su due lati è costituito da travicelli in cotto smensolati (barbacane) e gli altri lati da mattoni a faccia vista posati effetto travicelli, mentre la torretta ha la cornice sottogronda in rilievo. Il forno è completamente in mattoni a faccia vista come anche le colonne della tettoia posta di fianco; alcune aperture del forno hanno le cornici in rilievo.
