Comune di Crespina Lorenzana
Provincia di Pisa

VARIANTE AL REGOLAMENTO URBANISTICO DEL TERRITORIO DI LORENZANA

**Schedatura del P.E.E.
Tremoleto**
(Modificata a seguito dell'accoglimento delle Osservazioni)
Estratto stato sovrapposto

Dicembre 2017

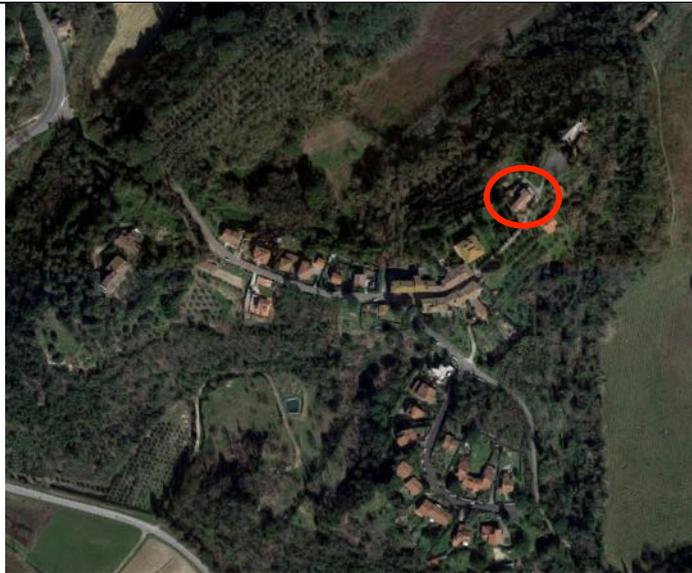
FOTO AEREA

NOTE Il paramento murario in prevalenza è in mattoni e pietre a faccia vista, solo delle piccole porzioni sono tinteggiate, sul fronte è presente una vano scala con oblò in mattoni, presente anche in prossimità del sottogronda; le pedate dei gradini delle scale sono in mezzane come anche la cimasa del parapetto; sopra alcune aperture sono presenti archetti ribassati in mattoni; il sottogronda per la porzione di copertura a capanna è costituito da travicelli in cotto smensolati (barbacane), mentre la porzione di copertura ad una falda ha i travicelli smensolati di legno. Sul fronte è presente una scritta su base di calce: "RISTRUTTURATA IL 14/05/1995".

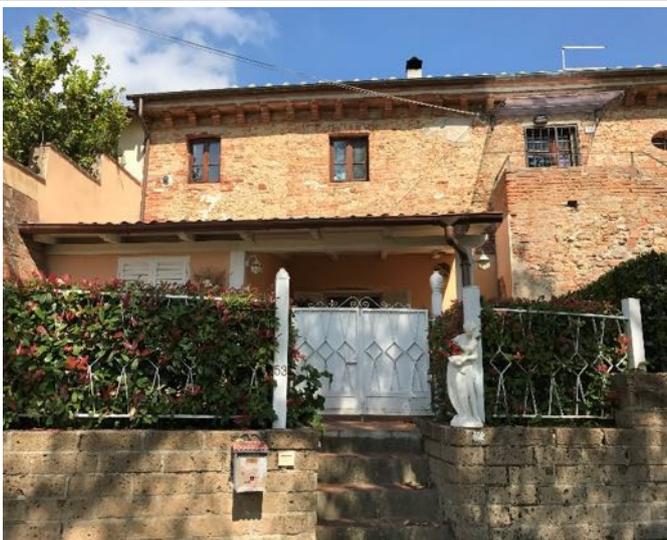
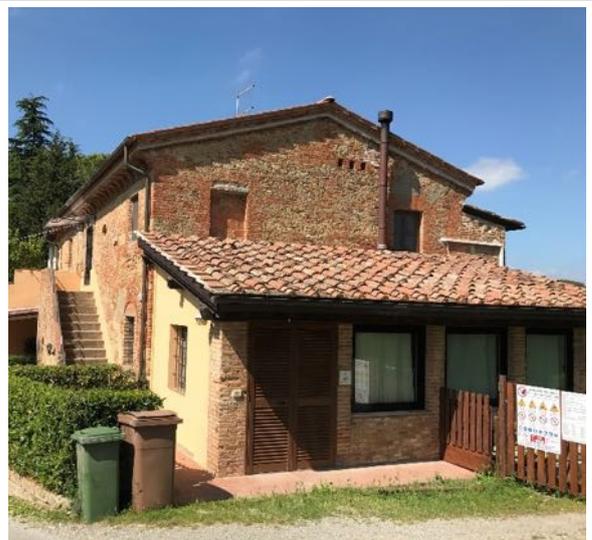
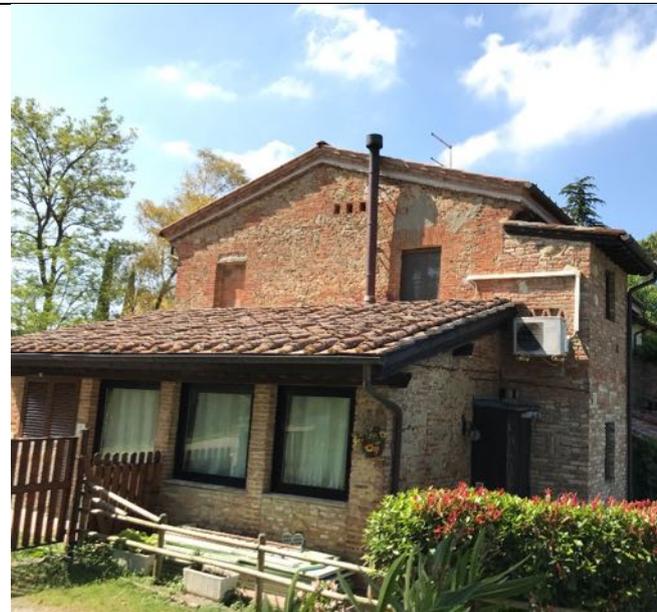
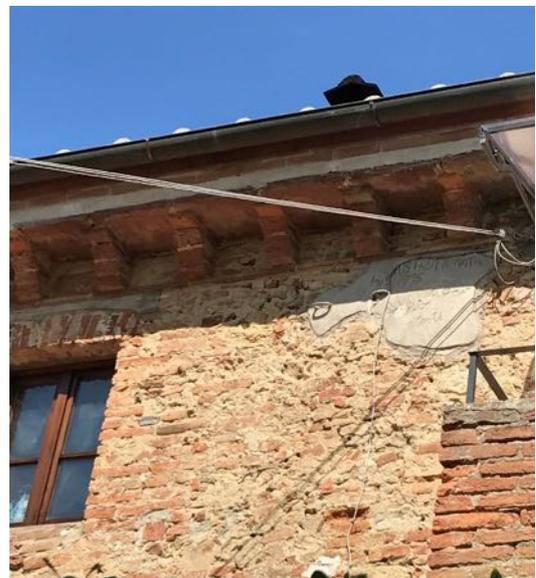
FOTO

DESCRIZIONE: fabbricato posto lungo strada con corte/resede di pertinenza.

| Conservazione: | | | | OTTIMA |

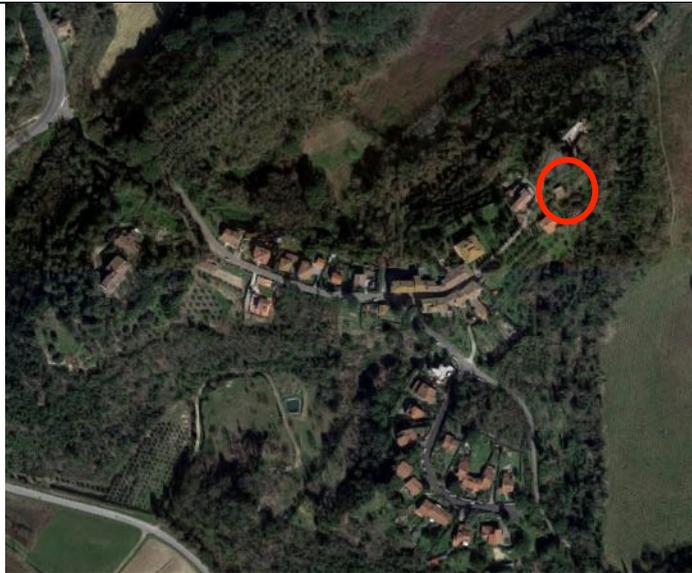
FOTO AEREA

NOTE L'intonaco deteriorato lascia intravedere la muratura in mattoni.

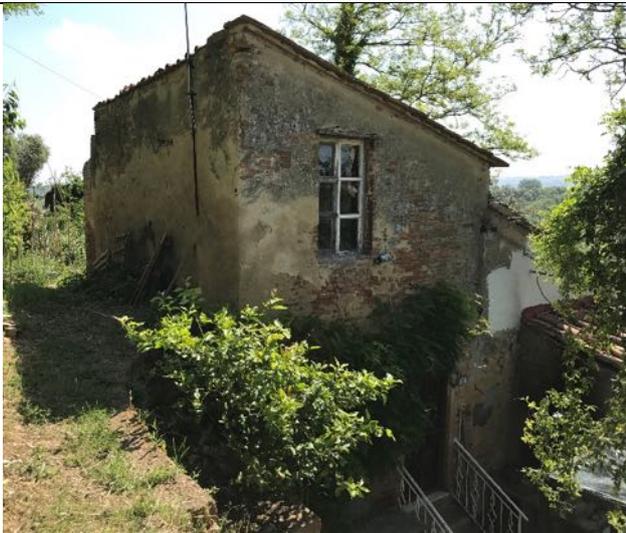
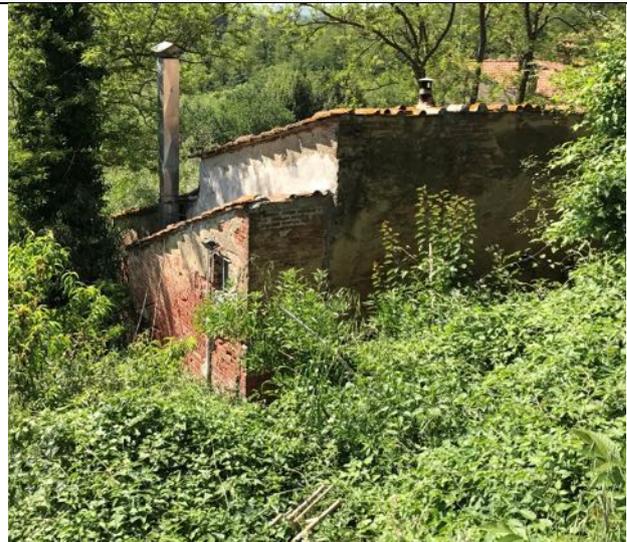
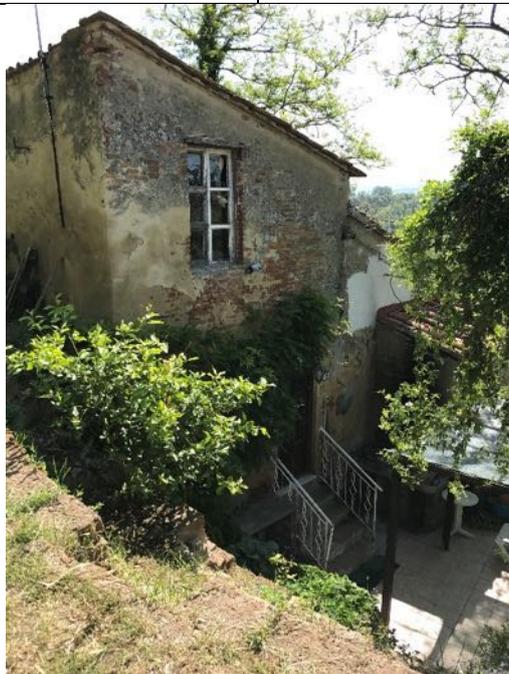
FOTO

DESCRIZIONE: fabbricato posto lungo strada con corte/resede di pertinenza su ciglionamento.

| Conservazione: | | | | INSUFFICIENTE |

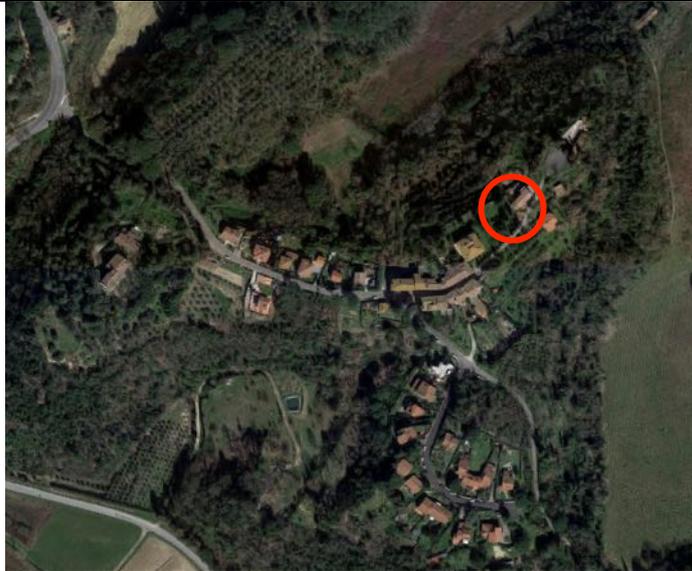
FOTO AEREA

NOTE Edificio adibito a garage del fabbricato principale; la copertura costituisce l'area pavimentata di pertinenza del fabbricato principale.

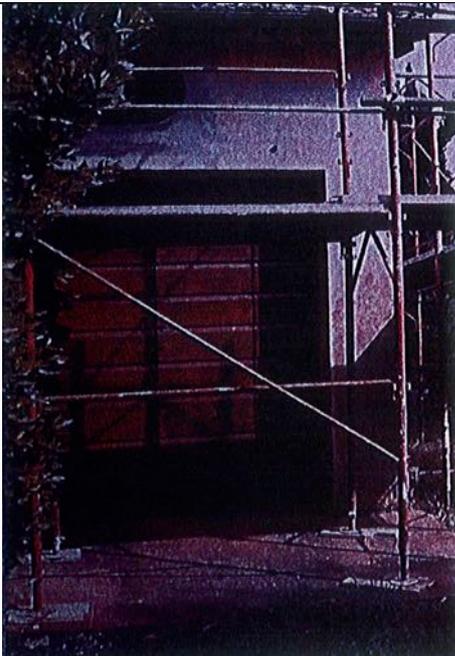
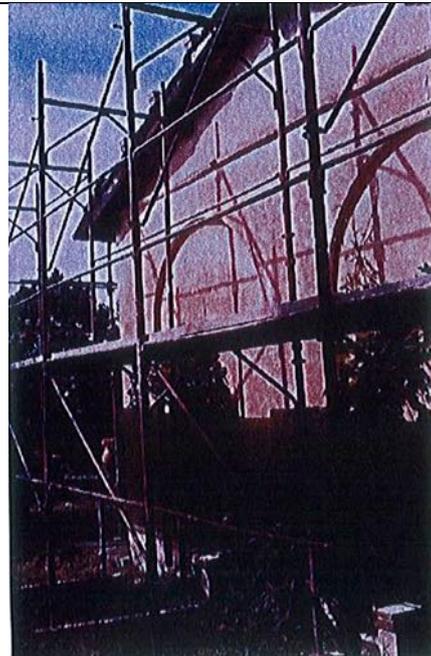
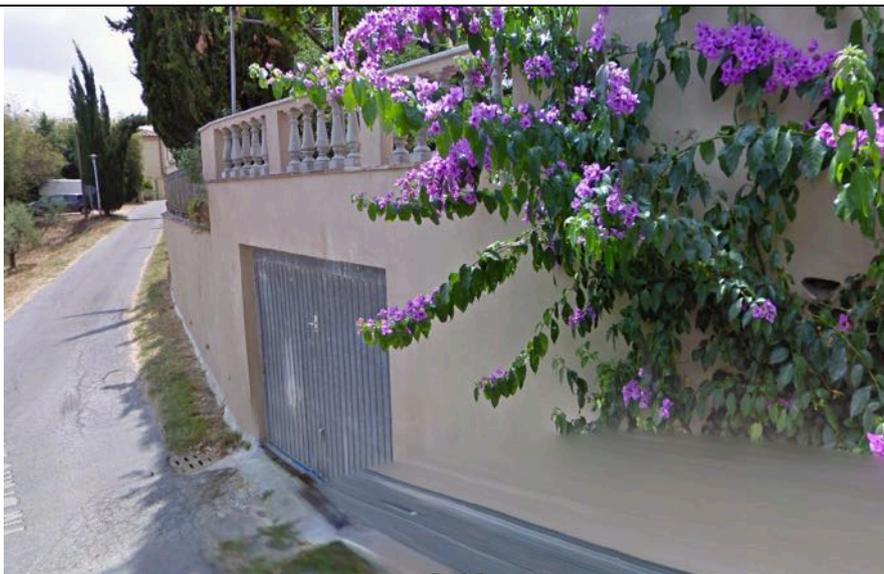
FOTO

DESCRIZIONE: due fabbricati adibite a magazzino e garage del fabbricato principale.

NOTE Edificio precedentemente adibito a magazzino dell'fabbricato principale

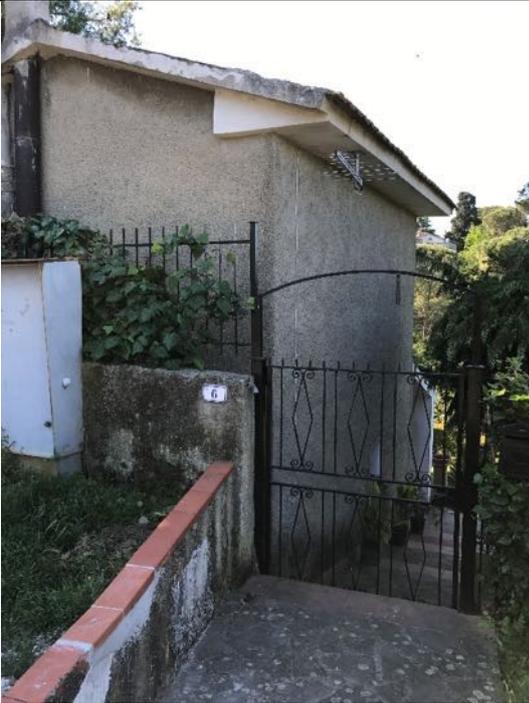
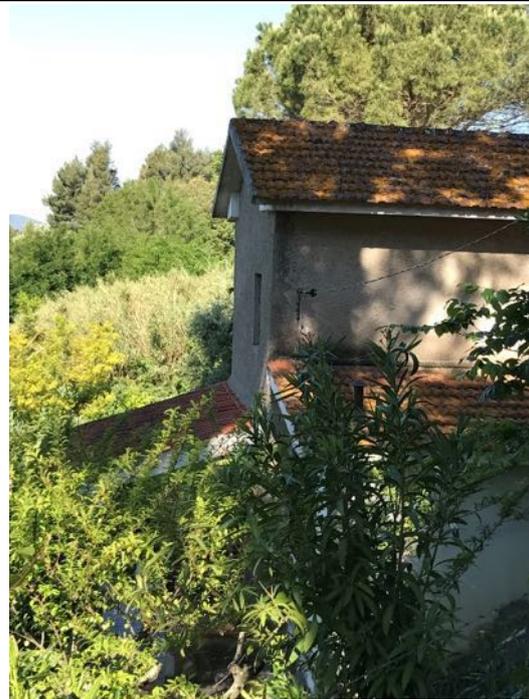
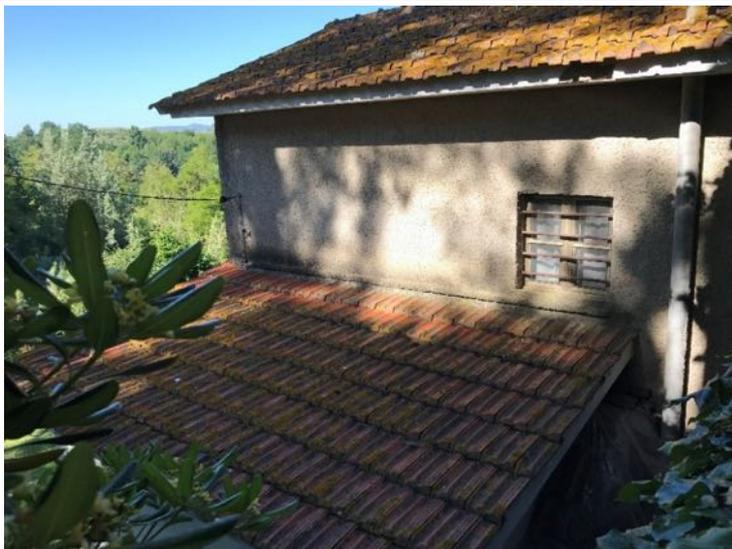
FOTO

DESCRIZIONE: fabbricato posto su ad un livello molto inferiore rispetto al filo stradale con corte/resede su tutti i lati.

| Conservazione: SUFFICIENTE | | | |

| Conservazione: | | | | SUFFICIENTE |
