Comune di Crespina Lorenzana
Provincia di Pisa

VARIANTE AL REGOLAMENTO URBANISTICO DEL TERRITORIO DI LORENZANA

Schedatura del P.E.E. Lorenzana versante ovest

Dicembre 2017

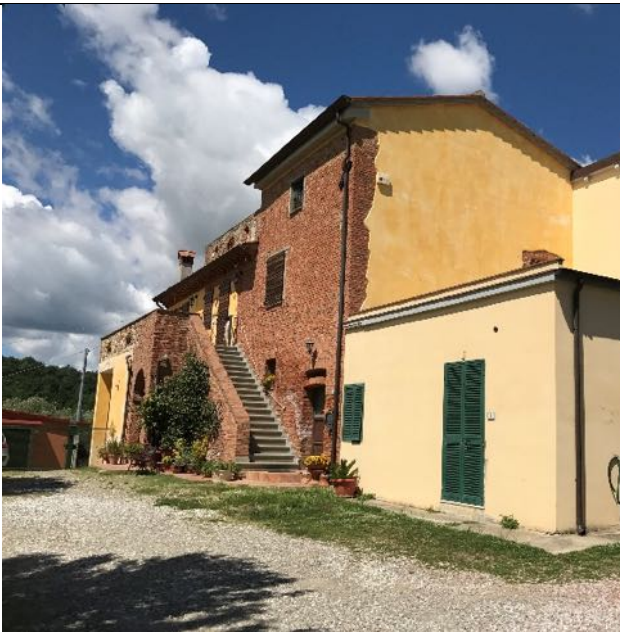
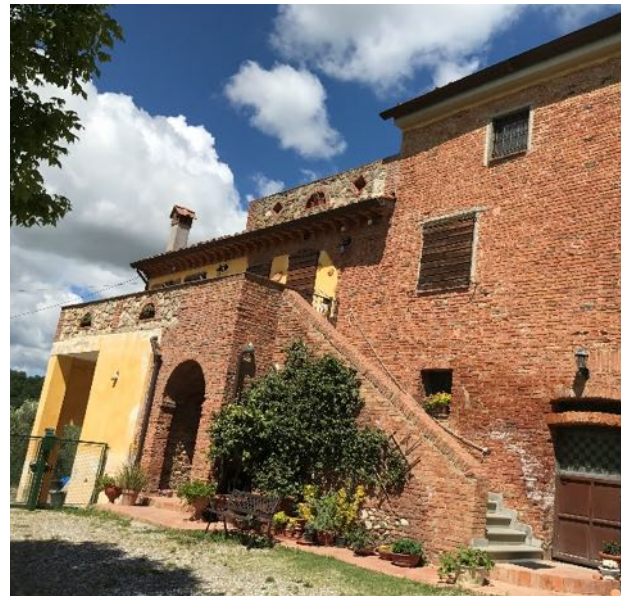
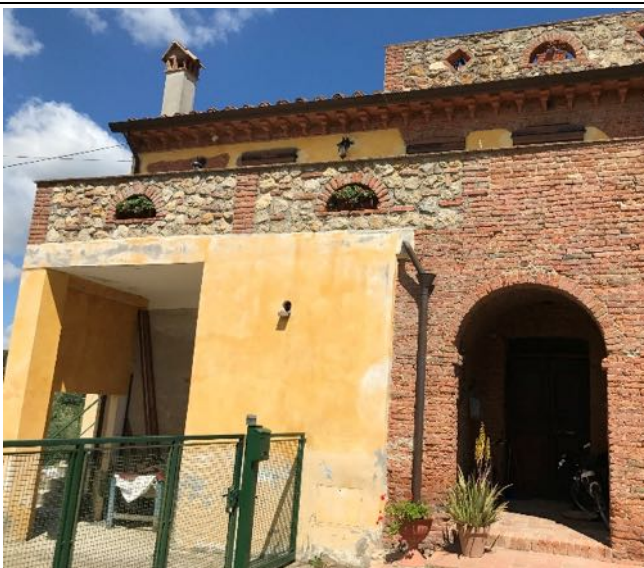
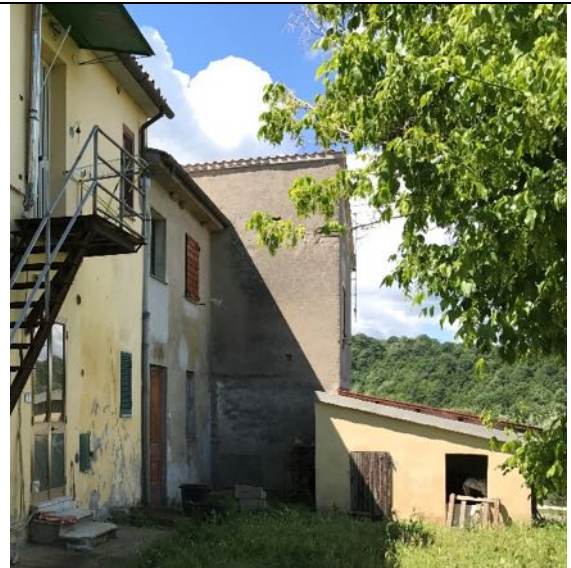
NOTE Il prospetto principale ha porzioni intonacate e tinteggiate e porzioni in muratura di mattoni a faccia vista e pietra nei parapetti delle terrazze, al piano terra c'è una loggia con apertura ad arco a tutto sesto; nei parapetti delle terrazze, poste al piano primo e secondo, sono presenti delle lunette con cornice in mattoni; il fianco del fabbricato è tinteggiato mentre il retro è solo intonacato; il comignolo è in mattoni a faccia vista; il sottogronda è costituito da mattoni a faccia vista posati effetto travicelli.

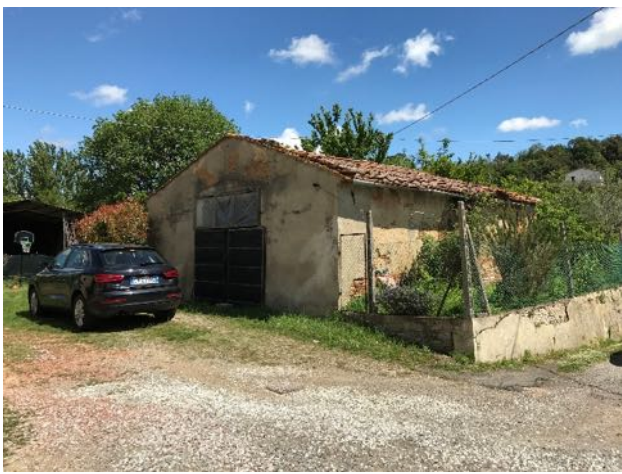
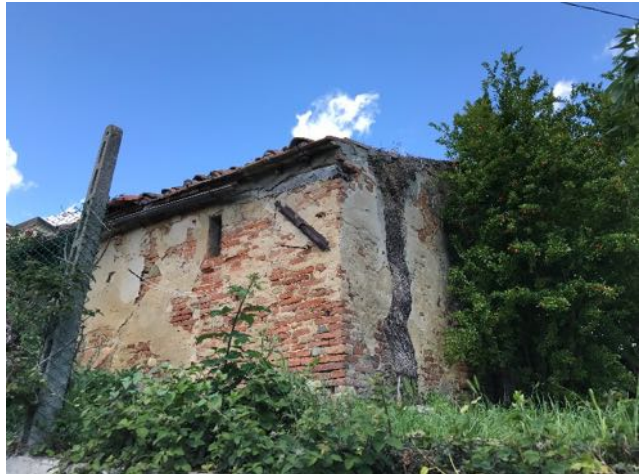
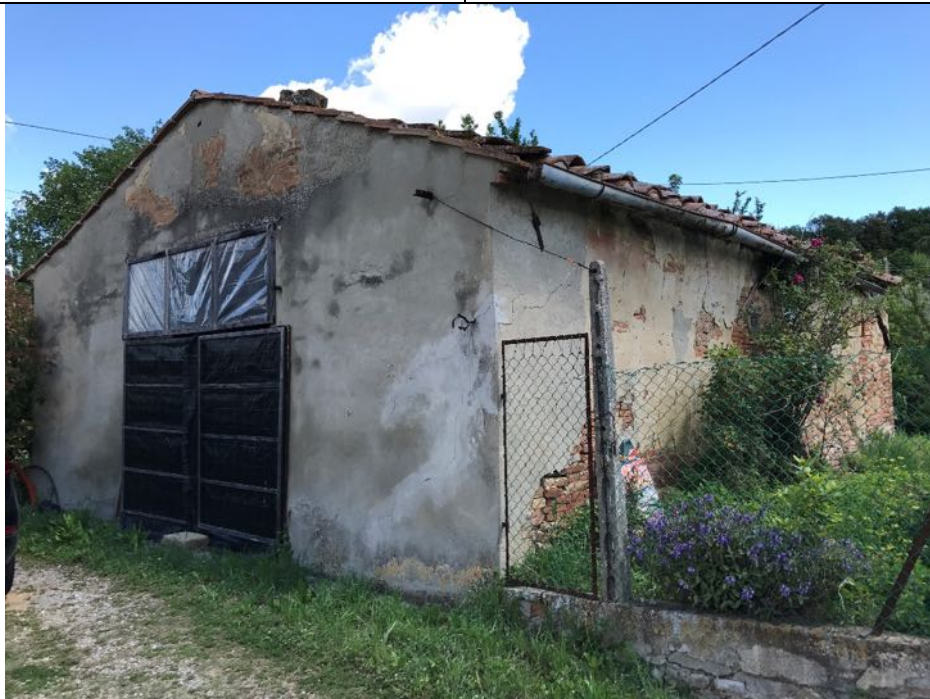
| | | | | Conservazione: INSUFFICIENTE |

NOTE Annesso con intonaco deteriorato il quale lascia intravedere porzioni in muratura a mattoni, il sottogronda è costituito da travicelli in legno e mezzane.

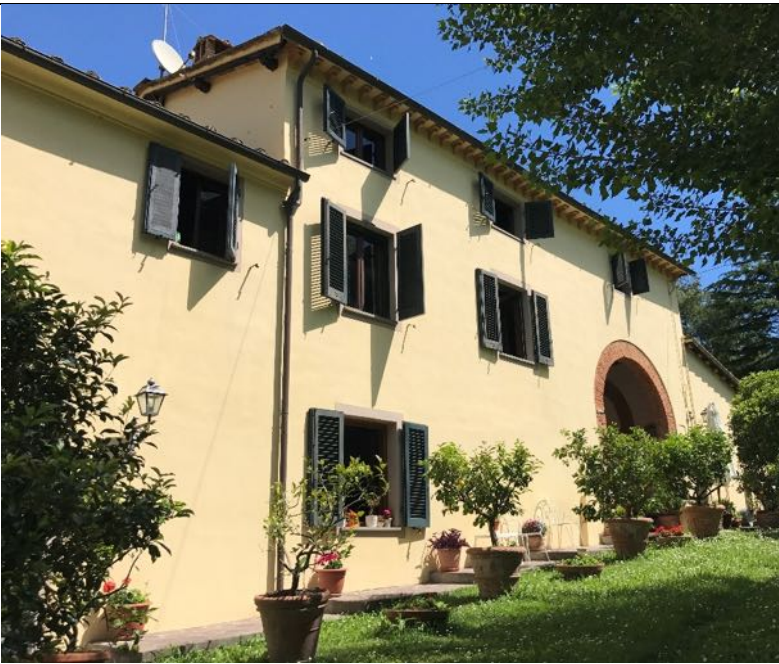
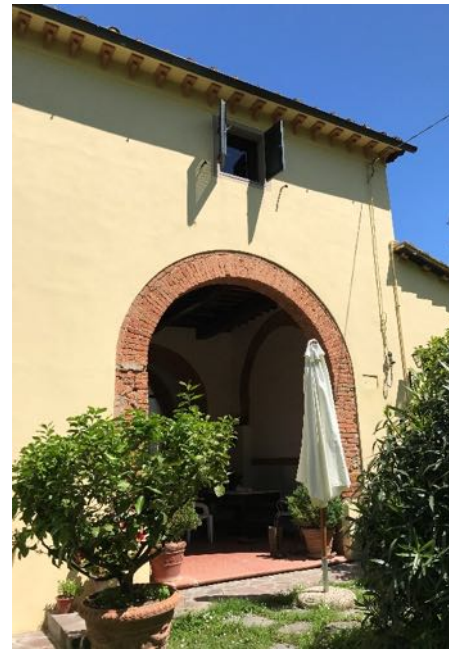
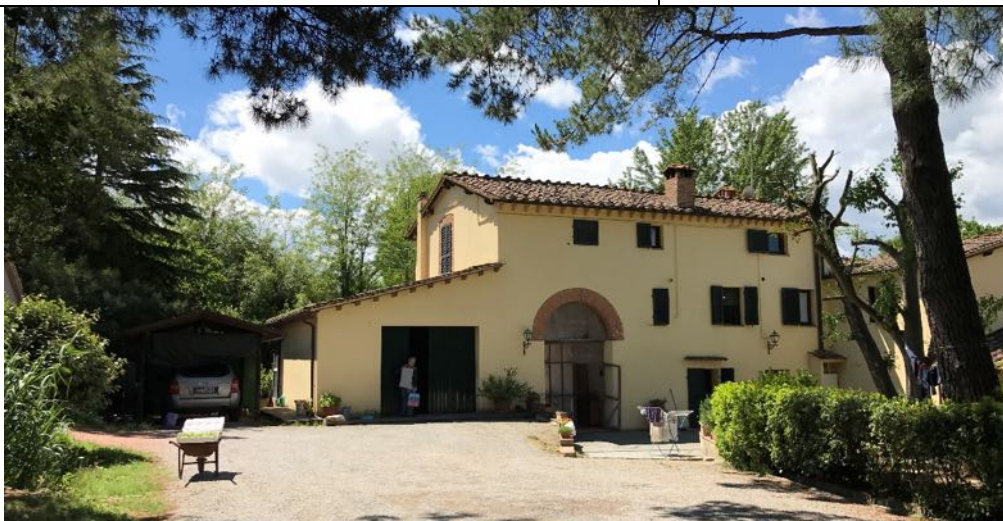
NOTE Le cornici presenti intorno alle aperture sono tinteggiate, il sottogronda del prospetto fronte e retro è costituito da travicelli in cotto a faccia vista (barbacane) mentre ai lati vi sono travicelli e travi in legno smensolati; comignolo in mattoni a faccia vista; al piano terra è presente un porticato sottopasso con apertura ad arco a tutto sesto con cornice in mattoni a faccia vista.

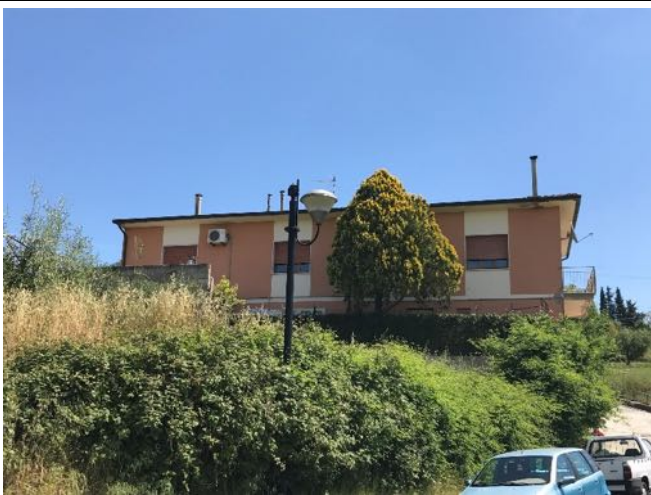
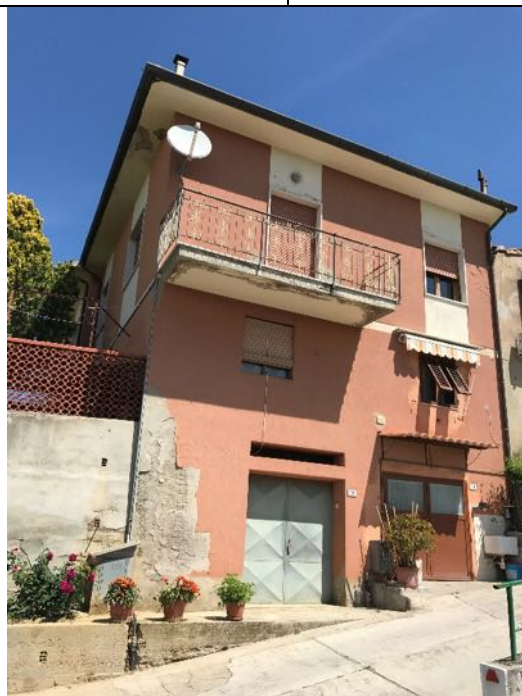
NOTE Le cornici marcapiano e le cornici alle finestre sono rientranti rispetto al filo esterno della facciata, mentre la zoccolatura è tinteggiata, le finestre hanno la riquadratura in marmo.

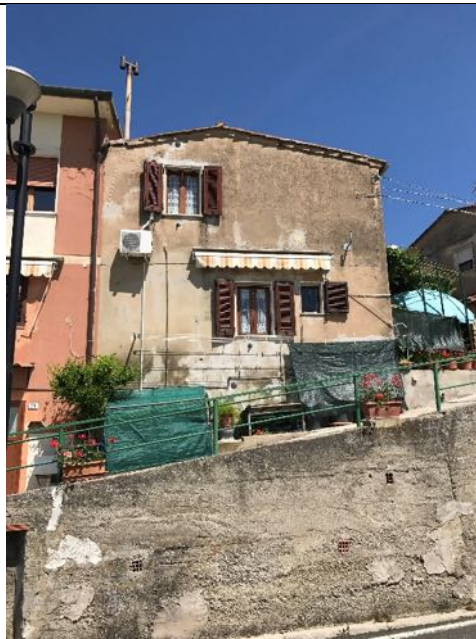
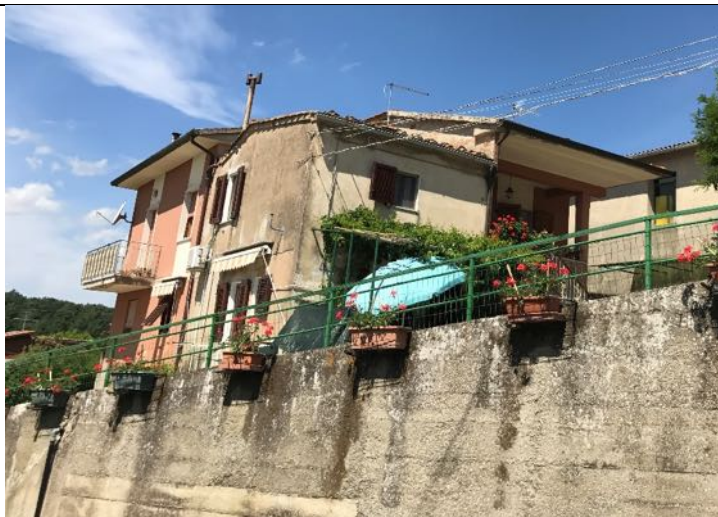
NOTE Sono presenti riquadrature in marmo alle finestre.

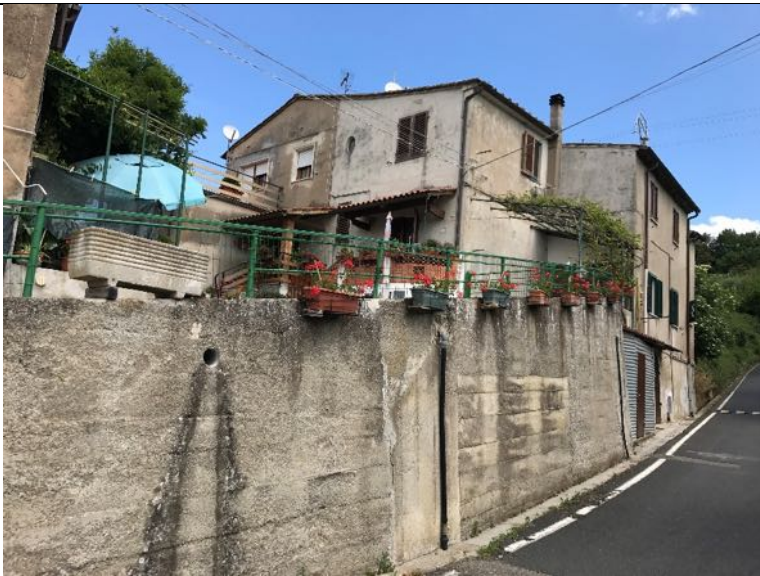
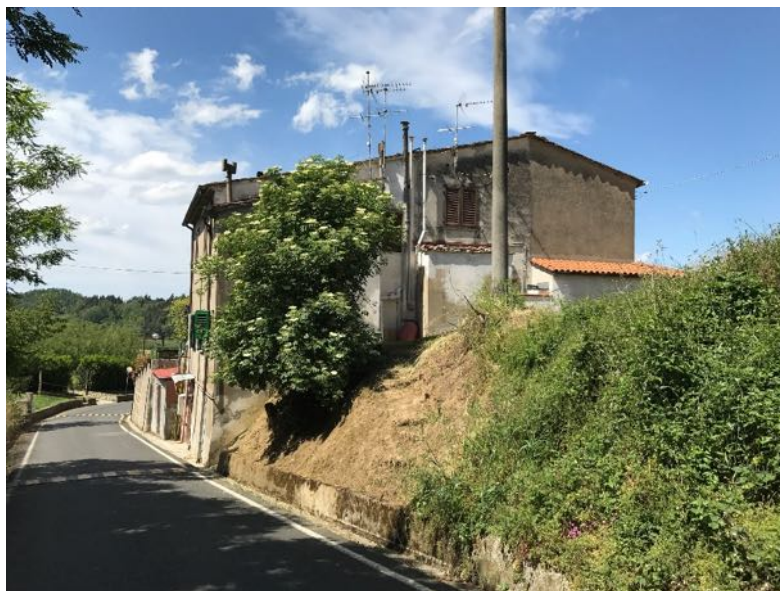
NOTE Il fabbricato ha la maggior parte delle finestre in legno e in aperte gli avvolgibili con le riquadrature in marmo, sul fianco è presente una finestra a oblò in prossimità del sottogronda, porzione di sottogronda fronte strada è costituito da mezzane a faccia vista.

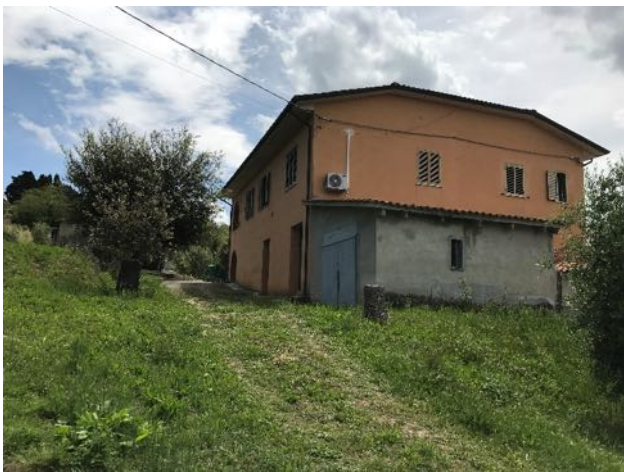
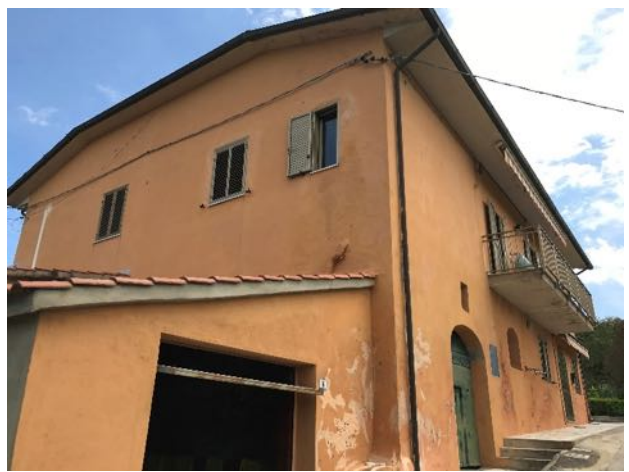
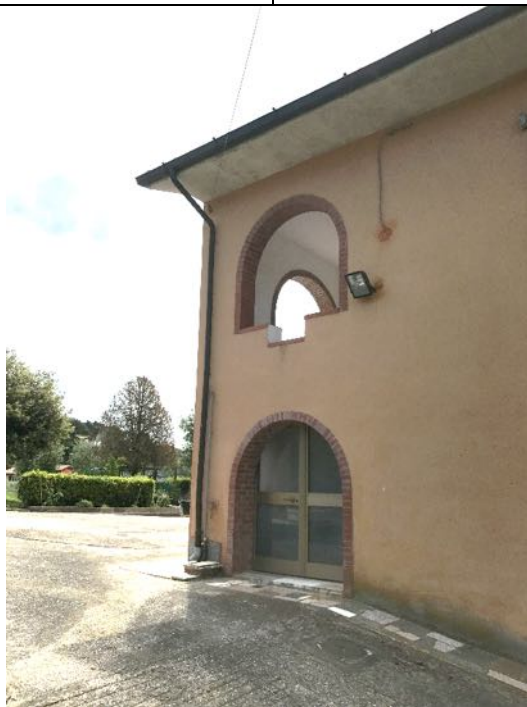
NOTE Il fabbricato ha le aperture al piano terra sul fronte con arco ribassato e in angolo sul retro è presente una loggia con archi a tutto sesto in mattoni a faccia vista.

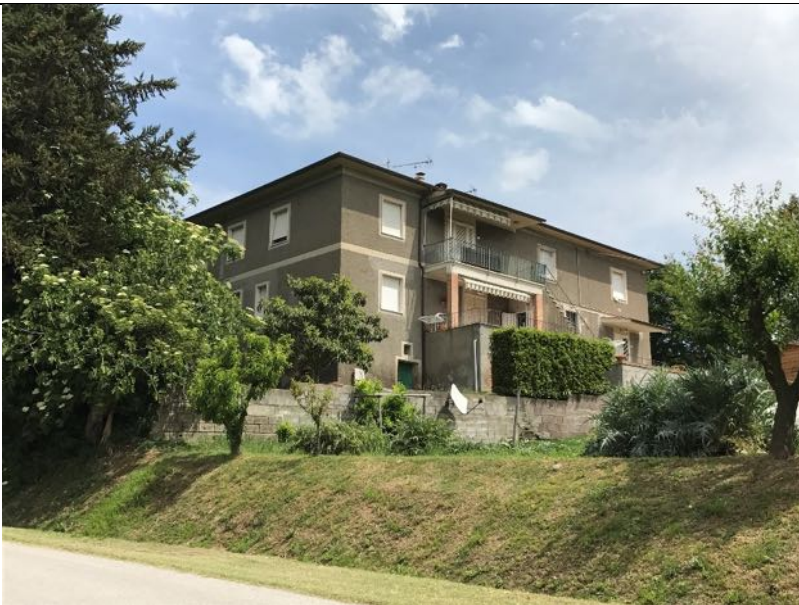
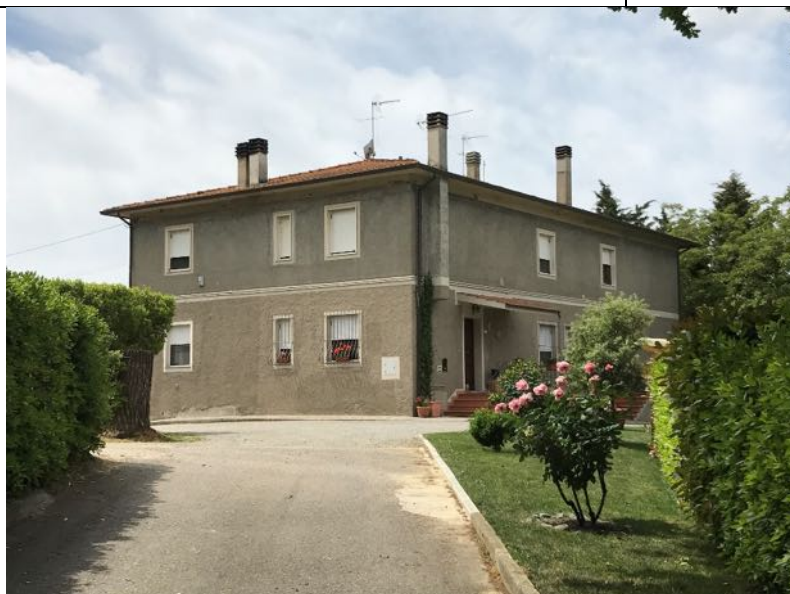
NOTE La tinteggiatura del fabbricato è su base a finitura grossolana e si distingue dal resto delle cornici in quanto sono su base liscia, sono presenti riquadrature in marmo alle finestre e sul fronte loggia con arco in mattoni a faccia vista a tutto sesto.

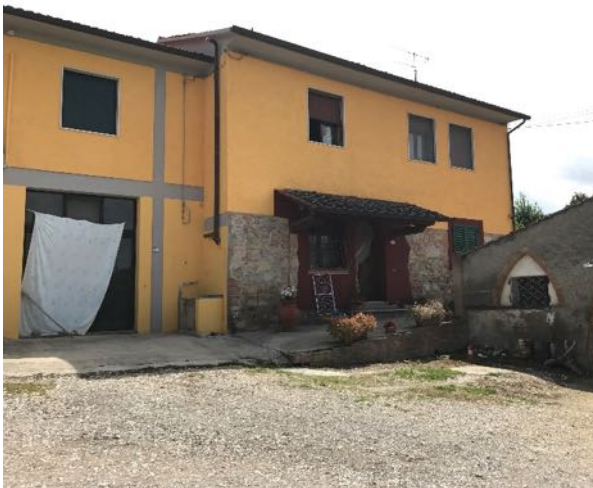
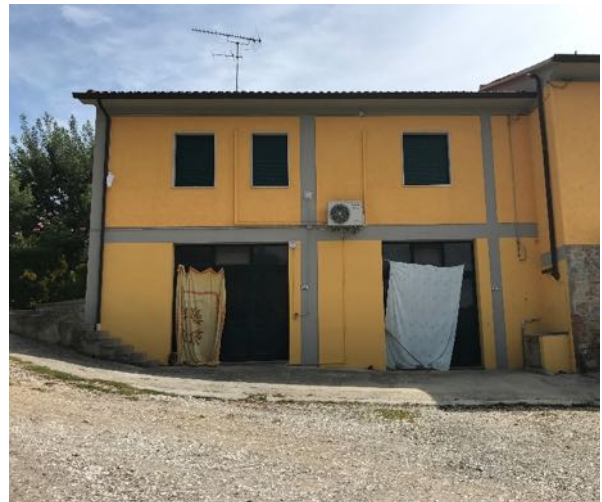
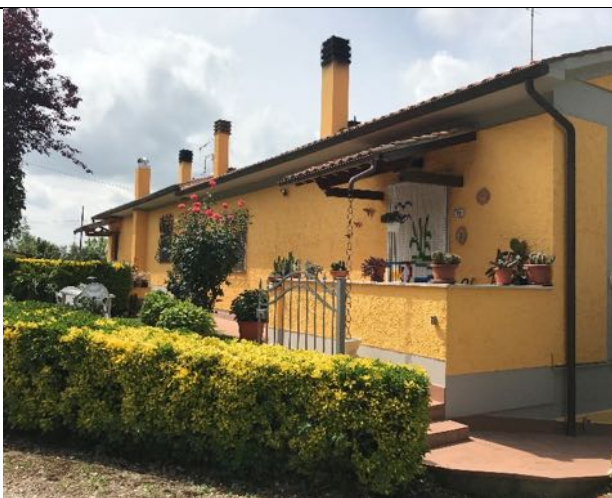
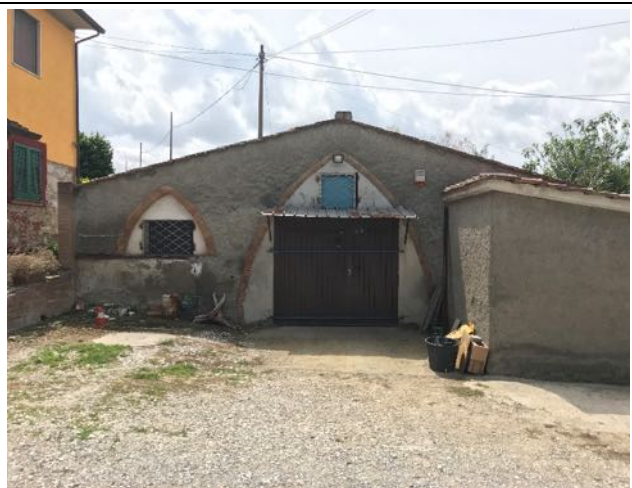
NOTE Trattasi di annesso con intonaco a finitura grossolana, con infissi in metallo e vetro, sul fronte e sul retro sono presenti degli archi a sesto acuto con cornici in mattoni a faccia vista.

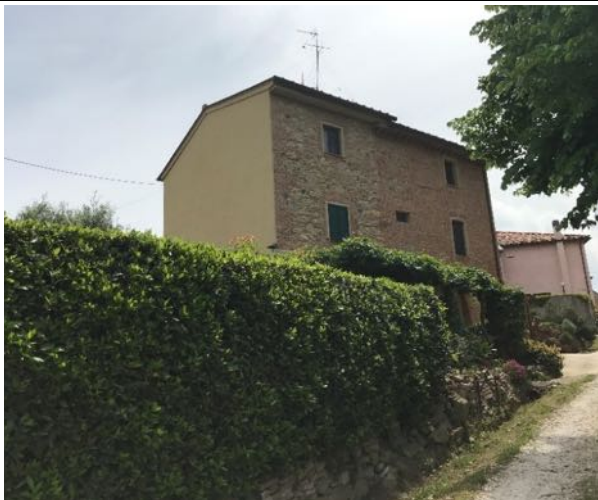
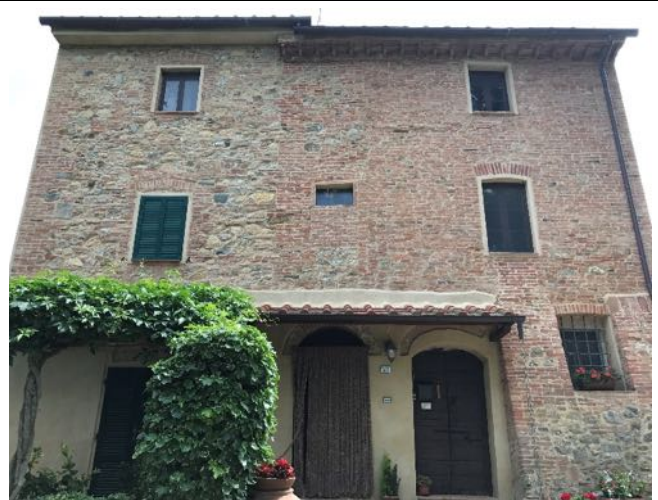
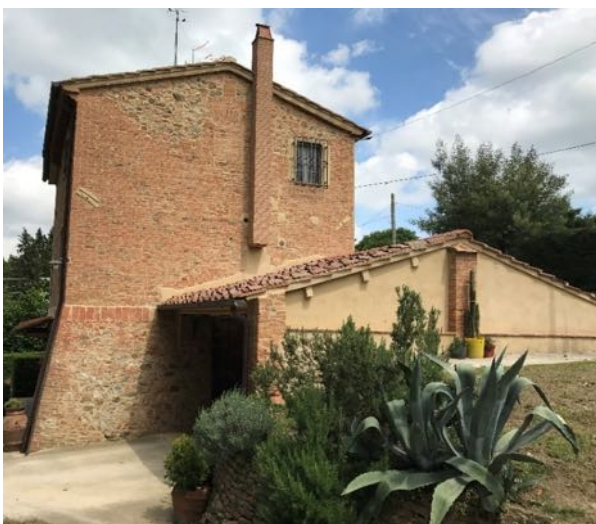
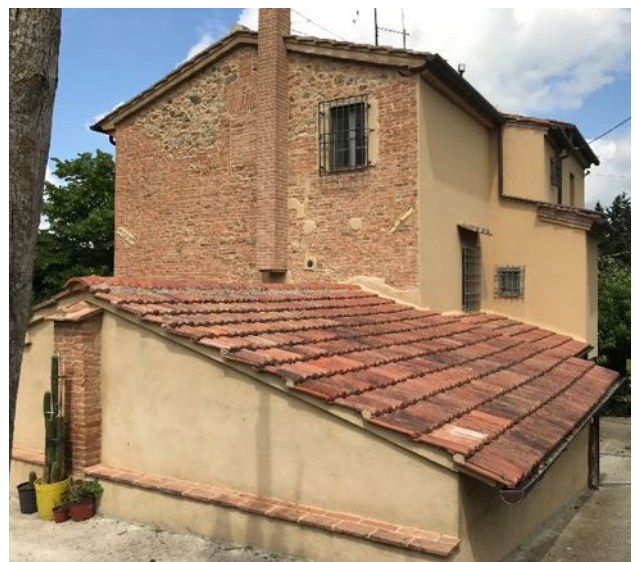
NOTE In gran parte il fabbricato ha la muratura in mattoni a faccia vista e in parte con pietre, sul retro invece prevalentemente è tinteggiato, sopra le aperture sono presenti degli archetti in mattoni a faccia vista, e cornici tinteggiate, porzione del basamento del fabbricato è in bastioni in mattoni con cornice marcapiano in mattoni, le cornici sottogronda in parte sono in rilievo e in parte sono in cotto smensolati (barbacane).

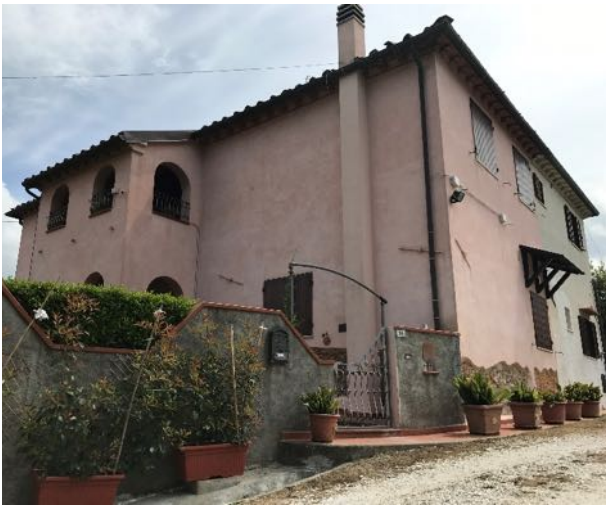
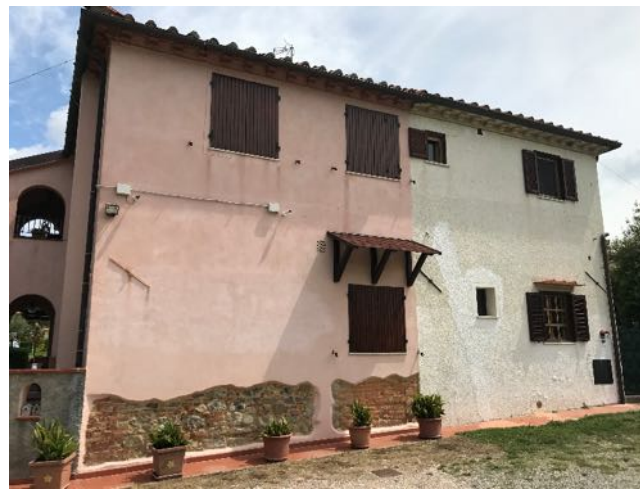
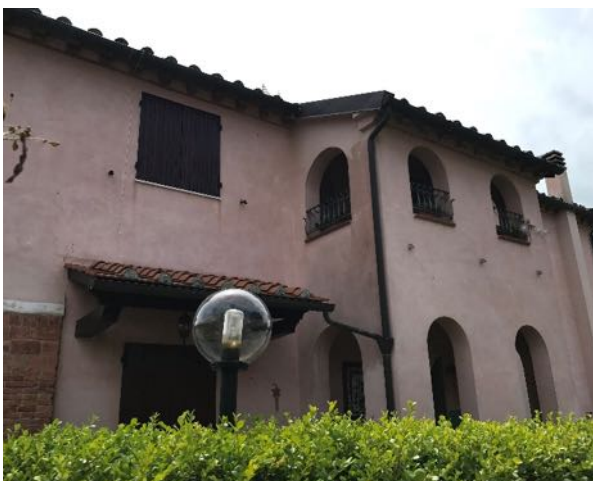
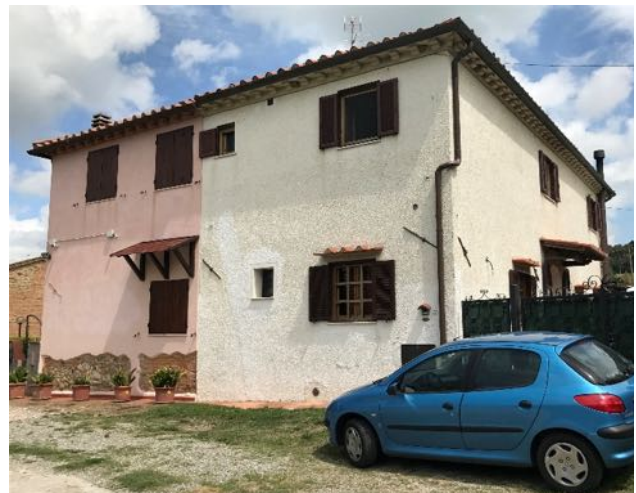
NOTE Il fabbricato in parte è tinteggiato su finitura liscia e con zoccolatura in mattoni e pietre a faccia vista e sottogronda costituita da travicelli in cotto smensolati (barbacane) a faccia vista, mentre in parte è tinteggiato su base a finitura grossolana e sottogronda costituita da travicelli in cotto smensolati (barbacane) tinteggiati; sul fianco è presente una loggia la piano terra e primo costituita da aperture ad arco a tutto sesto.

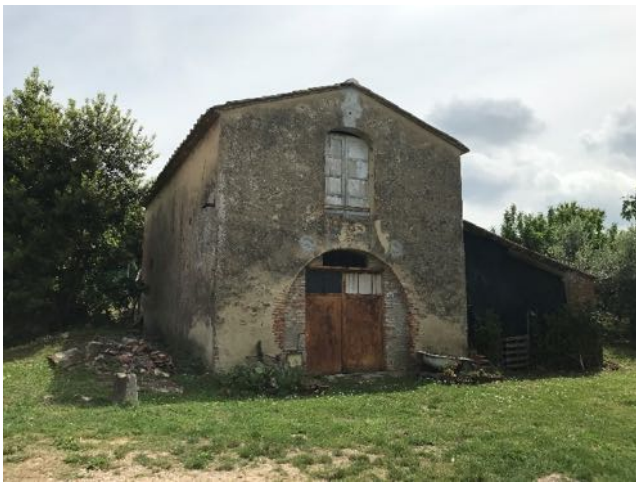
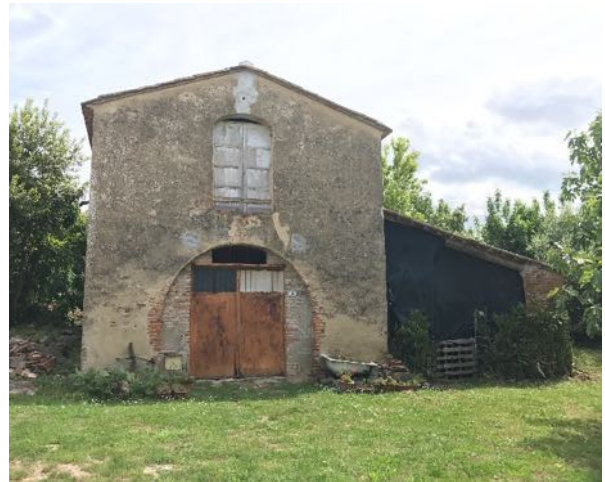
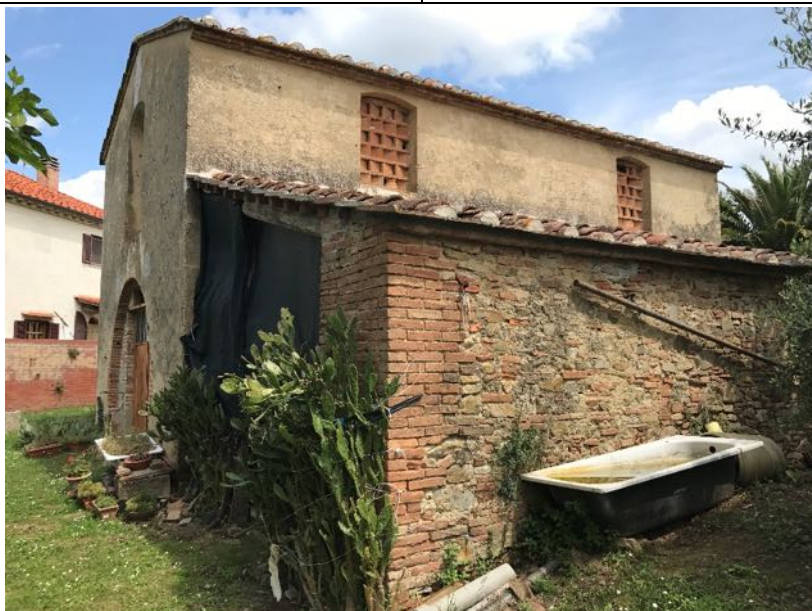
NOTE Sul fronte sono presenti n. 2 aperture con al piano terra portone in ferro e al piano primo con scuri in legno, entrambi con archi a tutto sesto in mattoni a faccia vista e ad arco ribassato intonacato, il deterioramento dell'intonaco lascia intravedere porzioni di muratura mista in pietre e mattoni, sul fianco sono presenti due finestre cieche riempite con tramatura in mattoni posati a lista e di coltello posati a 45 gradi con arco ribassato.

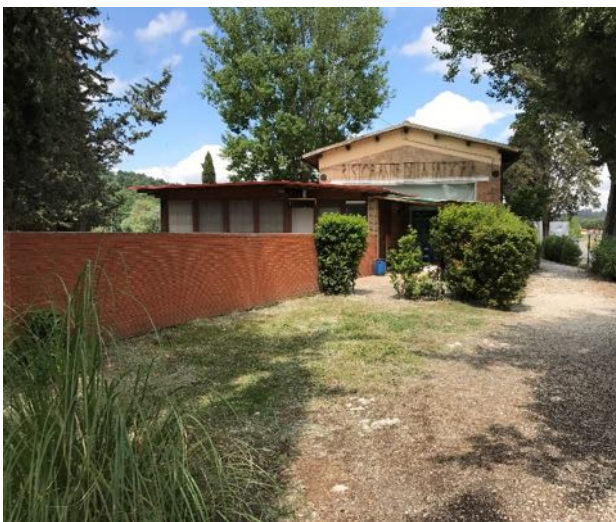
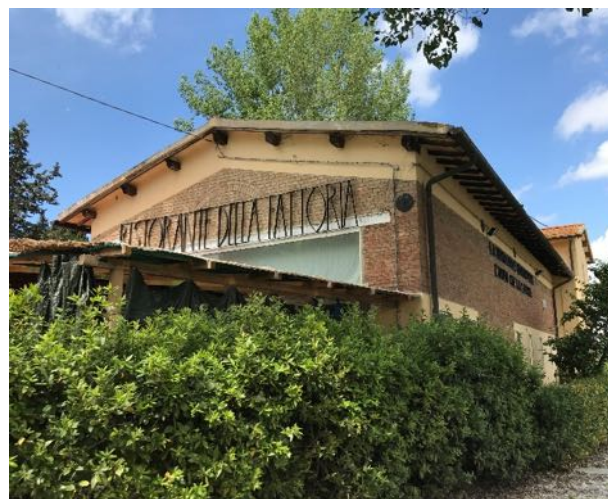
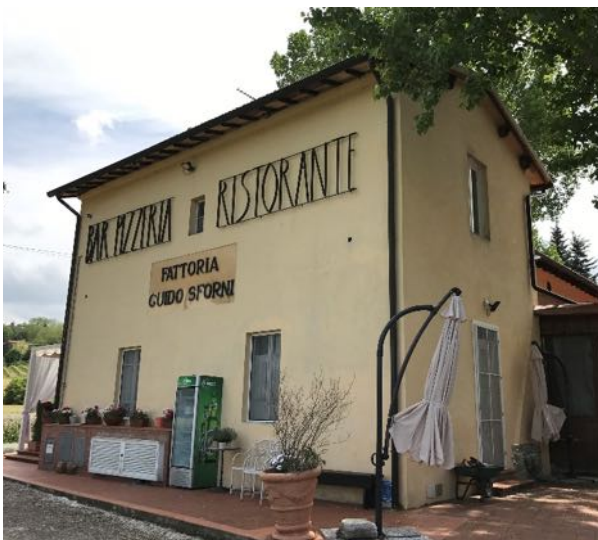
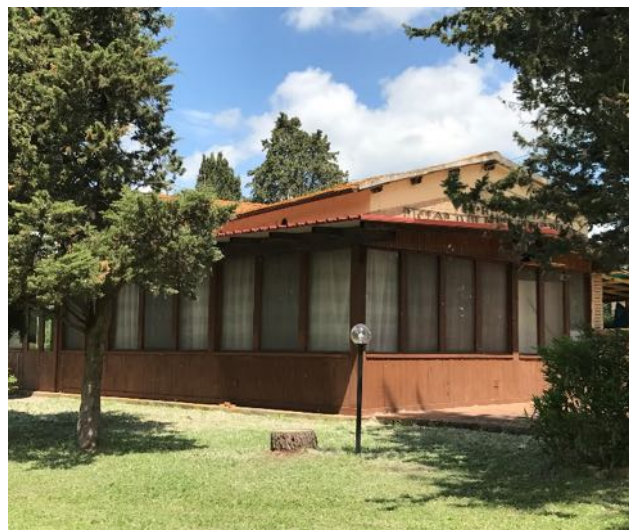
NOTE Il fabbricato è composto da corpo principale in muratura in parte in mattoni a faccia vira, e un corpo in aderenza in legno e vetro, il sottogronda è costituito da travicelli in legno smensolati; sono presenti varie scritte sul fabbricato di cui una in rilievo e in aderenza alla facciata "FATTORIA GUIDO SFORNI".

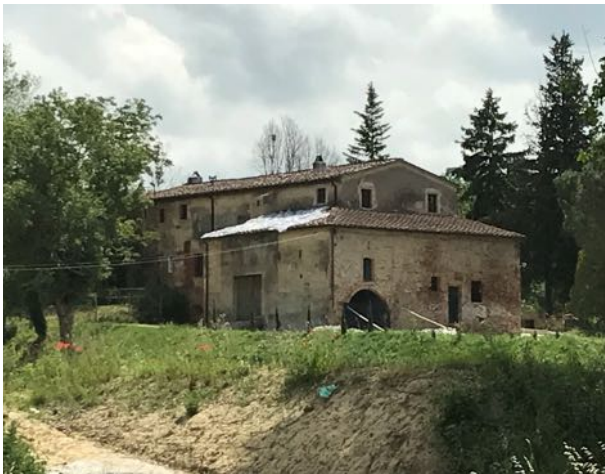
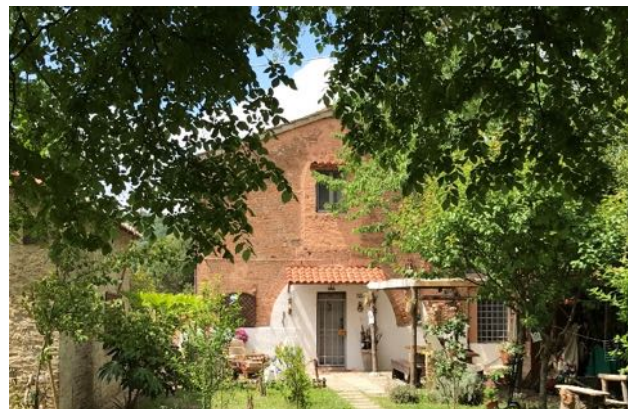
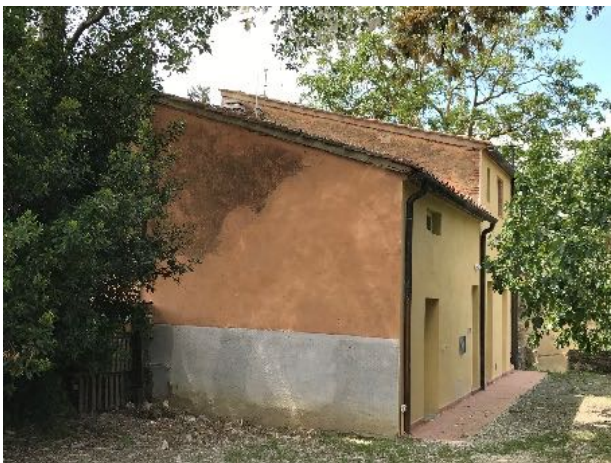
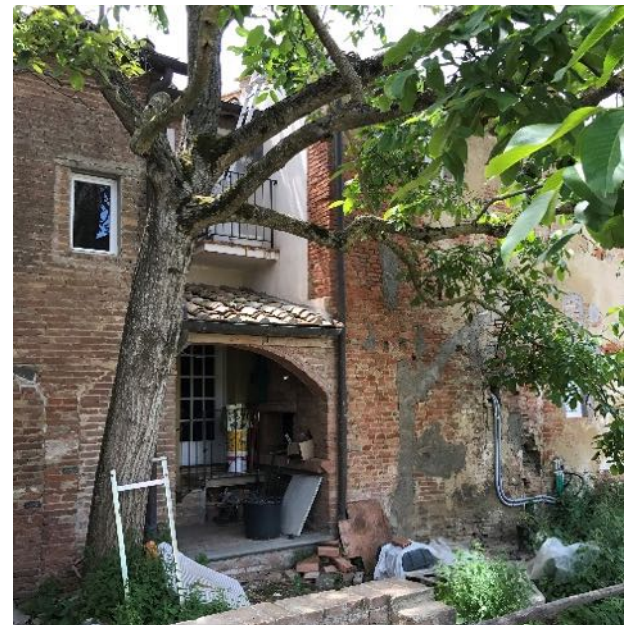
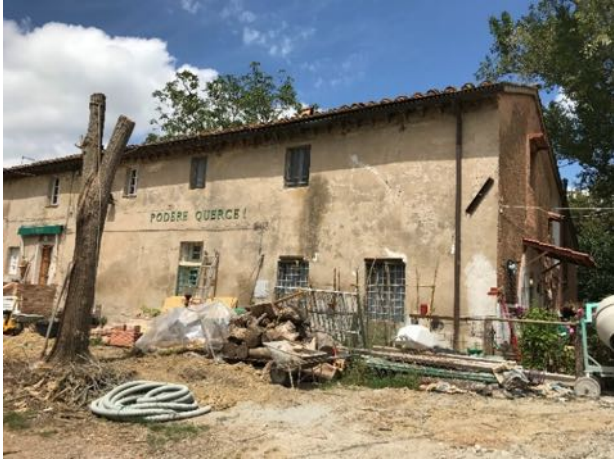
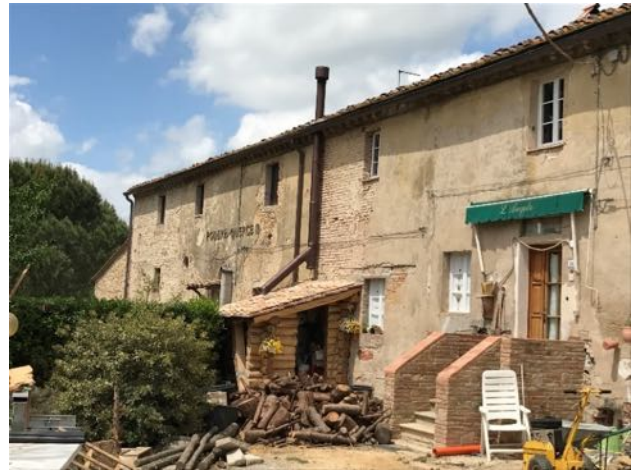
FOTO

NOTE Porzione del fabbricato è tinteggiato, porzioni sono in muratura di mattoni a faccia vista e porzioni con intonaco. Il sottogronda è costituito da travicelli in cotto smensolati (barbacane), la zoccolatura, presente sul lato, è su base a finitura grossolana, sul retro è presente una loggia con arco in mattoni a faccia vista, e sul fronte sono presenti n. 2 scritte: " PODERE QUERCE I" e "PODERE QUERCE II".

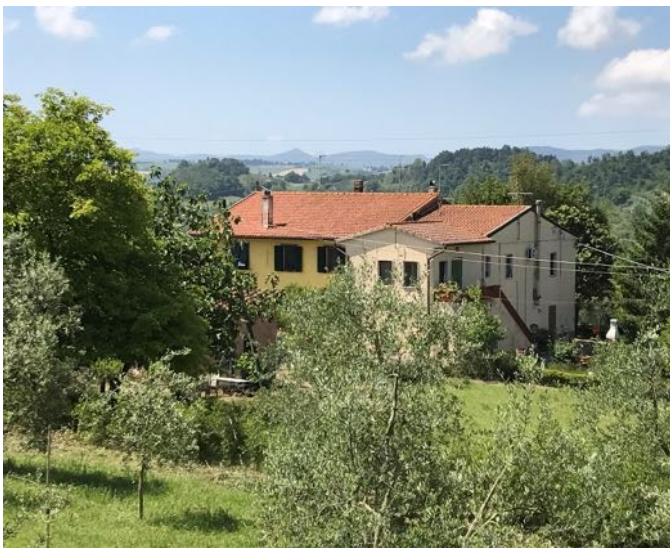
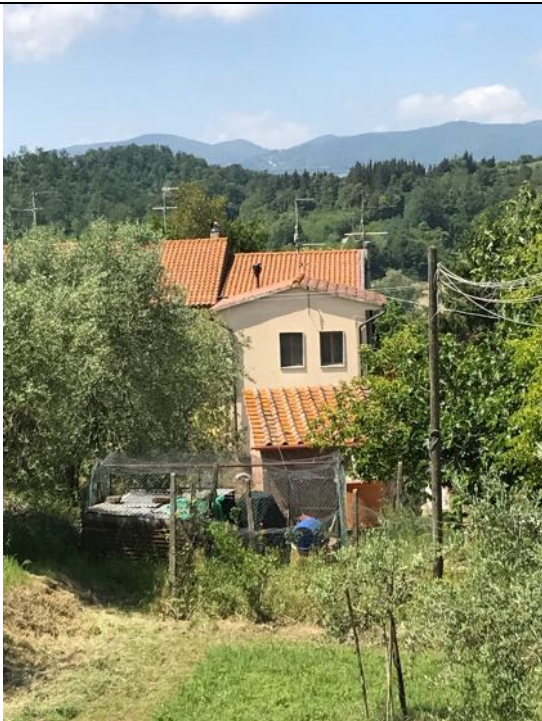
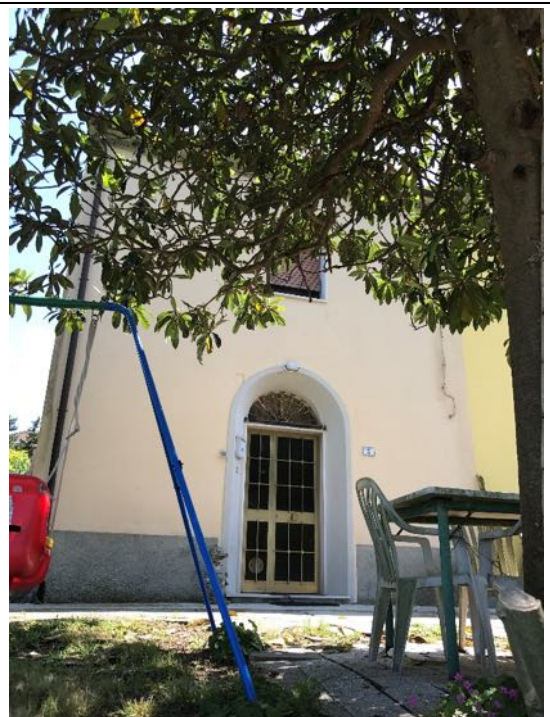
NOTE La zoccolatura è su finitura a granulometria grossolana, sul fronte è presente una cornice in rilievo intorno alla porta d'ingresso con sommità ad arco; le finestre hanno le riquadrature in marmo.

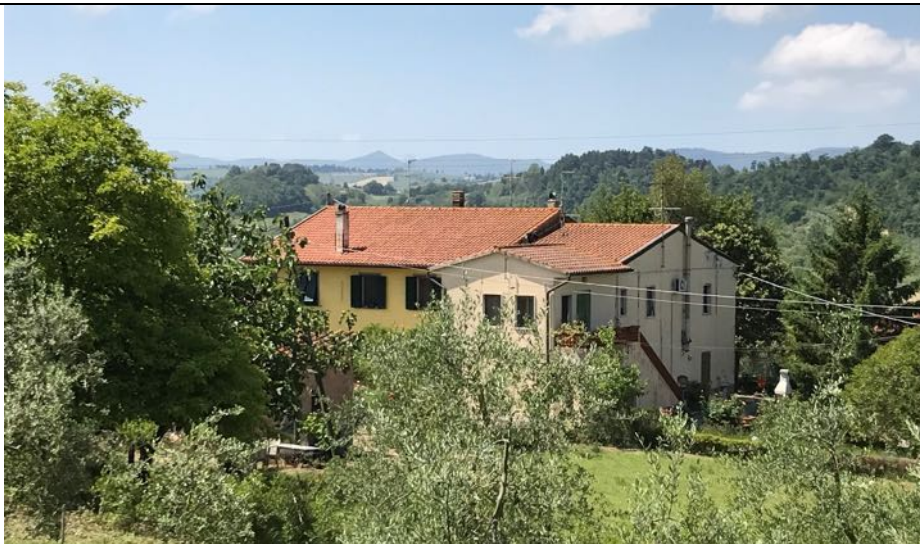
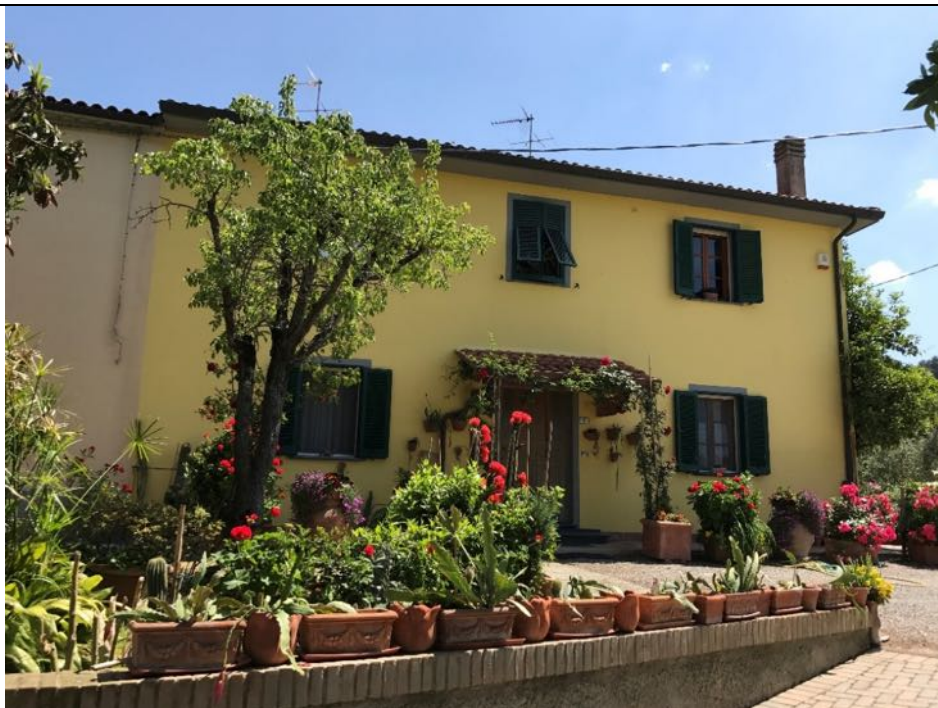
NOTE Le cornici alle finestre sono tinteggiate.
