COMUNE DI CRESPINA LORENZANA

PIANO DI RECUPERO RQ 28

**PROGETTO DI MESSA IN SICUREZZA E RECUPERO
DI VILLA SANTERNETTI E AMPLIAMENTO DI
VILLA REY**

**RELAZIONE STORICO
ARTISTICA E TECNICA DI
VILLA SANTERNETTI
E
VILLA REY**

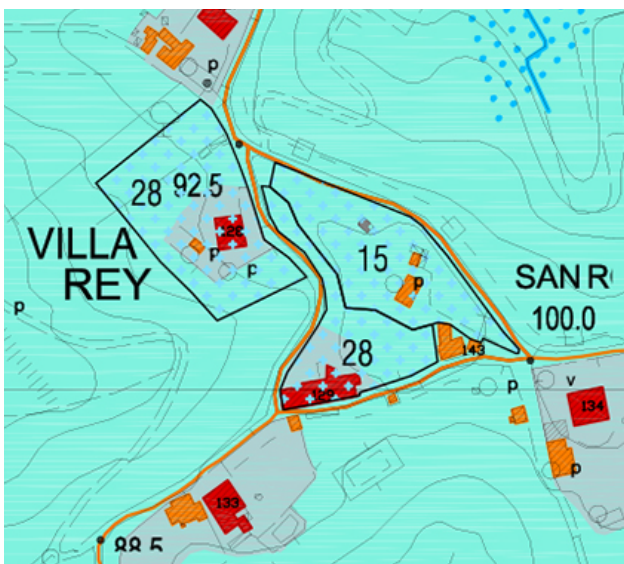
Scheda riferita alla tavola 5 del RU del comune di Crespina Lorenzana, art. 74 delle NTA del 2018, area soggetta a Piano di Recupero RQ 28

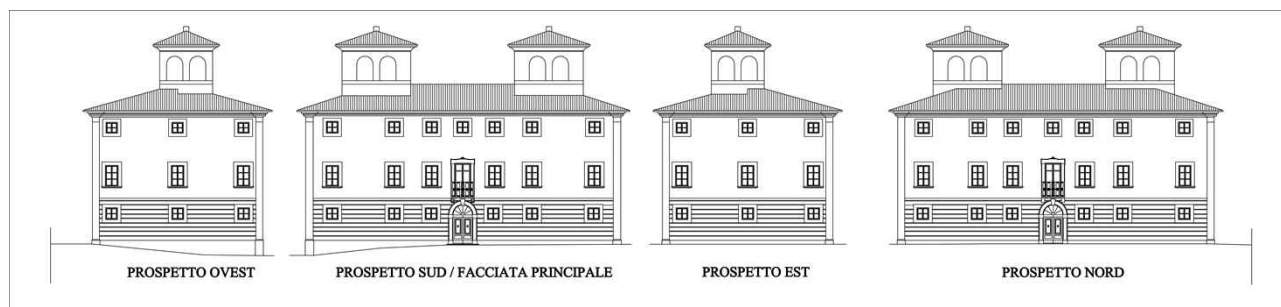
Ipotesi di ricostruzione del progetto iniziale di Villa Santernetti

Il progetto iniziale doveva rispecchiare il linguaggio compositivo formale della villa "il Casermone": un impianto simmetrico, articolato su tre livelli, con due torrette laterali e in asse centrale il salone passante a doppio volume dotato di terrazzino al piano nobile.

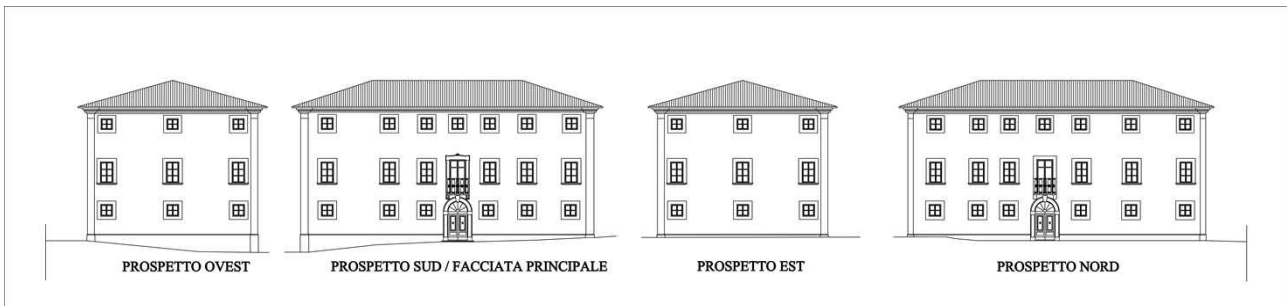
Ipotesi della prima costruzione di villa Santernetti

In particolare non fu seguito il classico schema compositivo dei rapporti tra vuoti e pieni secondo la sequenza, nel nostro caso: B-B-4B-B-2B-B-A-A-B-2B-B-4B-B-B come ricostruito nel progetto supposto, bensì il prospetto principale si presenta ancor oggi secondo la sequenza: B-B-4B-B-2B-B-A-A-B-2B-B-2,5B-B-E, quindi segue uno sviluppo simmetrico solo per la parte centrale relativa alla sequenza B-2B-B-A-A-B-2B-B. Lo studio dei rapporti tra vuoti e pieni ci permette di capire

che la volontà progettuale avrebbe voluto ripetere in modo simmetrico la suddivisione est nella parte ovest, ma che probabilmente i fabbricanti si trovarono di fronte a problemi di costruzione per la parte est, dovuta ad ostacoli di forti dislivelli o di manufatti esistenti che di fatto ne ostacolarono la completa estensione.

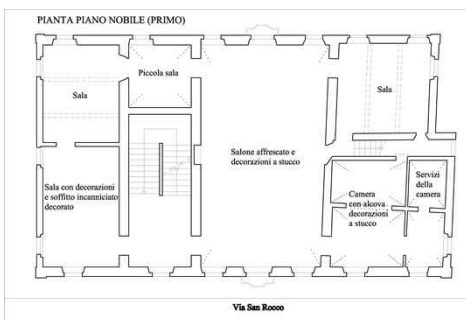
Ipotesi pianta piano nobile prima costruzione della villa

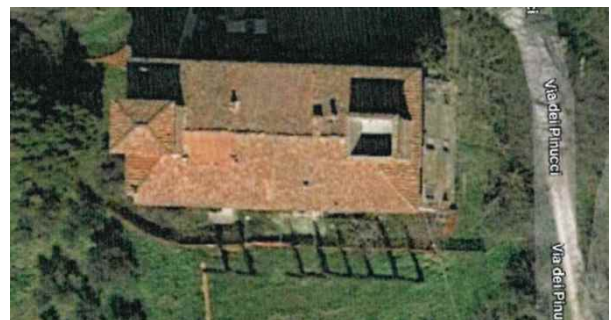
Foto aerea di villa il Casermeone: si può notare come le due torri insistono sull'estremità della copertura a padiglione.

Quasi nello stesso periodo di costruzione, probabilmente fu costruita la torretta laterale per cui si ipotizza che a causa di problemi strutturali e/o di tecniche costruttive, la copertura da est fu cambiata o forse sempre costruita nella modalità a capanna anziché a padiglione, come ancor oggi possiamo vedere sul lato ovest.

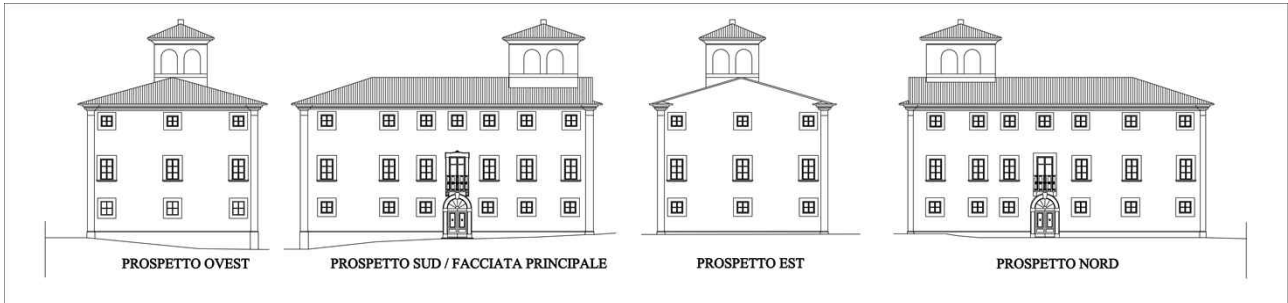
Ipotesi di costruzione della villa fine XVIII secolo

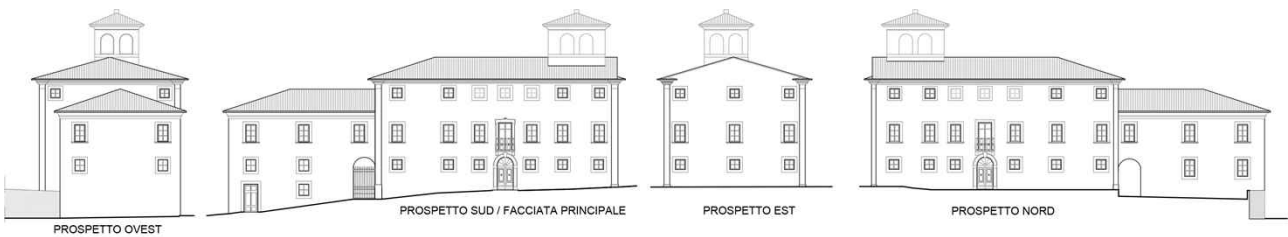
Ipotesi del primo ampliamento lato ovest di villa Santernetti agli inizi del XIX secolo

Durante il XIX secolo la villa cambia sensibilmente fisionomia, inizialmente vengono realizzati gli ampliamenti laterali alla villa, sia sul lato ovest che est, con funzione in parte residenziale ed in parte ad uso di rimessaggio agricolo, in particolare al piano interrato dell'addizione ovest esiste ancor oggi l'antico meccanismo di spremitura delle olive con su incisa la data 1812.

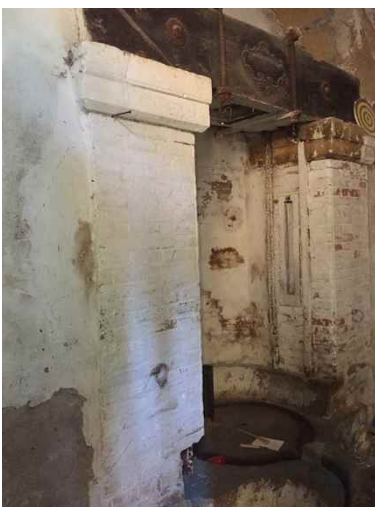
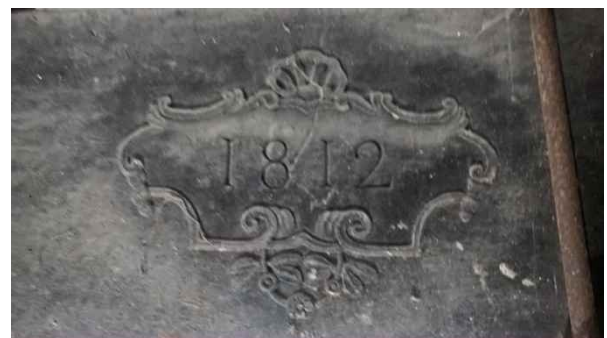
Antico meccanismo di spremitura delle olive all'interno del piano interrato della villa posizionato nel piccolo manufatto a livello unico che fuoriesce dalla parte destra della facciata principale e dal prospetto ovest

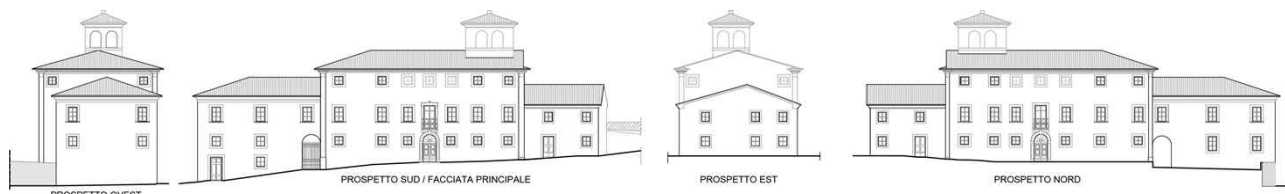
Ipotesi di ampliamento della villa sul lato est entro la prima metà del XIX secolo

L'ampliamento della parte est, in relazione alle sue caratteristiche planimetriche, sembra esser servito in un primo momento come alloggio per inservienti e poi anche per ricovero bestiame.

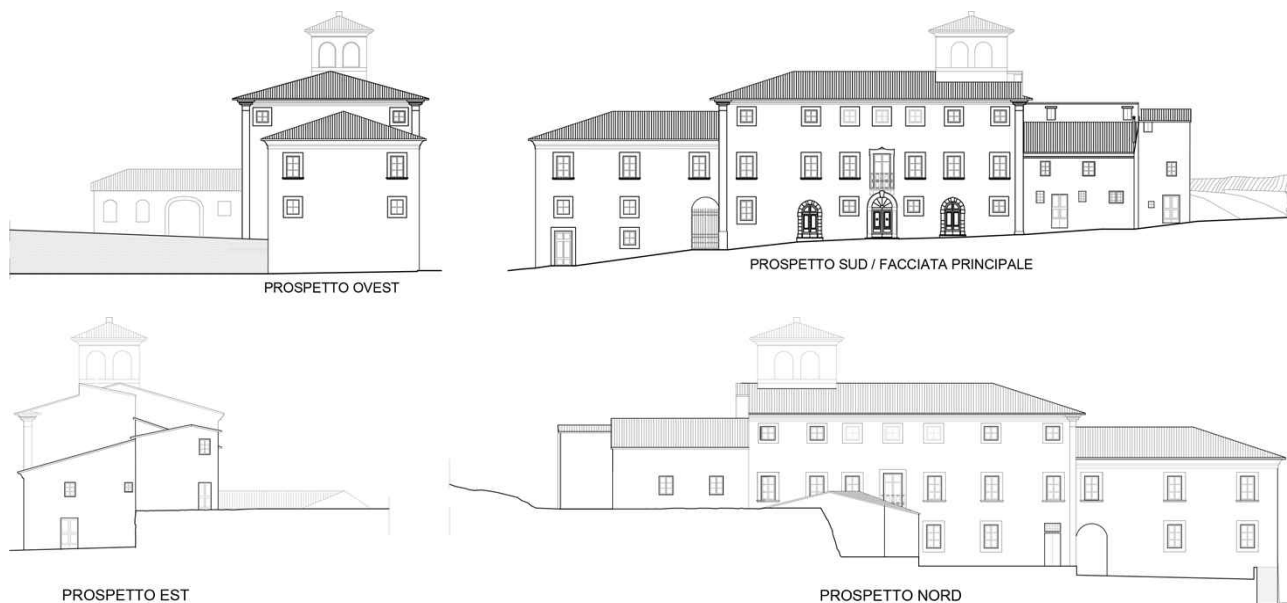
Ipotesi di ampliamento e trasformazione della villa durante il corso del XX secolo

E' probabile che i figli dovessero vivere soprattutto di risorse agricole ed è ipotizzabile che il Preposto Antonio Santernetti, verosimile zio degli orfani, abbia provveduto, in questo periodo, a realizzare gli ampliamenti sul lato nord, creando stalle, fienili, ricoveri agricoli, cantine, trasformando la villa in una fattoria strutturata ed allo stesso tempo compromettendo in modo irreparabile la facciata tergoale (nord): la villa perde i propri connotati di residenza signorile e diventa una fattoria con casa padronale.

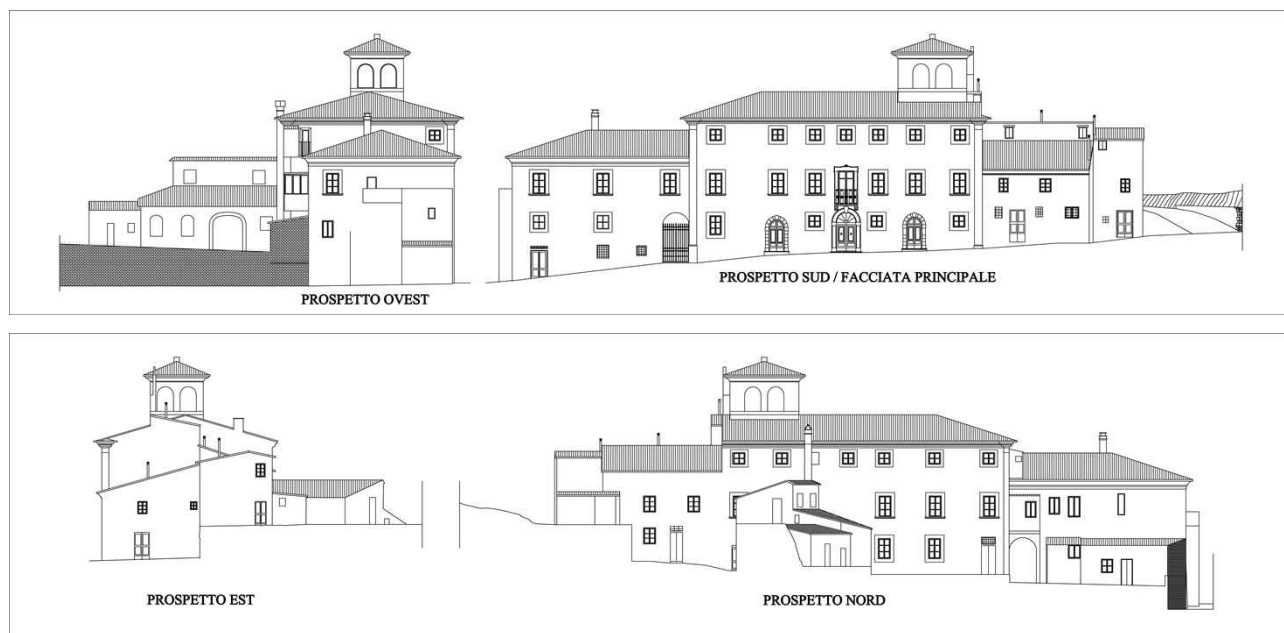
Stato di fatto del complesso di villa Santernetti con tutti gli ampliamenti prima del suo declino, situazione ipotizzabile alla fine del XX secolo

Nel tempo vengono ulteriormente aggiunti altri volumi creando ulteriori alloggi e ricoveri che si configurano come vere e proprie superfetazioni rispetto alla villa come si evince dai disegni di seguito rappresentati. La villa viene utilizzata prevalentemente per fini agricoli e ricovero bestiame oltre a un numero insieme di piccoli alloggi per lavoratori. Rimane sempre l'alloggio principale del piano nobile con il suo salone, la camera con alcova ed alcune stanze, ma ormai l'uso improprio della villa prende il sopravvento e conduce inesorabilmente al suo attuale declino.

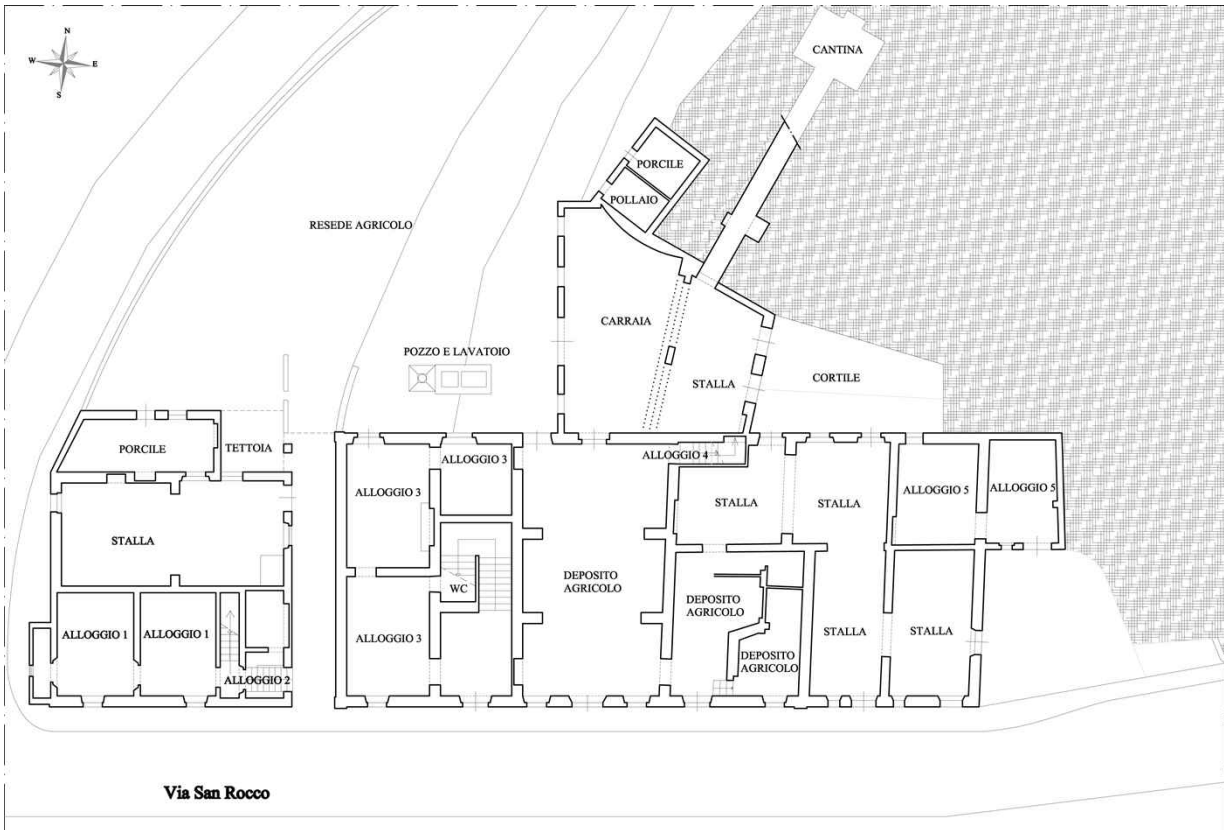
Ipotesi della pianta del piano terra adibito quasi totalmente a fini agricoli, alloggi e attività artigianali alla fine del XX secolo

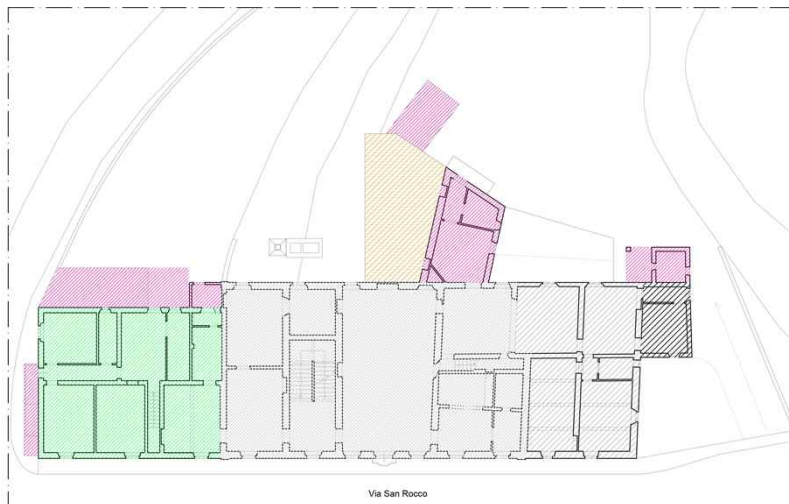
PIANTA PIANO PRIMO

Ipotesi cronologica di costruzione e ampliamento di villa Santernetti. Le superfici evidenziate in giallo, rosso e fucsia rappresentano vere e proprie superfetazioni della villa. Infatti le superfici evidenziate in verde e blu, che costituiscono i primi ampliamenti laterali (est ed ovest), si possono configurare, con i loro volumi ribassati rispetto al corpo centrale della villa, delle addizioni laterali che non alterano in maniera significativa la composizione architettonica dell'insieme, mentre i corpi evidenziate in giallo, rosso e fucsia, che si sovrappongono al linguaggio formale della villa, eliminando elementi importanti della facciata tergale, alterano inesorabilmente l'aspetto compositivo della villa e rappresentano una grave deformazione dell'originaria residenza nobile, pur lasciando alla facciata principale, che ha subito manomissioni di minore importanza, il ruolo di testimone storico dell'originario edificio nobile.

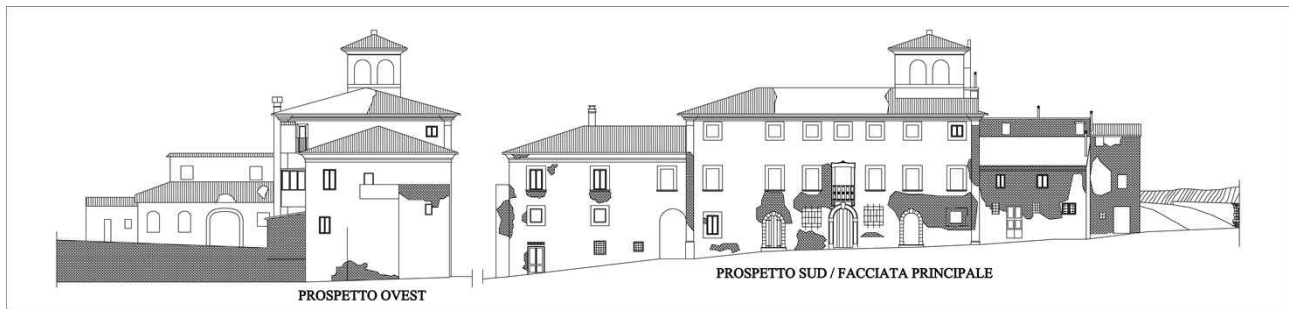
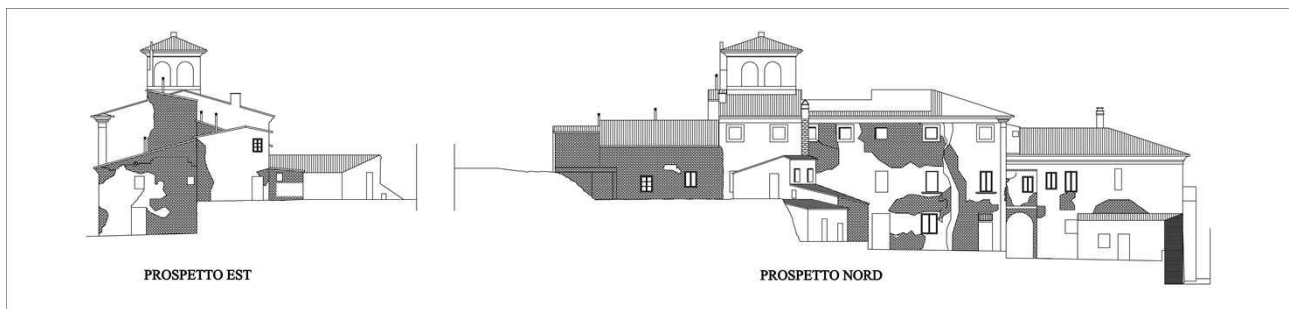
Stato attuale del complesso edilizio di villa Santernetti: prospetti

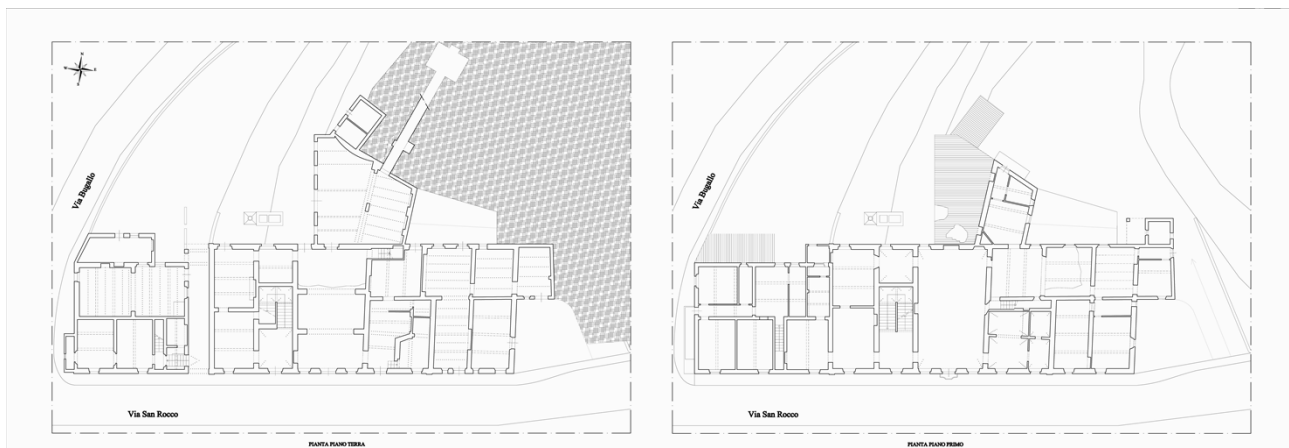
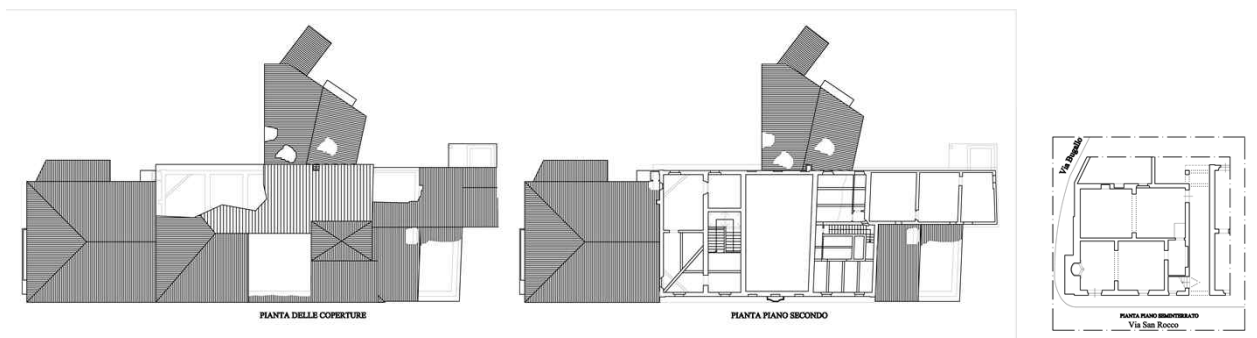
Stato attuale del complesso edilizio di villa Santernetti: piante

L'impianto planimetrico si trova su un discreto dislivello altimetrico di oltre 3 metri ed il complesso edilizio risulta diviso principalmente in tre corpi di fabbrica: quello centrale con torre in posizione asimmetrica, corrispondente alla prima costruzione della villa con un'altezza variabile in gronda di oltre 10 metri; altri due corpi laterali che presentano un'altezza inferiore; un vasto corpo di fabbrica a due livelli sul lato nord addossato alla facciata tergale; altri piccoli volumi secondari sui vari lati dell'immobile, un volume interrato sempre sul lato nord.

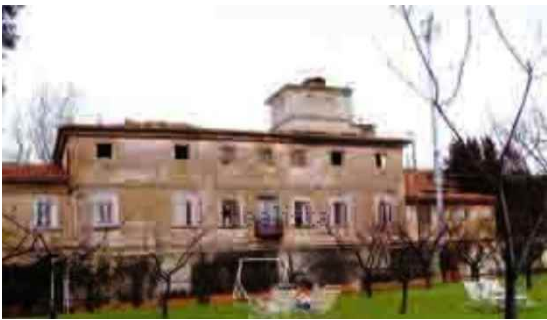
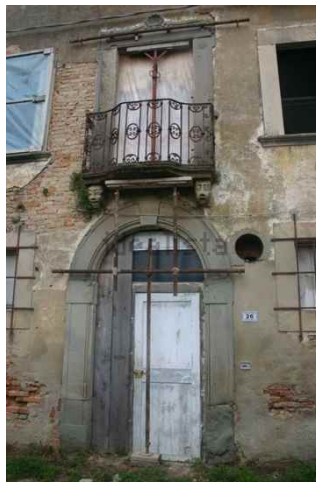
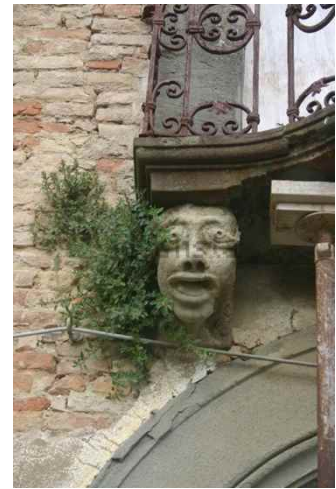
Vista della facciata principale della villa e particolare del portale di ingresso con su la porta finestra con balcone. Ultima foto a destra, particolare della mensola a forma di maschera antropomorfa, motivo che compare anche nelle decorazioni a stucco presenti sulle cornici del salone centrale.

La facciata principale ancora testimonia il carattere rappresentativo dell'insieme composto in partiture proporzionate nell'alternanza di vuoti e pieni, particolari decorativi come in specifico il sistema porta-balcone caratterizzato da decori lapidei con mensole antropomorfe del terrazzino.

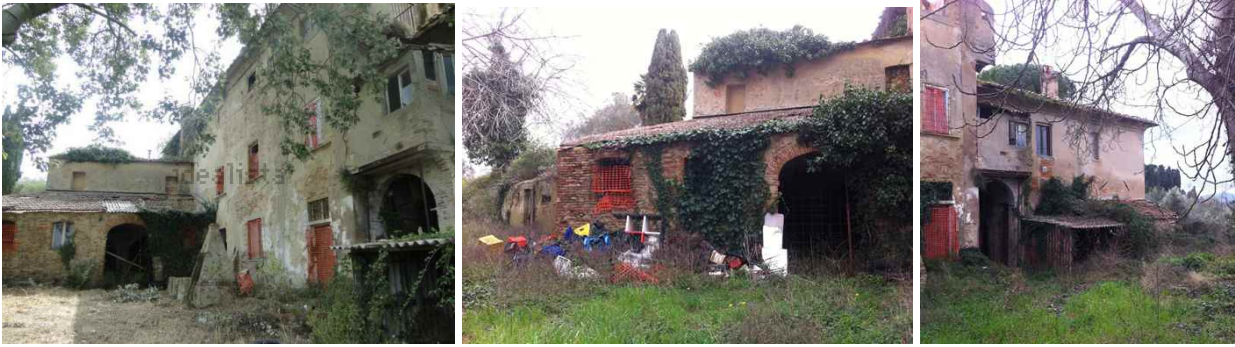
Viste del retro: si può notare lo stato di degrado e la presenza invadente delle superfetazioni

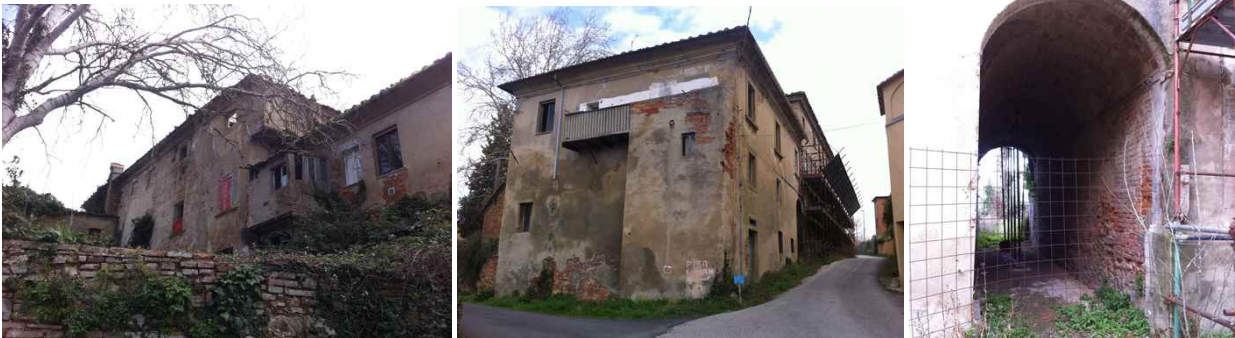
Viste dal retro e da ovest; ultima foto a destra, particolare del passaggio a volta tra il corpo laterale ovest ed il corpo centrale

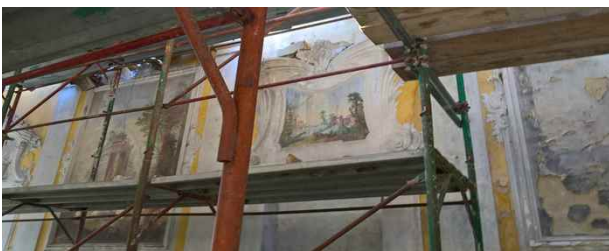
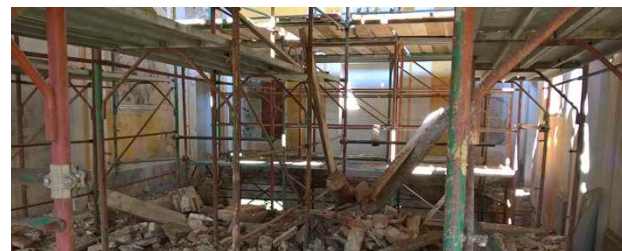
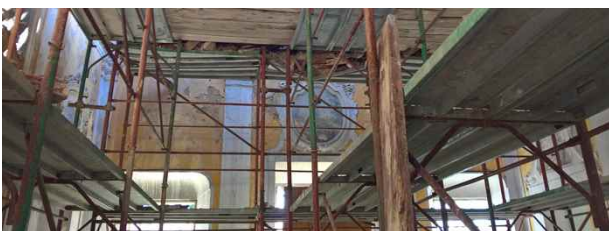
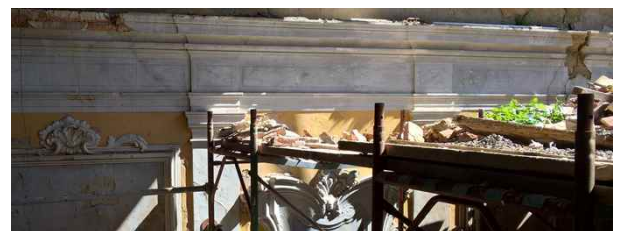
Viste del Salone centrale a doppio volume con il ponteggio realizzato nel 2008 a protezione dai crolli della copertura attualmente crollata

L'edificio è già stato oggetto di misure di prevenzione e sicurezza con l'intervento avvenuto in relazione alla DIA (denuncia di inizio attività) n. 69 del 22/07/2008 e Nulla Osta della Soprintendenza di Pisa e Livorno protocollo n. 1716 del 24/06/2008 relativo al fascicolo n. 834-2008, purtroppo nonostante l'intervento sia stato realizzato, l'immobile si presenta ancor oggi in condizioni gravissime in quanto non solo non è stato iniziato il progetto di recupero, bensì si sono create ulteriori degradi e crolli delle coperture che hanno inesorabilmente portato anche al crollo di parti significative del manufatto come la perdita dell'affresco sulla volta del Salone, oggi ormai inesistente. In relazione al grave stato di degrado è urgente procedere ad una nuova ed accurata messa in sicurezza del complesso edilizio.

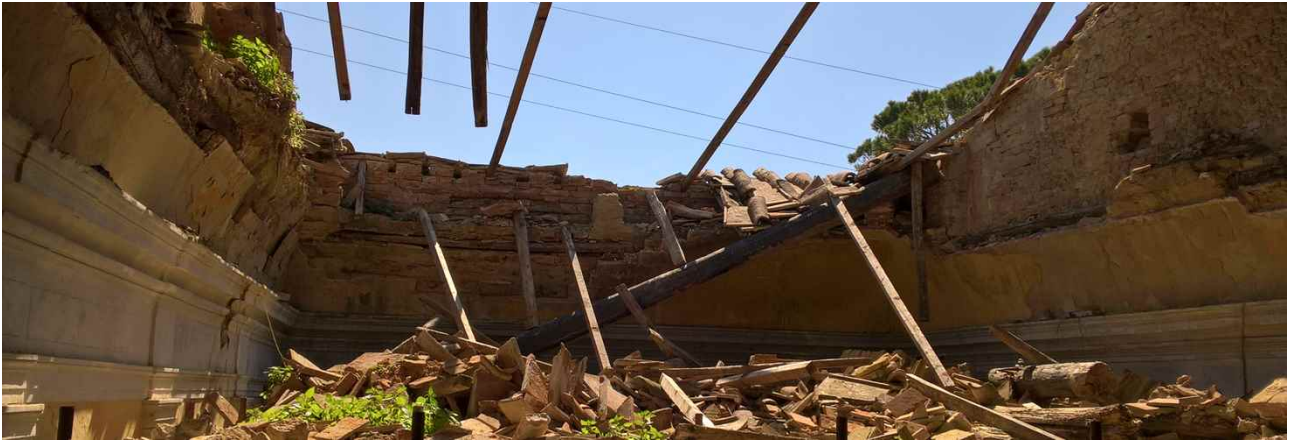
Vista dello stato attuale della volta e della copertura crollata del Salone

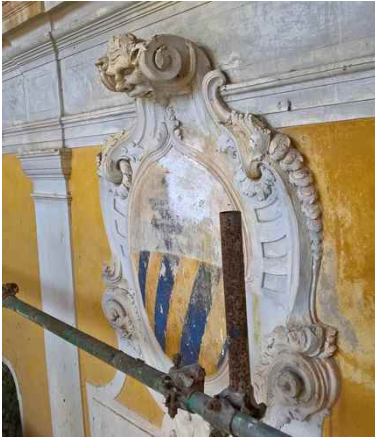
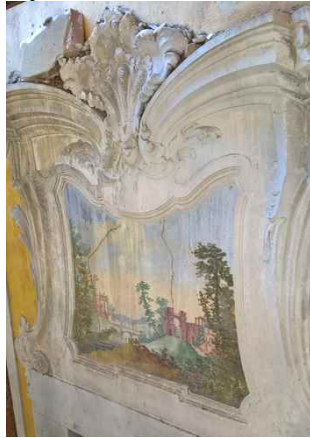
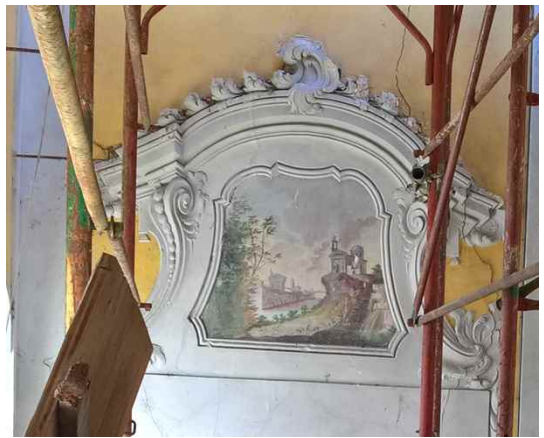
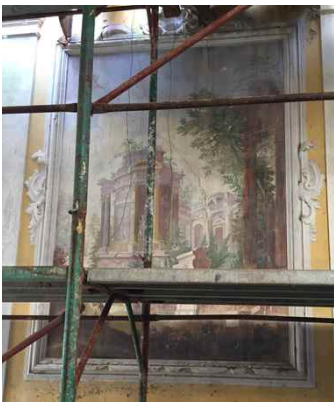
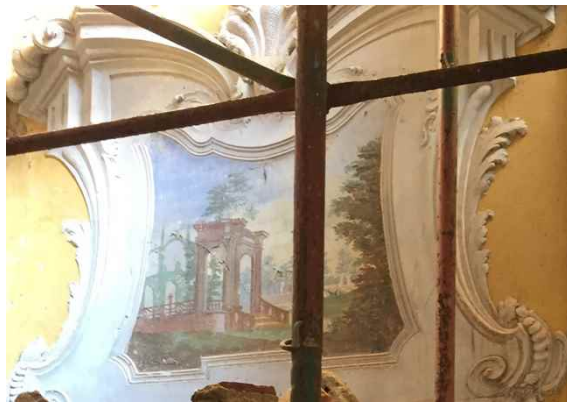
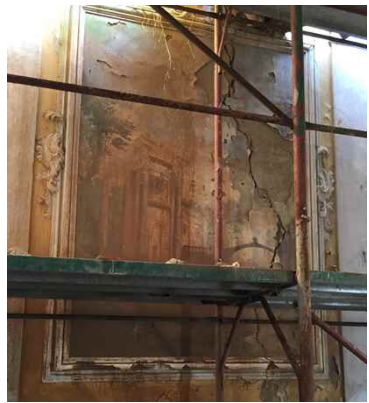
Viste degli apparati decorativi del Salone, della camera con alcova e dell'infilata delle stanze adiacente la facciata principale

All'interno si trova il salone passante al piano nobile con pregevoli decori a stucco e affreschi parietali insieme alla laterale camera da letto con alcova decorata con stucchi a vista, tutto il piano è contrassegnato dall'insieme di vani di passo che sul lato nord delineano la classica infilata delle stanze.

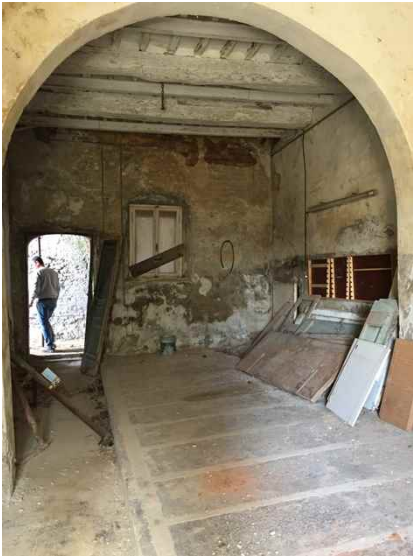
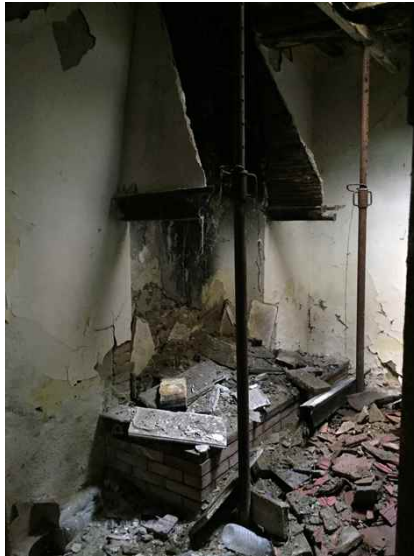
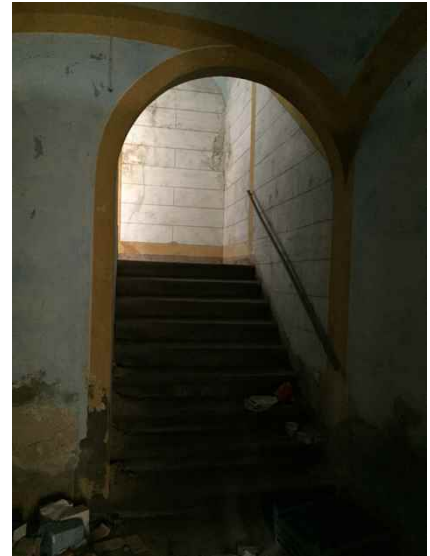
Vista della stalla/magazzino nel corpo ovest, camino nella stanza angolo nord-est del corpo centrale e vano scale

Al piano terra si trovano diversi vani, ormai in stato di completo abbandono e degrado, come del resto tutto il complesso edilizio, facente funzione di magazzini, alloggi, ricoveri, stalle, laboratori

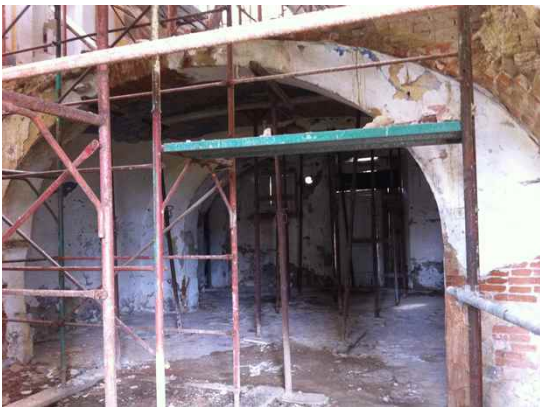
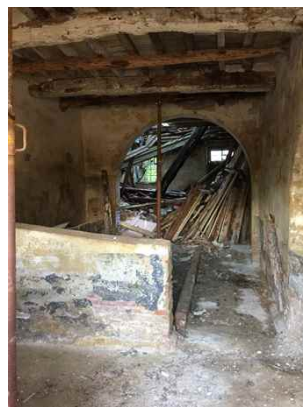
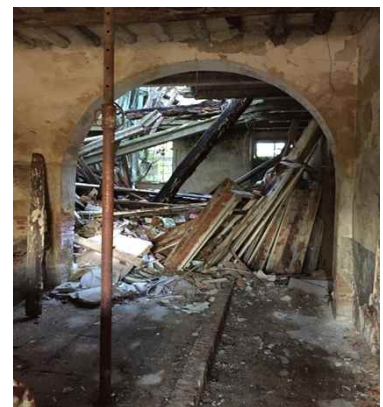
Viste del grande vano sotto il Salone e della stalla nel corpo est

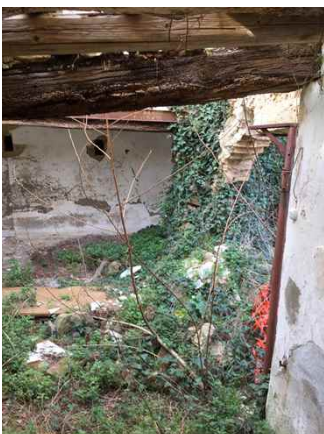
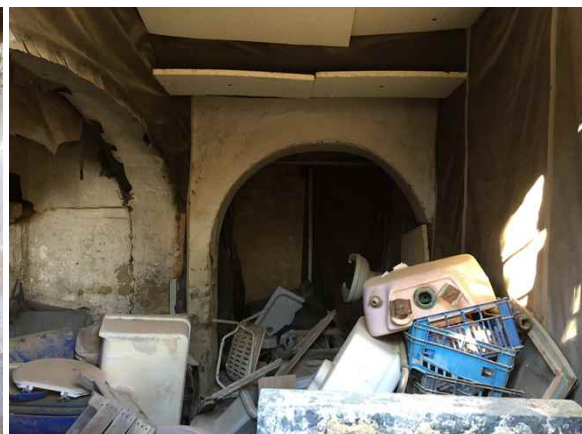
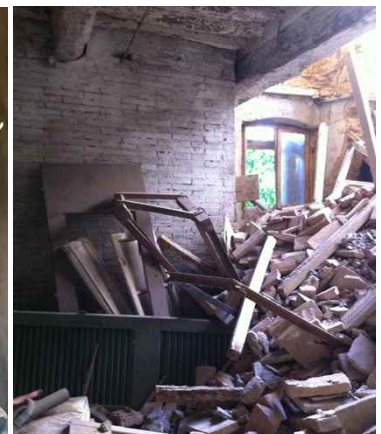
Viste degli ambienti nella parte est della villa al piano terreno e in generale delle macerie dei solai e pareti crollate

- esecuzione di opere provvisorie per il sostegno dei setti murari portanti fortemente lesionati, in particolare delle murature del corpo di fabbrica est;

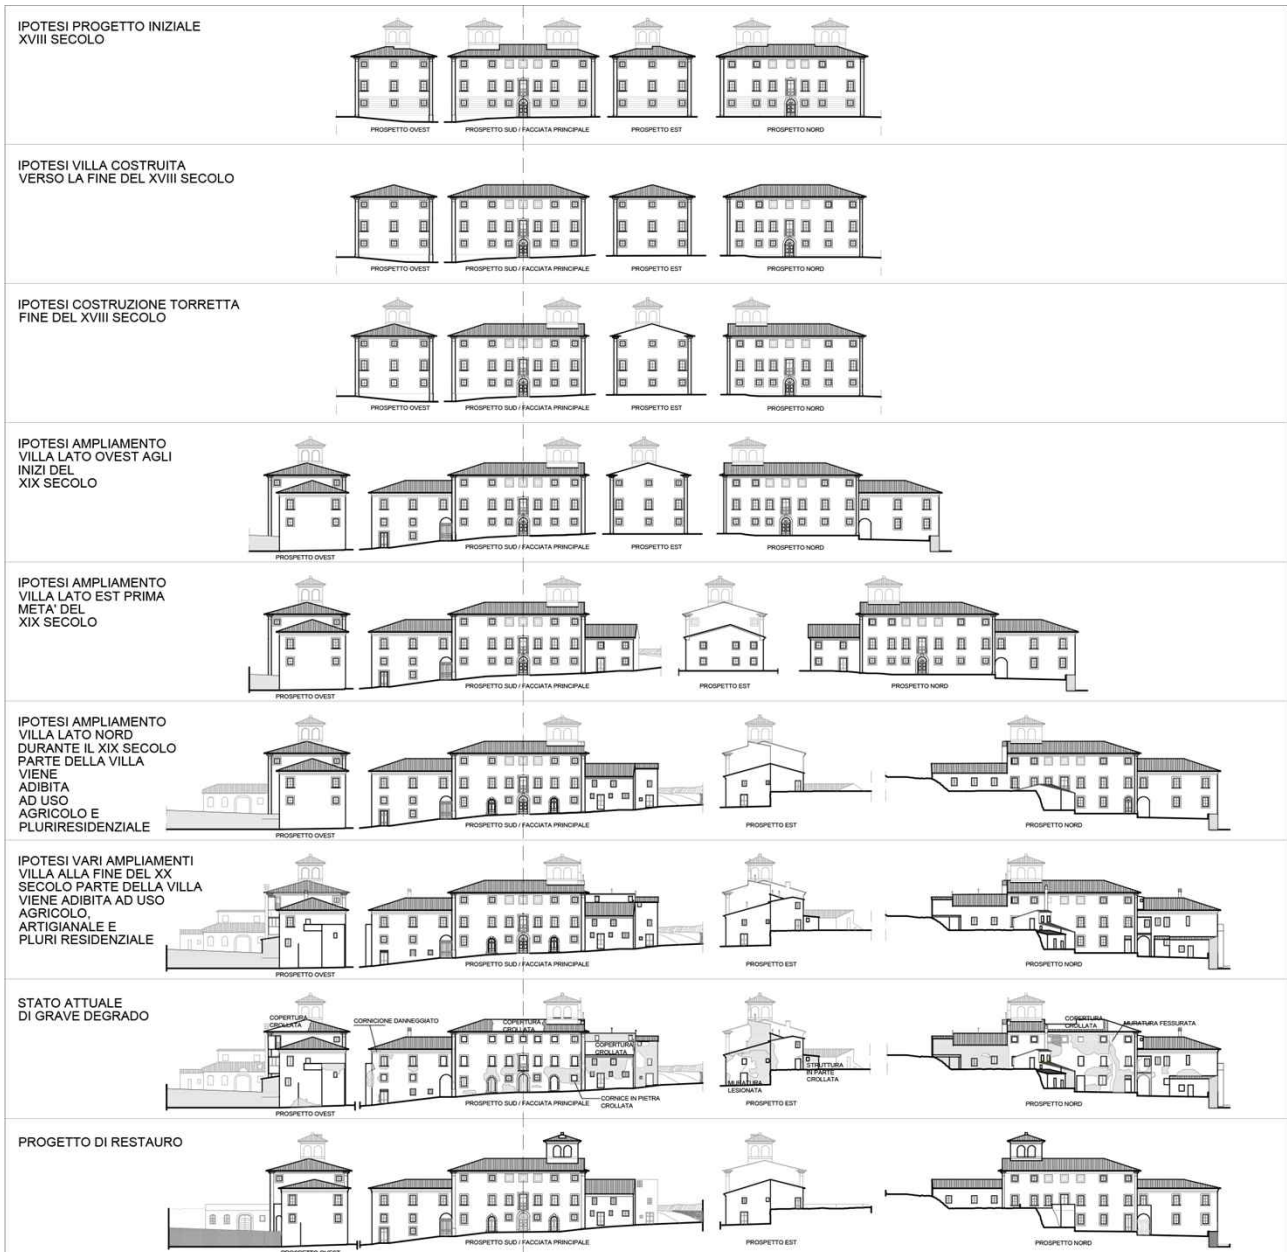
Ricostruzione ipotetica delle fasi costruttive della villa Santeretti e progetto di restauro

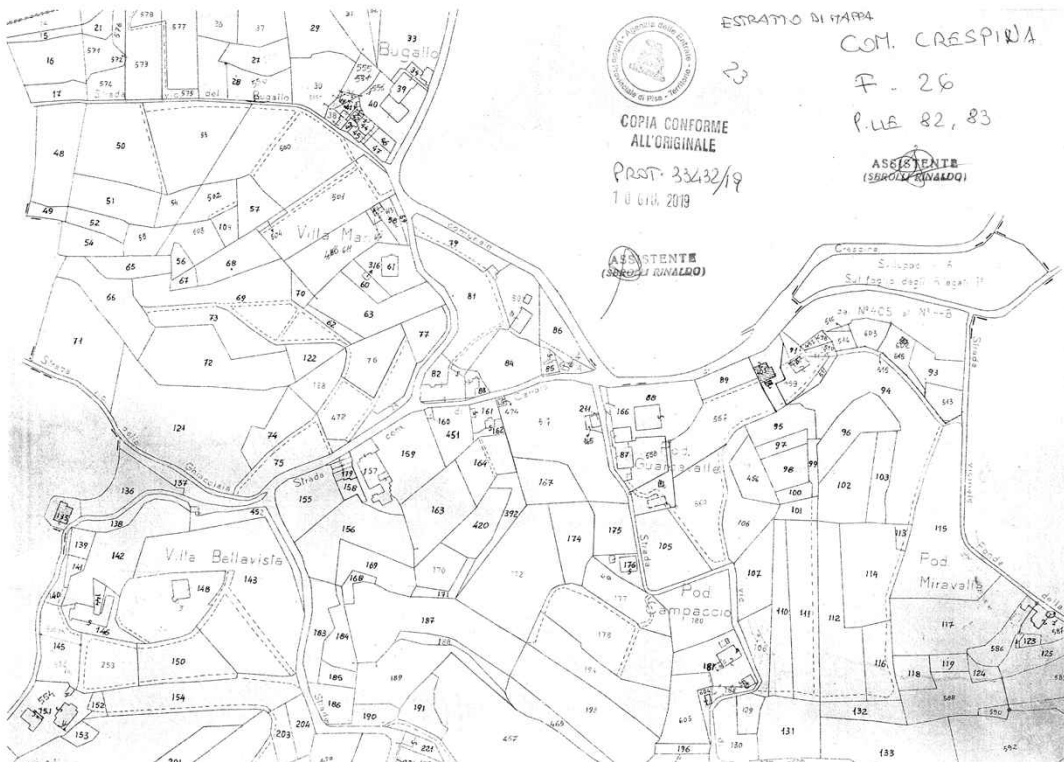
Estratto di mappa storico vigente alla data del decreto di dichiarazione di interesse particolarmente importante ai sensi della legge 1089/39 dell'immobile. Il volume recente attualmente posizionato a nord a ridosso del volume a pianta trapezoidale non compare.

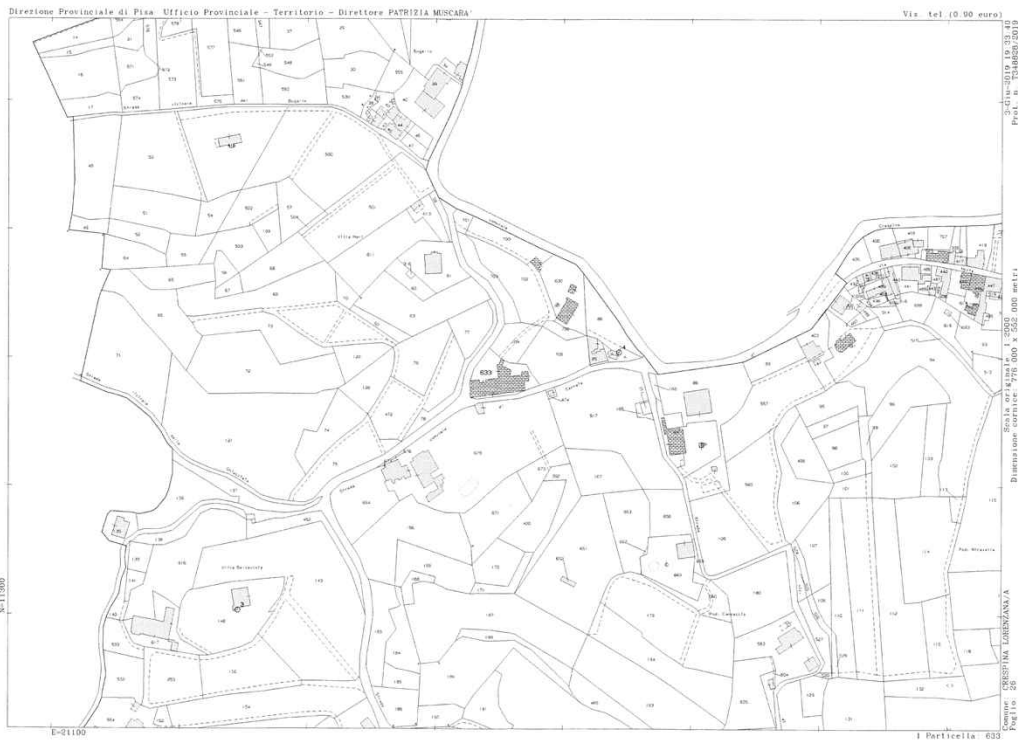
Estratto di mappa attuale dove si può notare il volume a nord posizionato a ridosso del volume a pianta trapezoidale.

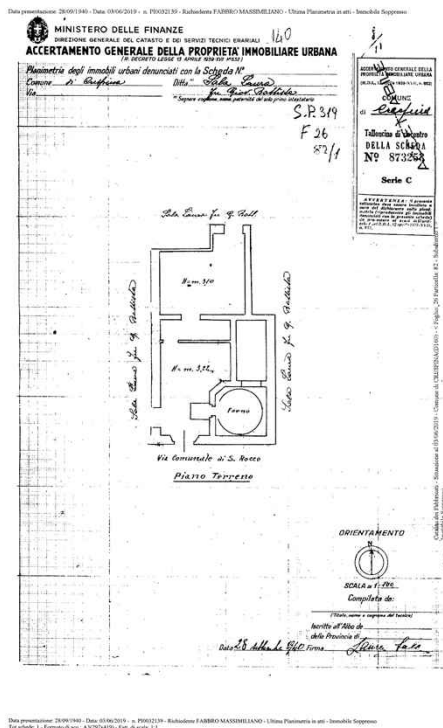
Planimetrie catastali del 1940 (uniche esistenti) di tre unità immobiliari poste al piano terreno della villa: il sub. 1 rappresenta un fondo commerciale con forno probabilmente relativo all'attività di panificio; il sub. 3 rappresenta un'abitazione con cucina; il sub. 5 rappresenta un'abitazione con cucina. Non esiste la planimetria del sub. 2, probabilmente cancellata. La proprietà risulta a nome di Laura Sala.

La documentazione catastale risale al 1940 commissionata dall'allora proprietaria, Laura Sala, dopo non è più stata presentata alcuna variazione planimetrica della villa. Di seguito si riportano le planimetrie richieste all'archivio dell'ufficio del Catasto Fabbricati della provincia di Pisa. In particolare il decreto di vincolo della Soprintendenza descrive solo i sub. 1, 3, 4 e 5 relativi alla parte centrale della villa corrispondente al corpo originario del manufatto costruito verso la fine del XVIII secolo.

Dalla lettura delle planimetrie risulta evidente che non sono stati inseriti gli ampliamenti sia laterali che tergalì. Di seguito si riportano le planimetrie catastali

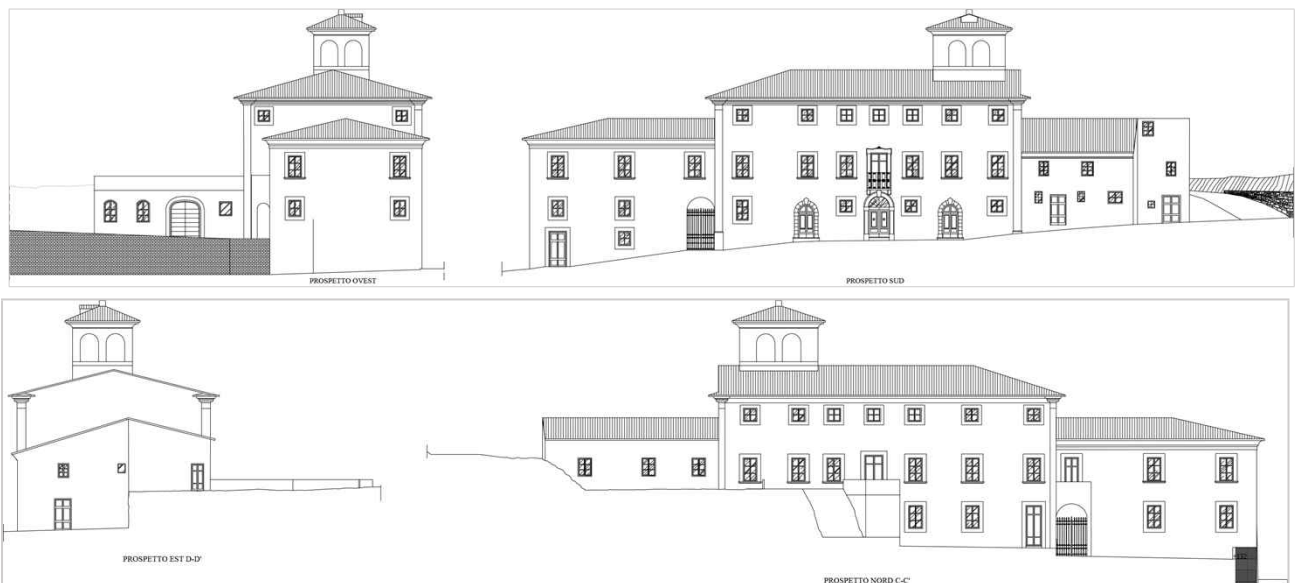
Progetto di restauro e recupero villa Santernetti - Prospetti

In questa ottica il progetto prevede: la demolizione dei corpi evidenziati nel colore magenta degli elaborati grafici, riportati in questo testo a pagina 12-13, e la ricostruzione delle aperture, finestre o porte, tutt'oggi in parte esistenti, al fine di ricreare la composizione e la proporzione architettonica il più attinente possibile al progetto originario ed alle sue modifiche ottocentesche.

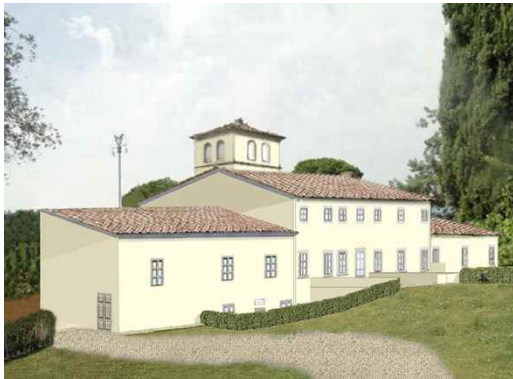
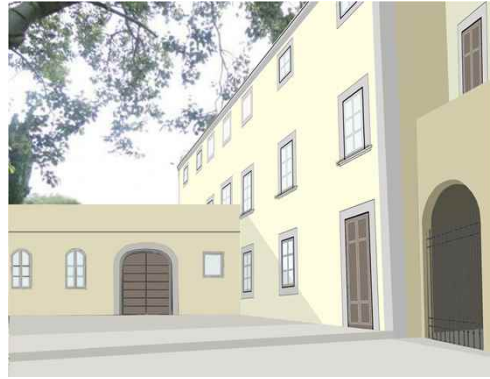
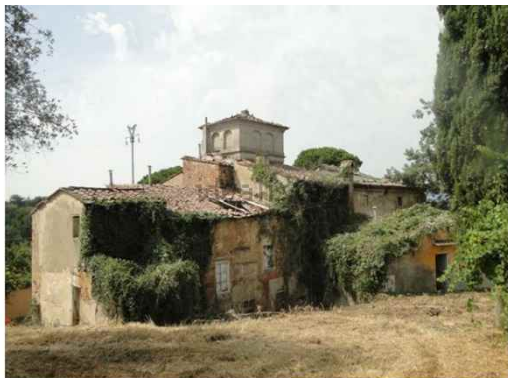
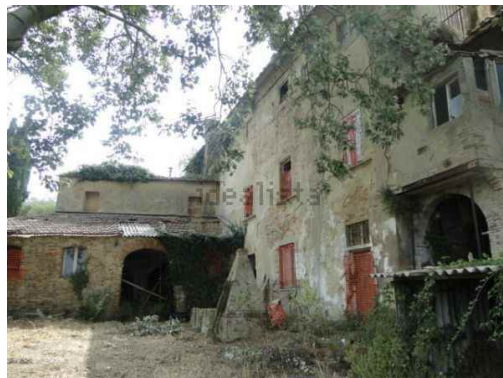
VISTA DAL RETRO LATO NORD - EST

Confronto tra la vista dello stato attuale e la soluzione progettuale

Il riequilibrio formale del prospetto est permetterà di ricostituire l'aspetto monumentale della villa e del suo percorso di collegamento tra le antiche residenze nobili del territorio di Crespina.

Seguendo la stessa linea di principio, si prevede la riconfigurazione parziale della copertura, attualmente composta da falde irregolari su differenti livelli, sullo stesso piano nelle stesse modalità costruttive dello stato attuale cercando di ricreare la giusta considerazione prospettica della villa sia provenendo dal percorso di villa Belvedere (ovest), sia giungendo dalla chiesina di San Rocco (est). Sul retro, la demolizione del recente corpo di fabbrica sovrapposto all'annesso agricolo permetterà di liberare le aperture occluse del salone principale della villa e il collegamento diretto tra villa e la retrostante area a verde.

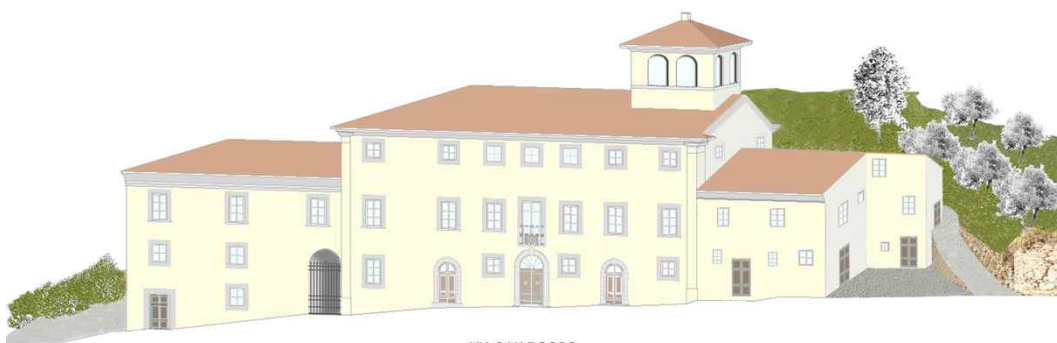
VIA SAN ROCCO

Vista assonometrica del progetto di recupero di villa Santernetti sul fronte principale da via San Rocco

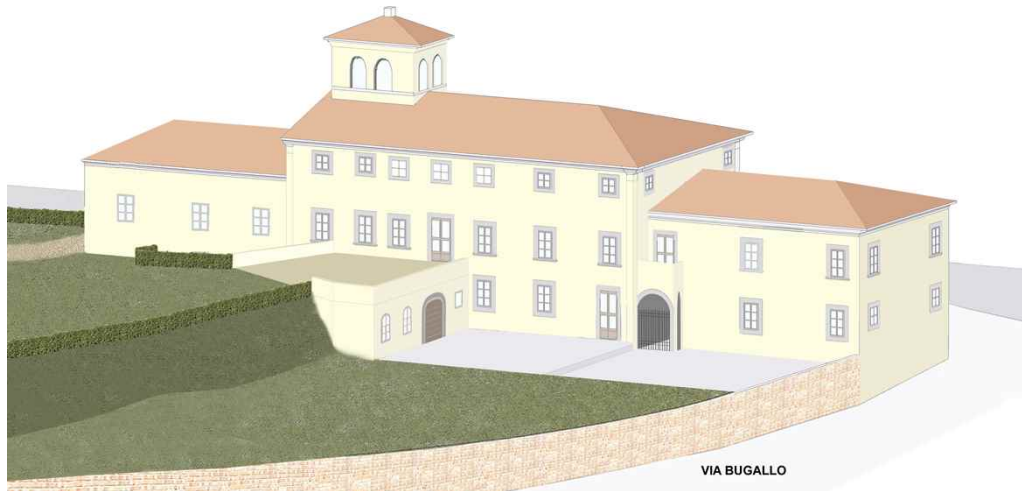
Vista assonometrica del progetto di recupero di villa Santernetti sul retro da via Bugallo

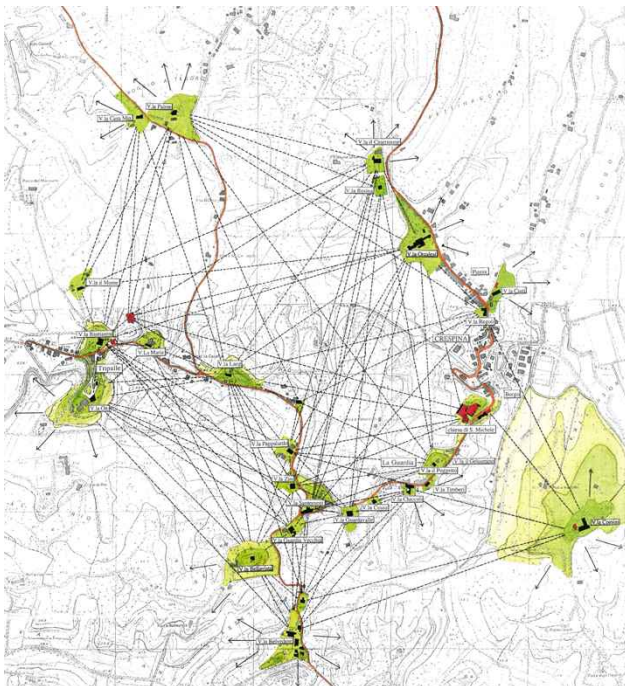
5. Rappresentazione cartografica delle relazioni visive tra le ville di Crespina. In evidenza le ville (in nero), i loro giardini (in verde), le chiese (in rosso) ed i percorsi di crinale (in marrone).

Il percorso di crinale oltre ad essere di primaria importanza, potrebbe permettere la riqualificazione ambientale di un tratto particolarmente rilevante in vari periodi storici: nel Seicento, quando il Granduca e la sua corte soggiornavano a Crespina come tappa del tragitto tra Firenze e Livorno e si dedicavano alla caccia; nel corso del ‘700 - secolo del *Grand Tour* - dove esploratori-naturalisti scelsero la Toscana come terra promessa della scienza e dell’ ‘antiquaria’ e Giovanni Mariti viaggiò e descrisse nel suo ‘Odeperico’ il passaggio tra villa Belvedere, Valdisoni e Ott; nel periodo a cavallo tra XIX e XX secolo, quando la zona era visitata e dipinta dai famosi Macchiaioli, ospiti delle varie famiglie nobili e borghesi che avevano scelto Crespina come luogo ameno per trascorrere periodi di riposo ed ozio e avevano costruito ville in relazione visiva tra i vari poggi del paesaggio collinare crespinese.
