COMUNE DI CRESPINA LORENZANA

PIANO DI RECUPERO RQ 28

**PROGETTO DI MESSA IN SICUREZZA E RECUPERO
DI VILLA SANTERNETTI E AMPLIAMENTO DI
VILLA REY**

**RELAZIONE STORICO
ARTISTICA E TECNICA DI
VILLA SANTERNETTI
E
VILLA REY**

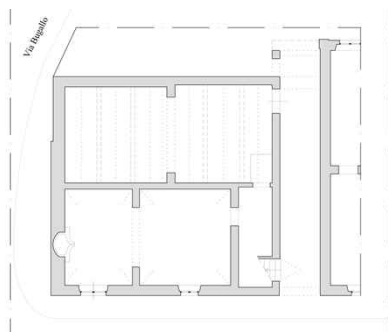
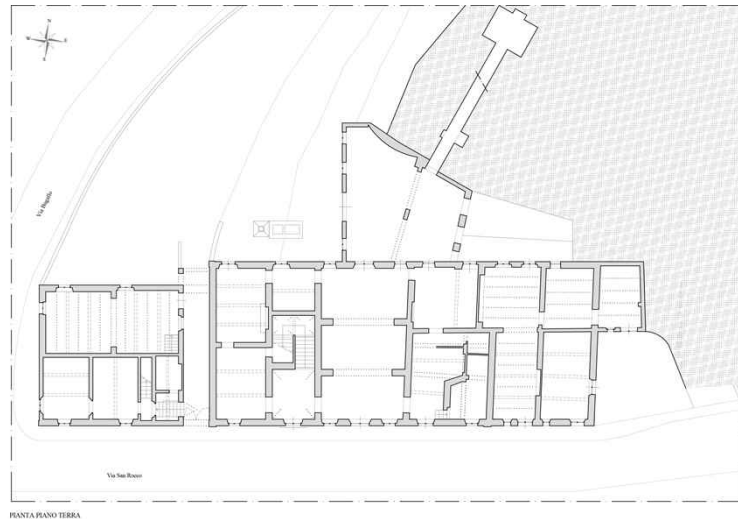
Progetto di restauro e recupero di villa Santernetti pianta piano interrato e piano terra

Inoltre il progetto di recupero prevede la sistemazione a giardino dell'intorno della villa e la realizzazione di un'entrata carrabile nella parte est in modalità, si presuppone, simile all'antico ingresso della villa, in quanto unico spazio attuale, ma anche storico, di accesso alla parte retrostante della villa e dei suoi annessi.

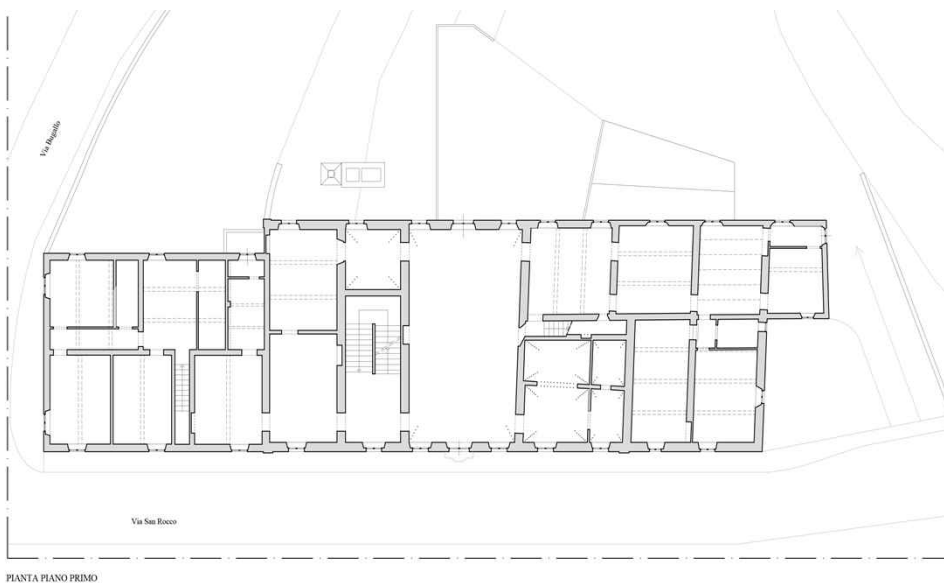
Progetto di restauro e recupero di villa Santernetti pianta piano primo.

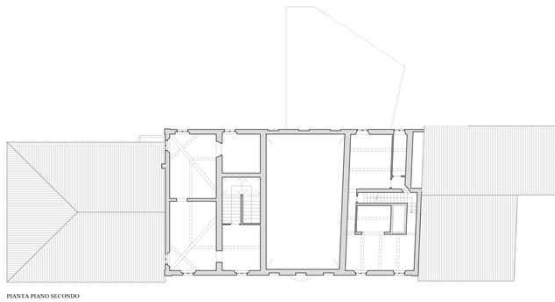
PIANTA PIANO SECONDO

Progetto di restauro e recupero di villa Santernetti pianta piano secondo e coperture

Il progetto prevede di ricreare la suddivisione spaziale e la posizione delle porte interne di comunicazione tra le varie sale seguendo lo schema tipico delle ville settecentesche relativo all' 'infilata' delle porte e delle stanze, sia sul versante sud che quello nord. La fruibilità del manufatto ben si presterebbe ad un possibile ed auspicabile utilizzo a museo, ad esempio relativo alla corrente artistica dei Macchiaioli.

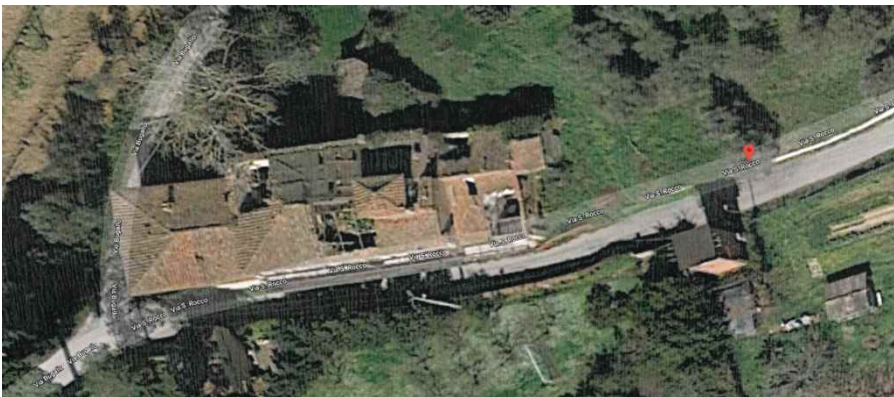
Vista attuale delle coperture crollate di villa Santernetti

È stata predisposta un'accurata documentazione fotografica degli esterni e degli interni, allegata alla documentazione presentata, che mostra lo stato di degrado, i crolli dei solai e delle coperture attuali, le parti pericolanti e lesionate.

- esecuzione di coperture provvisorie operando nelle zone attualmente vuote in quanto mancanti i solai con la realizzazione di ponteggi o castelli provvisori interni che permettano l'inserimento di una struttura componibile precaria sulla quale estremità superiore sarà possibile inserire una copertura provvisoria eseguita in materiali leggeri allo scopo di proteggere dagli agenti atmosferici le strutture murarie sottostanti con la proprietà di essere facilmente rimosse;

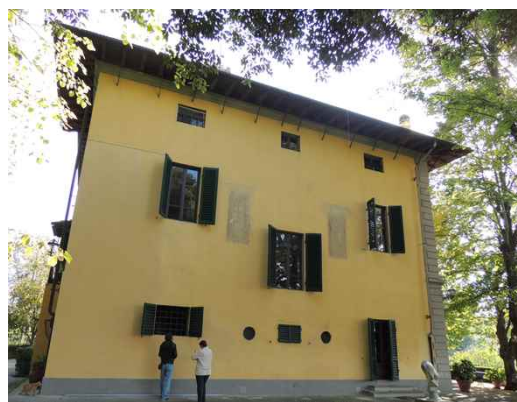
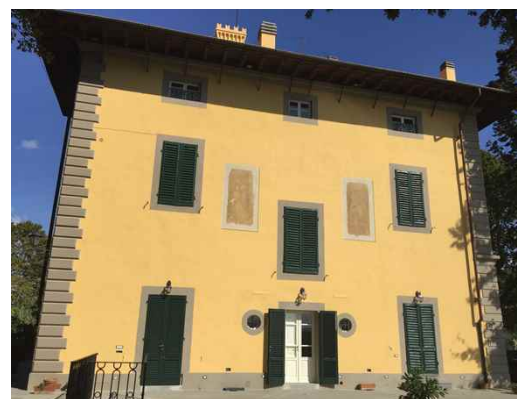
Vista della facciata ovest laterale di villa Rey con i due affreschi che guardano verso l'attuale villa D'Alesio prima e dopo l'intervento di recupero di villa Rey.

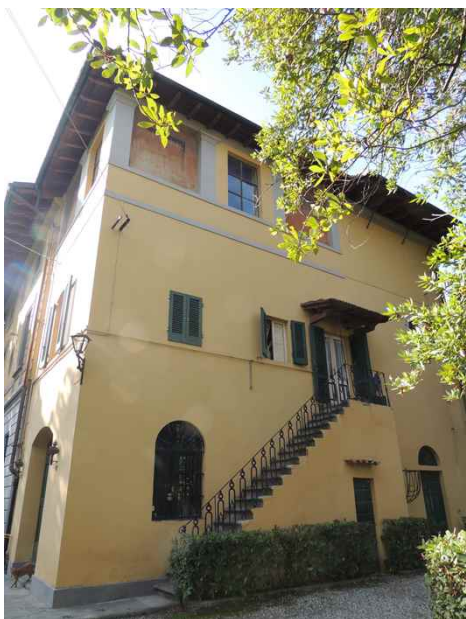
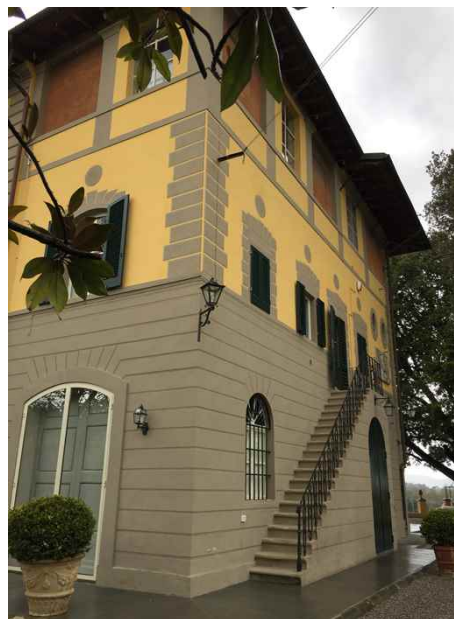
Vista d'angolo della facciata nord prima e dopo l'intervento di recupero di villa Rey: al fine di cercare di uniformare lo stile delle facciate principali della villa con quelle laterali, si è riproposta, con la tecnica del disegno pitturato sui prospetti, la decorazione del basamento a bugnato, le cornici delle finestre a finta pietra e la simulazione della loggia a livello sottotetto per la parte mancante.

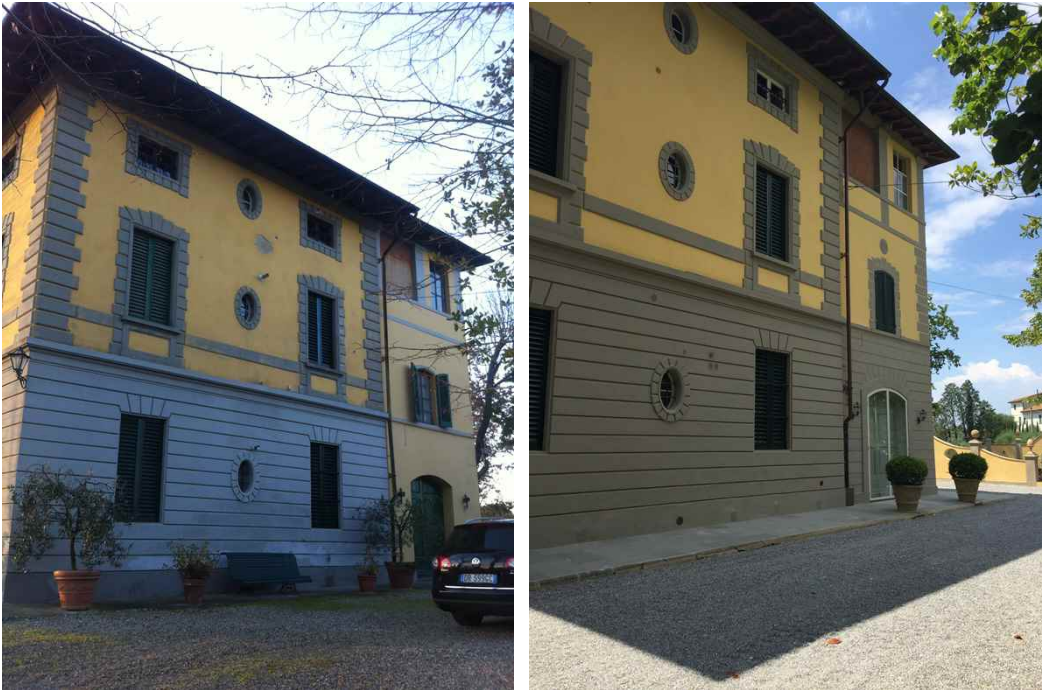
Vista della facciata laterale est prima e dopo l'intervento di recupero di villa Rey

Infine la quarta facciata, quella rivolta ad est, per una piccola porzione segue la logica della facciata nord, mentre per la maggior parte si raccorda alla facciata principale, nelle stesse modalità compositive, questo anche perché il maestoso cancello di ingresso, ubicato sulla strada in posizione asimmetrica rispetto alla villa, introduce a quest'ultima con vista cantonale. Le proporzioni e la composizione del prospetto est, simile a quello principale, enfatizzano la ricchezza decorativa ed allo stesso tempo celano la vista della facciata ovest e nascondono la facciata retrostante, quella nord, rivolta alle funzioni semplici della vita quotidiana e configurata da un aspetto funzionale rappresentativo della vita campestre e del paesaggio naturale. L'antecedente intervento di recupero, anche in questo caso, ha tentato di integrare il prospetto tergale con le altre facciate della villa, eliminando la posticcia tettoia della porta al piano primo, realizzando il finto bugnato in continuità visiva con quello esistente, disegnando le cornici a bozze sulle aperture e simulando la continuazione della loggia chiusa per la parte mancante.

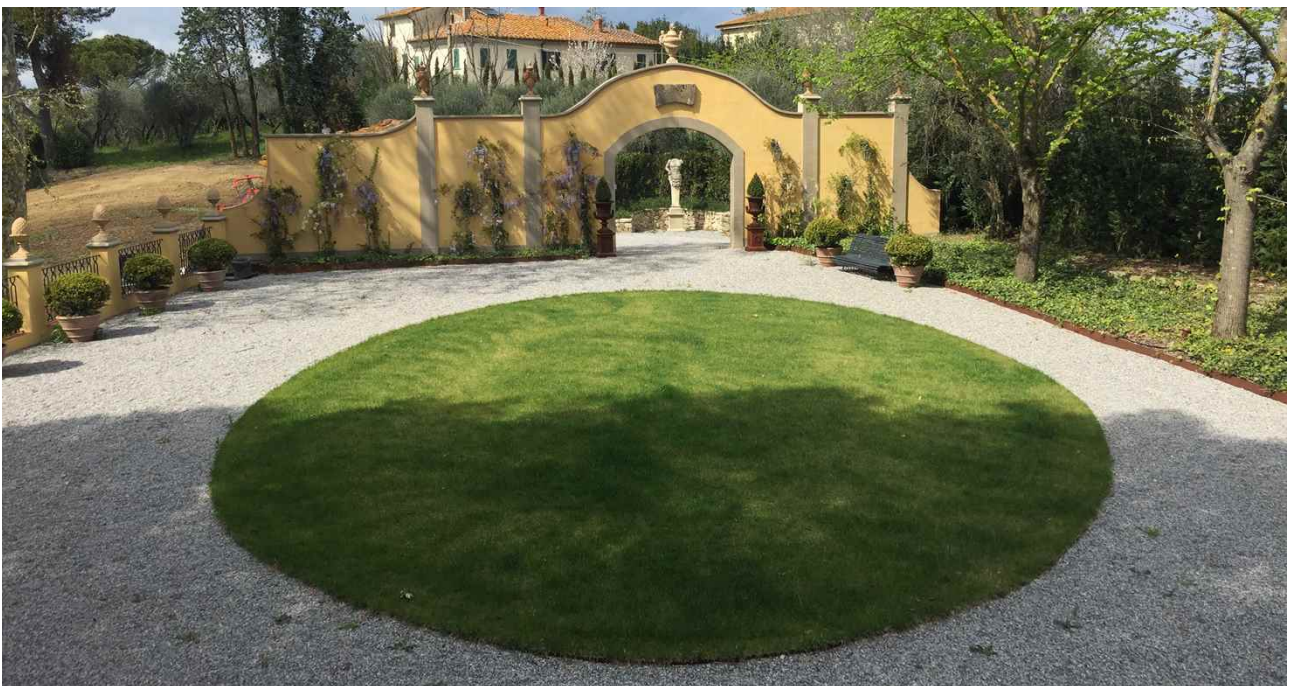
Vista del giardino formale nord con sullo sfondo il muro di delimitazione suddiviso da paraste in ordine tuscanico sormontate da antiche urne in cotto, sulle partizioni cieche insistono glicini ed edere, sullo sfondo, secondo l’asse nord-sud, si trova la scultura Erma.

È stata inoltre realizzata una recinzione interna di delimitazione tra il giardino storico, quello all'inglese, consolidatosi nel tempo, e l'area a verde a nord, dove è presente l'annesso ad uso di

garage, sia come fondale del giardino, che riprende le caratteristiche compositive e formali della villa secondo i canoni dei giardini ottocenteschi, sia per creare un giardino formale ben delineato.

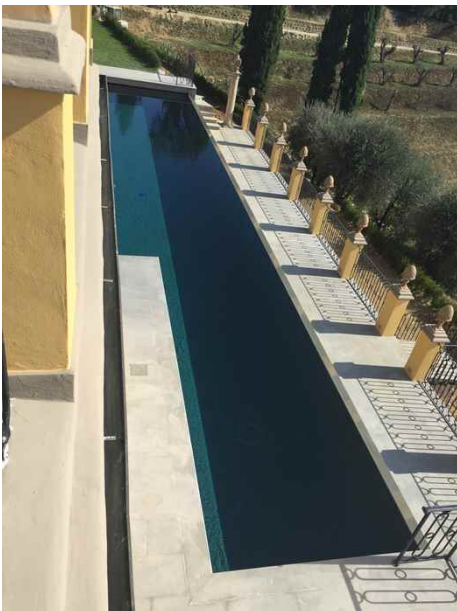
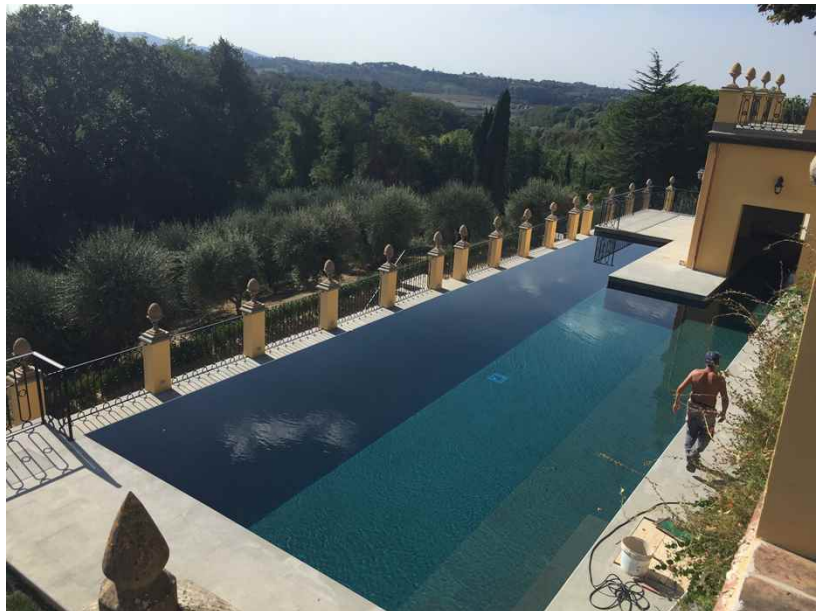
Vista del terrazzamento inferiore ovest con la piscina in pietra serena

La piscina è stata progettata nell'ottica di salvaguardare le aree a giardino storicizzate e comunque nel rispetto delle gerarchie pertinenziali in rapporto all'edificio noto. Questo posizionamento ha garantito un corretto inserimento della piscina senza assumere caratteri di predominanza rispetto al resto delle sistemazioni esistenti. La particolare forma allungata della vasca assume quale riferimento le peschiere che spesso si trovano nelle ville. Dal punto di vista morfologico, la vasca è stata inserita all'interno del dislivello di circa un metro e mezzo, in modo da risultare in parte incassata - a monte - e in parte fuori terra - a valle - con la realizzazione del bordo tracimante, per offrire una vista senza limiti di continuità sullo sfondo paesaggistico del territorio. La zona intorno è stata sistemata con pavimentazioni in pietra serena così come tutto l'interno della piscina che garantisce una colorazione congrua con il contesto ed un buon risultato estetico nel tempo dovuto alla particolare capacità di invecchiamento del materiale.

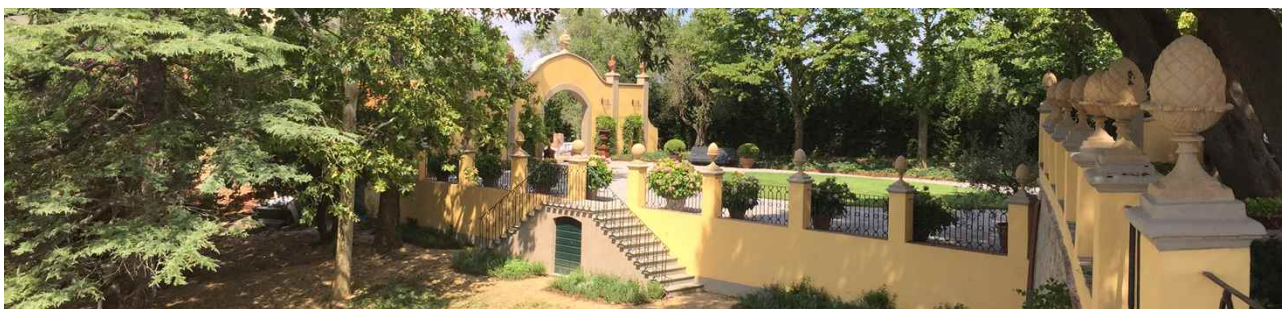
Vista del terrazzamento nord con scala di accesso al parco all'inglese

Il progetto di riqualificazione si è attenuto al linguaggio storico formale degli elementi decorativi presenti fin dall'inizio della costruzione della villa, alla fine dell'Ottocento, di cui si è previsto il restauro, in particolare è stato riproposto il tema della balaustra formata da colonnine in muratura intonacate con capitelli sormontati da pigne decorative in cotto e intervallate da ringhiere in ferro a disegno in colore grigio scuro per i vari terrazzamenti della villa in sostituzione di muretti degradati e/o ringhiere fatiscenti e sono state realizzate scale a doppia rampa in pietra con ringhiere in ferro nello stesso disegno delle balaustre al fine di collegare i vari dislivelli.

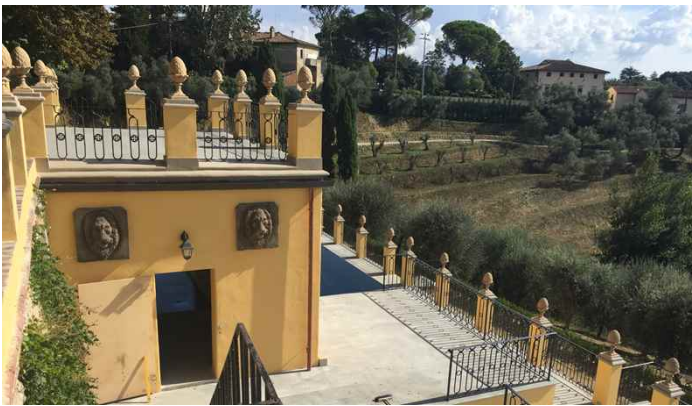
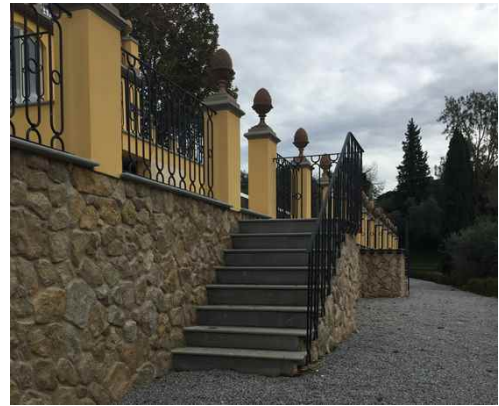
Vista del terrazzamento inferiore ovest con l'annesso e la balaustra con scala di collegamento al livello sottostante

Al livello inferiore del terrapieno, in posizione ovest, dove si trova l'antico annesso, costruito insieme alla villa, che probabilmente serviva da limonaia e risulta in parte interrato e in parte poggiante su un terrapieno a terrazzamento delimitato da una balaustra, è stata realizzata la piscina. Il parapetto, che era stato realizzato in mattoni a faccia vista negli anni '60, è stato riproposto nelle stesse modalità costruttive ed estetiche di quello presente al piano superiore. Da questo piano partono due rampe di scale che scendono al livello inferiore dove si trova un uliveto. Sullo stesso terrazzamento, un'altra scala laterale scende verso la parte nord del giardino all' 'inglese'.

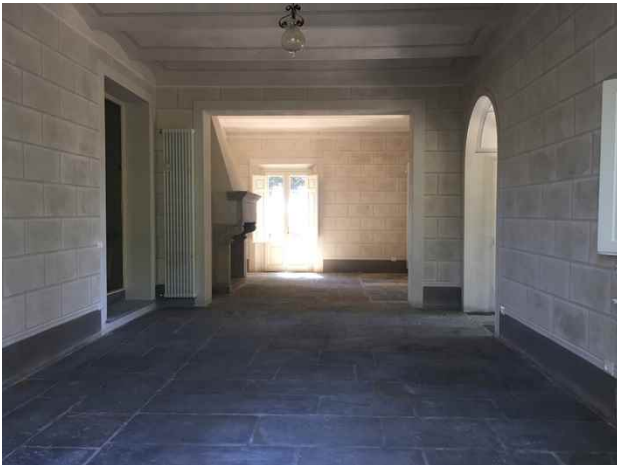
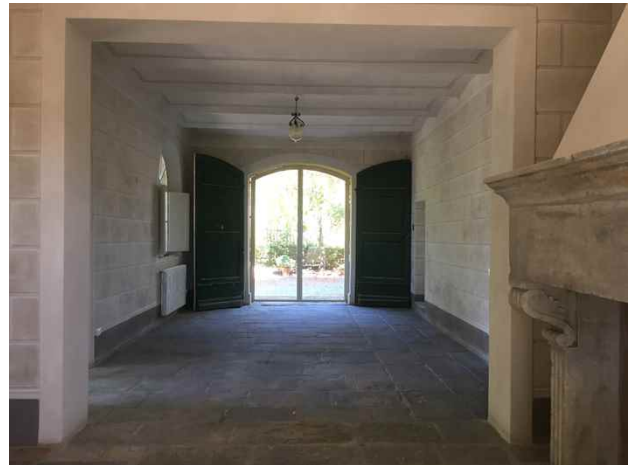
Viste di controcampo del soggiorno verso ovest e verso est. Il pavimento in pietra è quello originale.

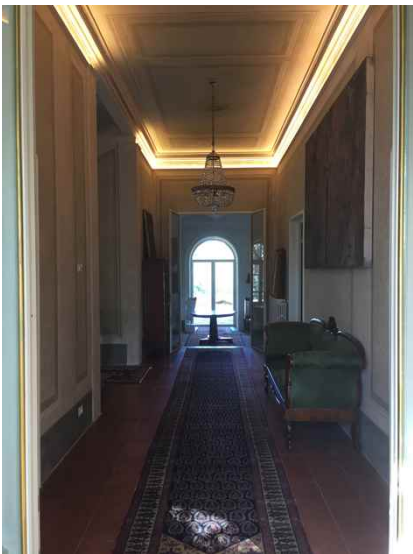
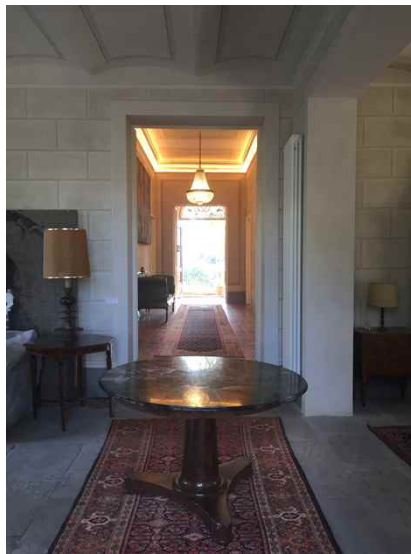
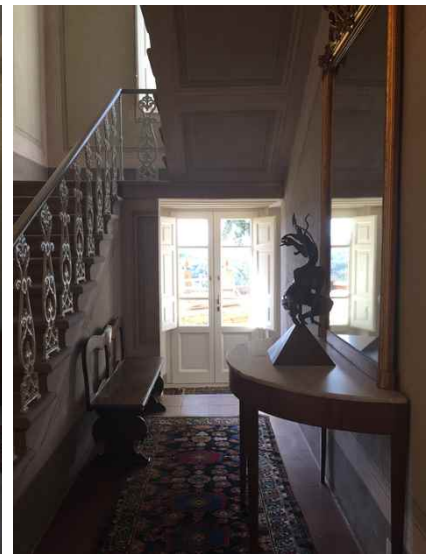
Viste di controcampo del disimpegno verso nord e verso sud relativo all'asse visivo della villa e dei suoi giardini. Foto a destra vista verso il terrazzamento ovest secondo l'asse est-ovest.

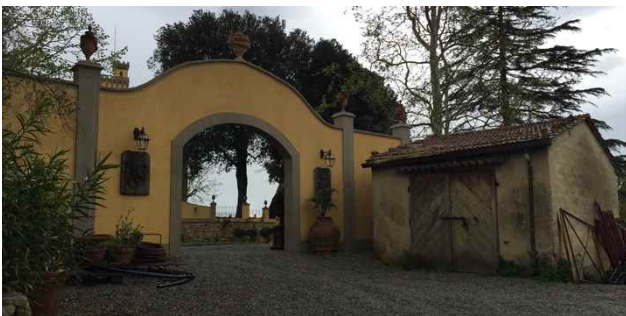
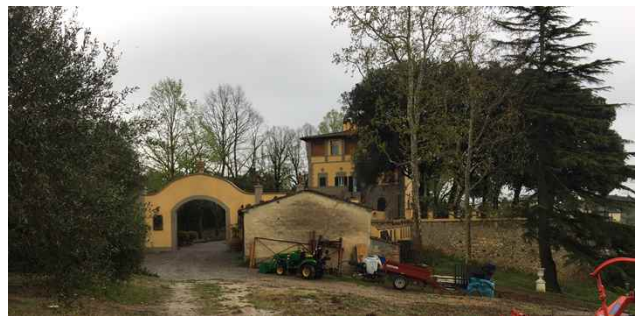
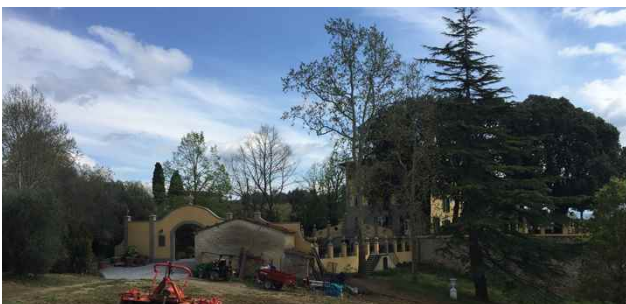
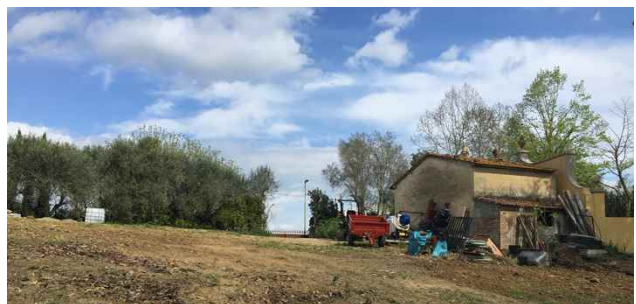
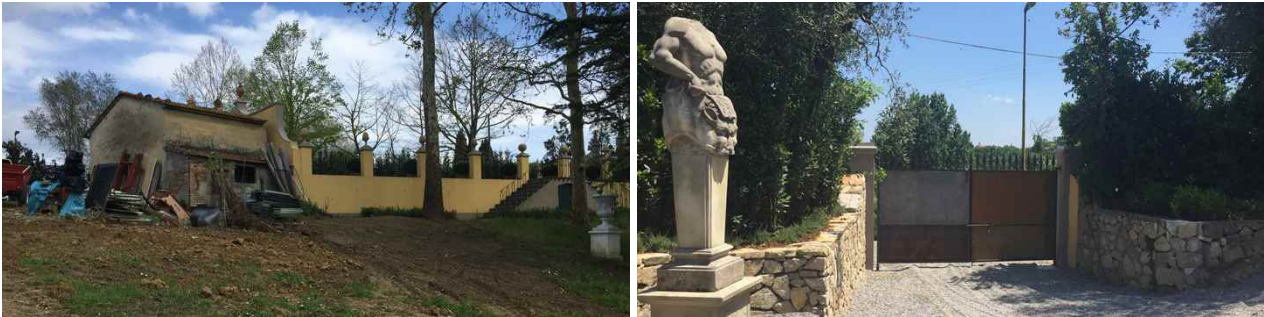
Viste dell'annesso ad uso garage in stato di degrado e del cancello di ingresso carrabile alla villa. Nell'ultima foto a destra si vede in primo piano l'Erma che è il fondale dell'asse visivo nord-sud. La posizione attuale dell'annesso nasconde il muro di delimitazione del giardino nord

Il piccolo corpo di fabbrica, presente sullo sfondo nord del giardino, si presenta in cattive condizioni di manutenzione. È un manufatto di dimensioni circa metri 6 x 4 con struttura in muratura tradizionale rifinita ad intonaco con copertura a capanna in tegole marsigliesi e alcune aperture con infissi in legno verniciato. L'interno è a sala unica in stato di degrado.

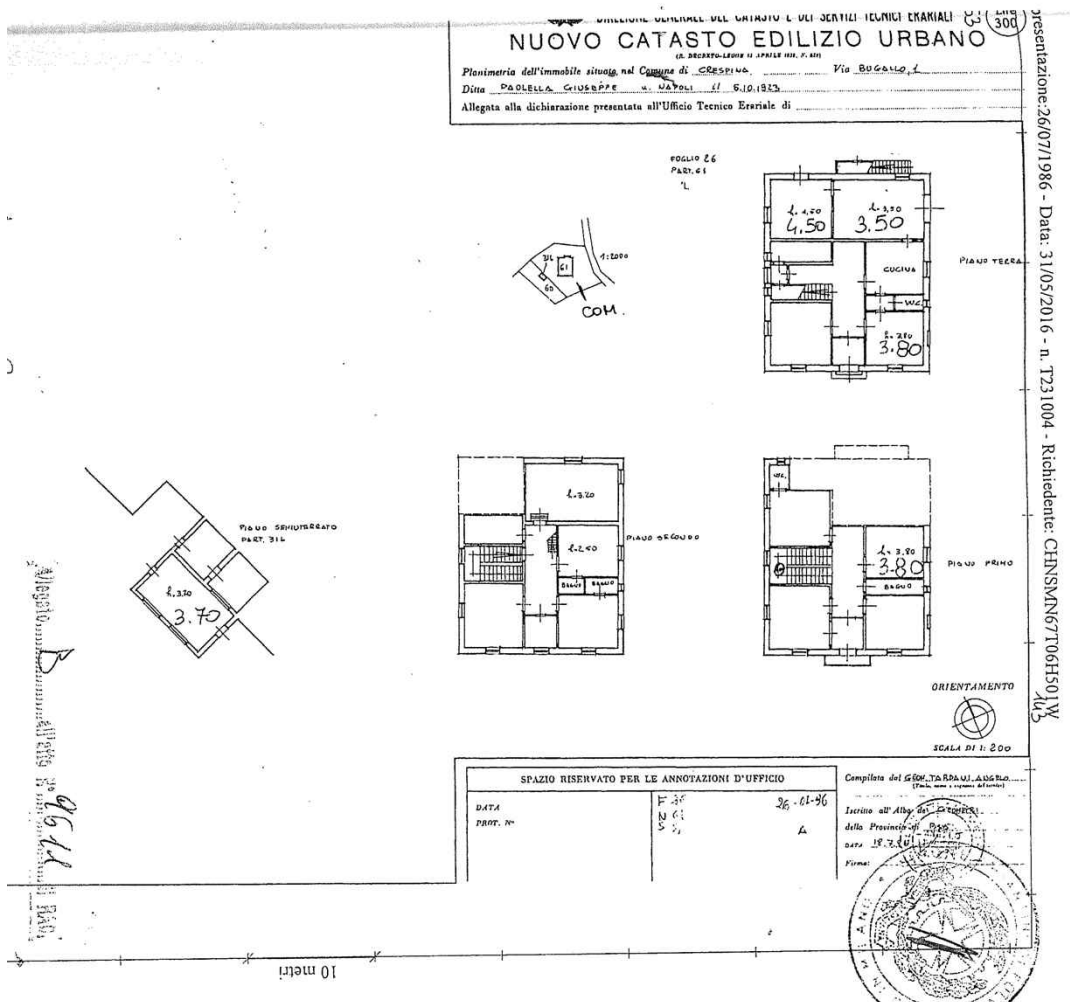
Planimetria catastale di villa Rey

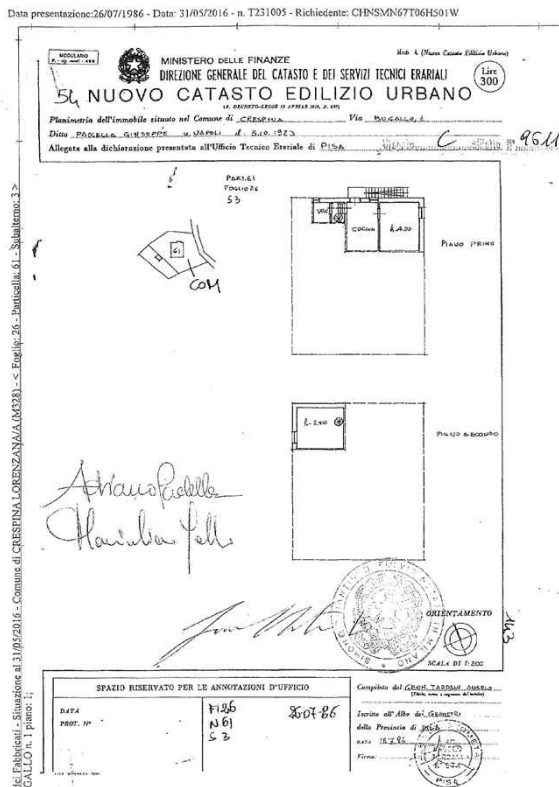
Planimetria sub. 3

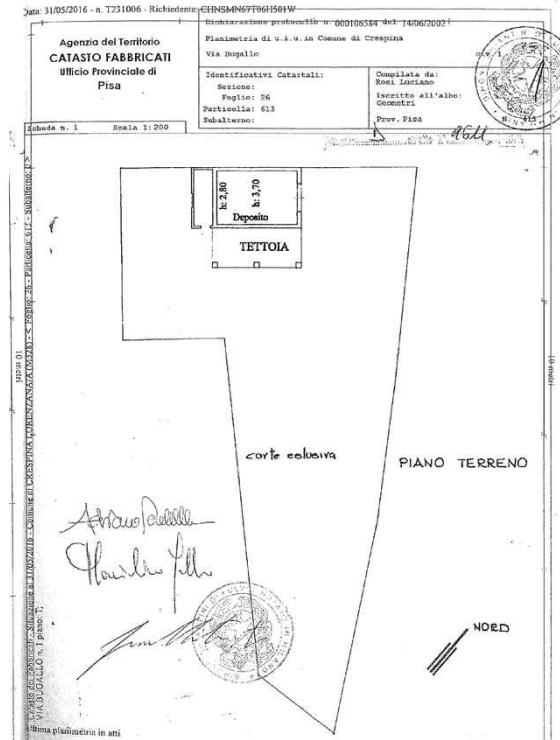
Planimetria locale di deposito

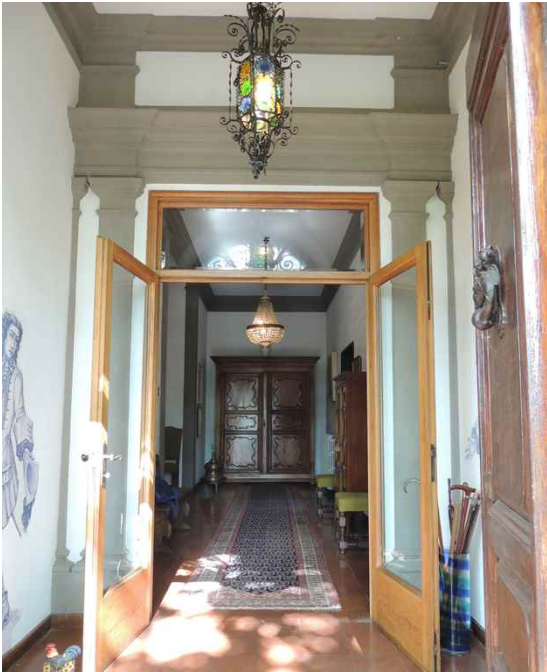
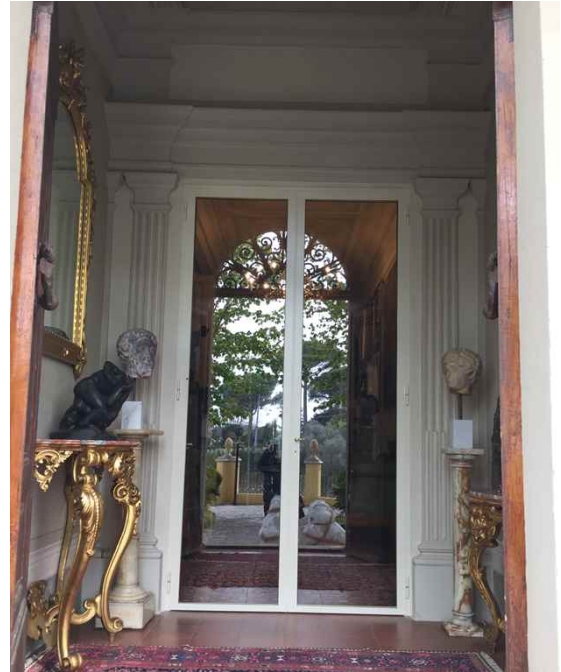
Vista del vestibolo di ingresso prima e dopo l'intervento di restauro di villa Rey. Si notano le lesene in stile Tuscanico

Il progetto di ampliamento prevede quindi una riorganizzazione formale dei due prospetti secondari in modo da ricostituire l'aspetto esteriore dell'intero edificio. In questa ottica il progetto prende spunto dal tema presente nel vestibolo della villa a cui si accede dalla porta principale, costituito da due lesene in stile rinascimentale che fanno da ingresso all'interno.

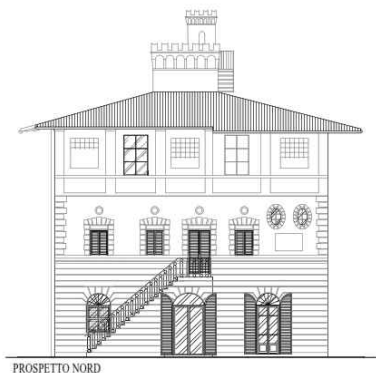
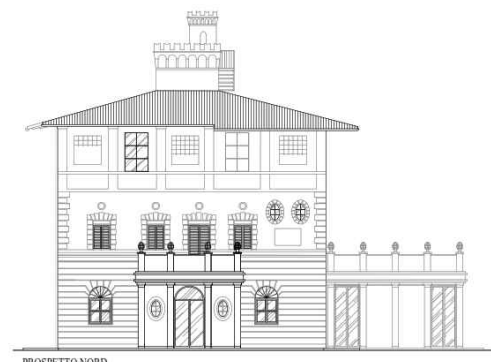
Facciata nord stato attuale e progetto

Il tema della lesena/colonna viene riproposto nel progetto di ampliamento ipotizzando due corpi di fabbrica, di dimensioni ridotte rispetto alla larghezza dei prospetti, costituenti degli avancorpi indipendenti rispetto alle facciate. Gli ampliamenti sono costituiti da semplici colonne in stile tuscanico sormontate da un architrave, formato da più fasce sovrapposte e mutuamente aggettanti, terminante con un cornicione a balaustra dalle forme classiche nelle stesse modalità di quello presente sui vari terrazzamenti della villa.

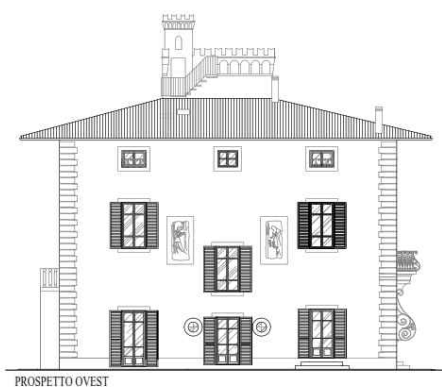
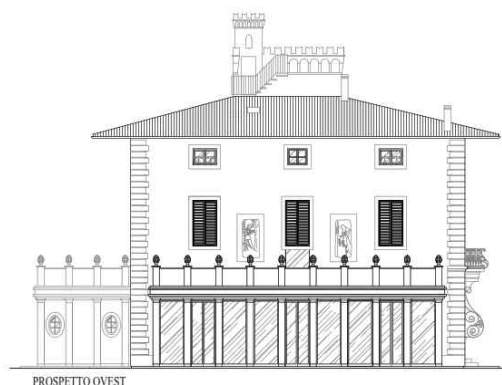
Facciata ovest stato attuale e progetto

L'addizione sul prospetto laterale ovest segue lo stesso linguaggio compositivo della nuova facciata posteriore, in modo da ricreare la continuità visiva angolare tra i due prospetti, così come già avviene tra la facciata principale e quella laterale est. In particolare il cornicione a balaustra che ripete lo stesso motivo dei parapetti dei terrazzamenti inferiori, definisce un ulteriore piano in sequenza con quest'ultimi, configurando uno spazio prospettico simile ai giardini terrazzati, tipico delle ville collinari.

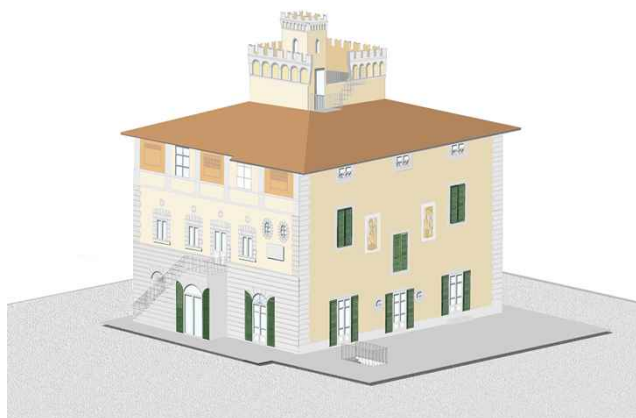
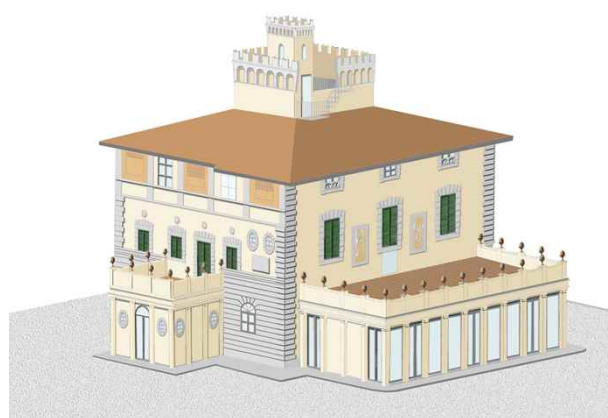
Viste assometriche dello stato attuale e del progetto

Le colonne con struttura quadrangolare liscia intercalati da aperture rientranti con infisso in ferro, secondo i canoni dell'Ottocento "semplice" sono alla base dei rapporti tra vuoti e pieni della facciata. Le addizioni si configurano come dei porticati chiusi che, grazie alla loro importanza, consolideranno l'aspetto figurativo complessivo della villa. In particolare il nuovo volume sul prospetto opposto alla facciata principale, con il suo impianto simmetrico, riesce ad equilibrare quella partizione vernacolare dovuta alla presenza asimmetrica della scala a rampa unica, delle piccole aperture corrispondenti all'alloggio del custode ed alla parziale loggia sovrastante. In questa modalità si crea una medesima importanza di ingresso alla villa anche sul retro, tipico delle pregevoli architetture ottocentesche dove il prospetto principale si ripeteva sul fronte retrostante che si affacciava sui giardini.

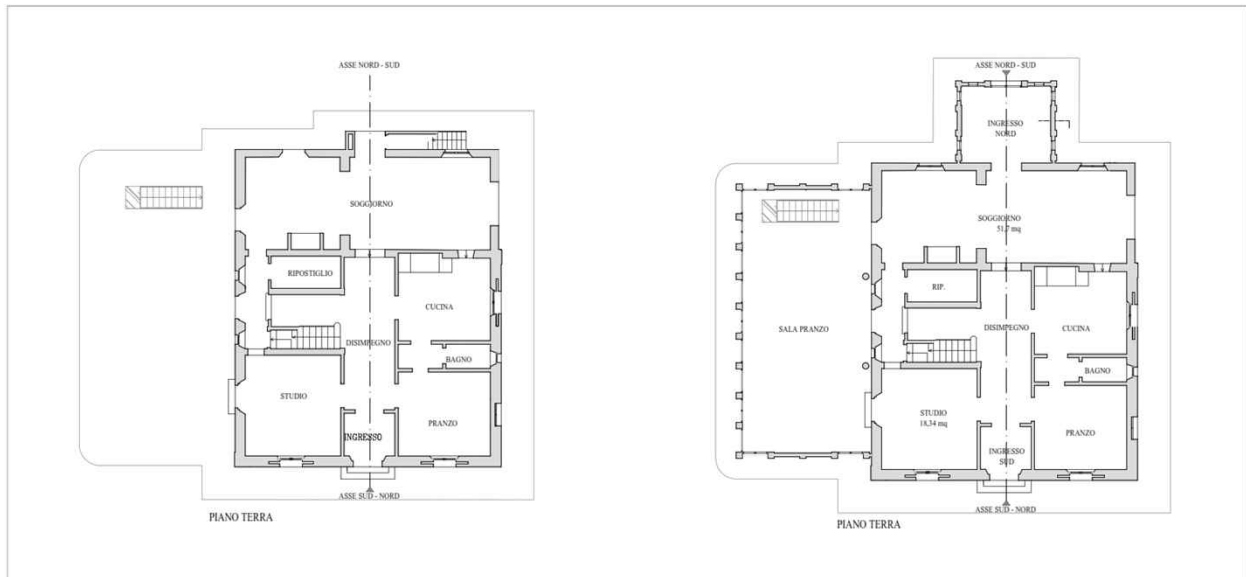
Pianta del piano terra – Stato attuale e stato di progetto

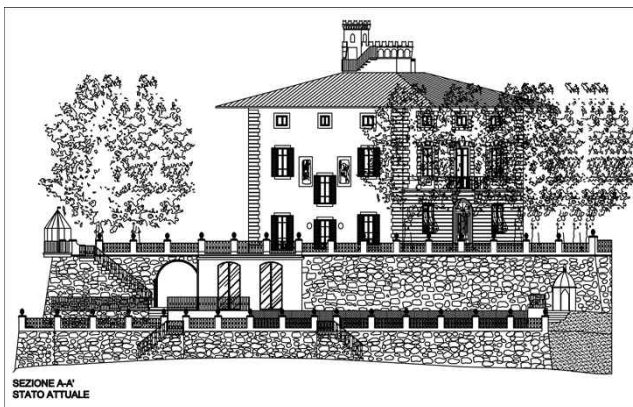
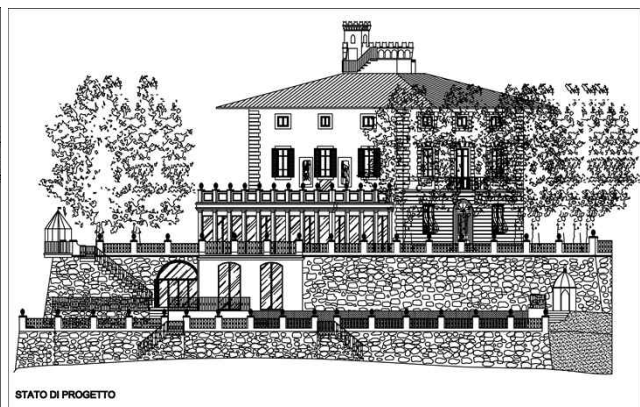
Vista del prospetto est ed ovest della villa, dell'annesso e della piscina. Il cornicione a balaustra dell'ampliamento ripete lo stesso motivo compositivo dei parapetti dei terrazzamenti dei giardini, la percezione da ovest configura, in questa modalità, un ulteriore terrazzamento in continuità visiva con quelli esistenti.

Gli ampliamenti saranno realizzati con struttura tradizionale con superfici trattate a intonaco pitturato così come tutti gli elementi decorativi che saranno costruiti nella stessa modalità di quelli esistenti ad eccezione delle pigne in cotto che saranno uguali a quelle già presenti sui colonnini delle balaustre.

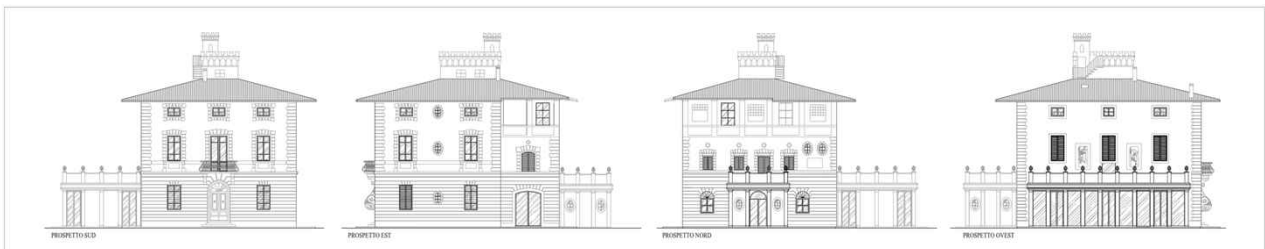
L'insieme delle quattro facciate di progetto

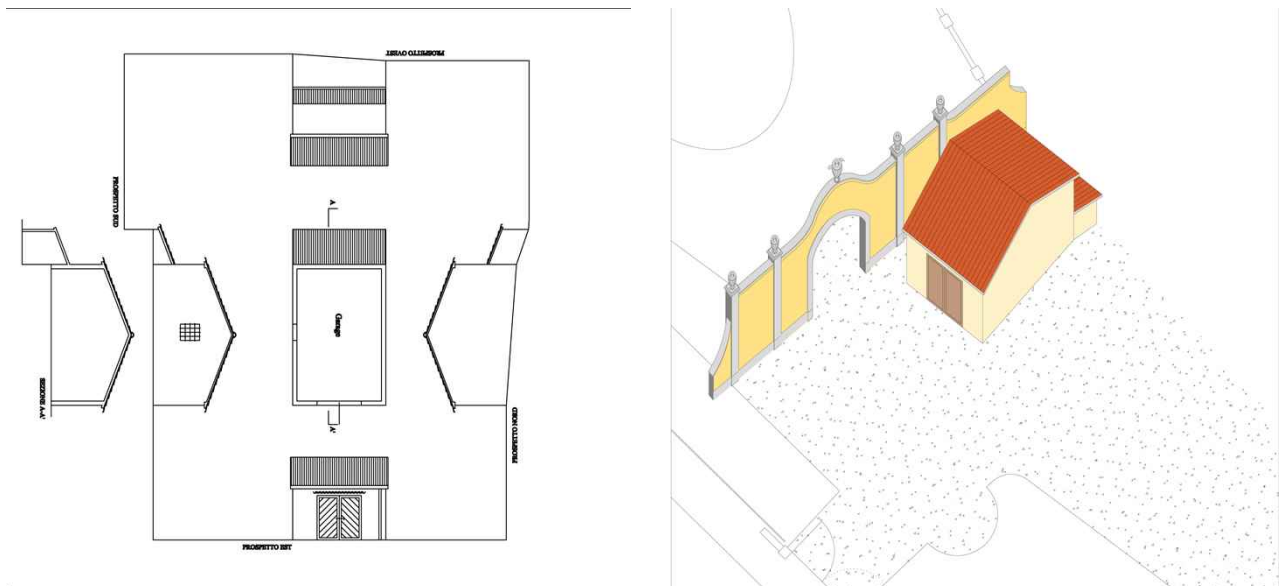
Pianta, prospetti, sezione e assonometria dell'annesso ad uso garage stato attuale

Dopo lo sfondo scenico del muro di delimitazione del giardino nord sussiste un annesso, come già scritto, di poco valore architettonico e in condizioni di degrado.

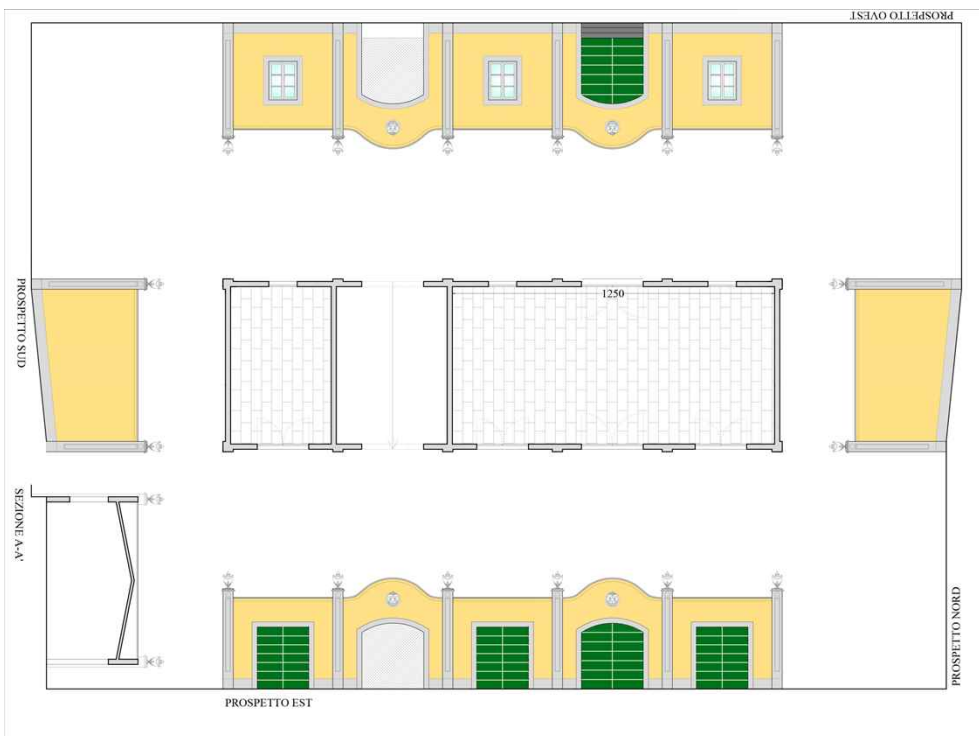
Pianta, prospetti e sezione del nuovo annesso

Il nuovo volume, in questa posizione insieme al cancello di ingresso ed alla presenza dell'Erma, definisce un ulteriore luogo fisico del parco e si pone come spazio iniziatico del percorso di accesso alla villa. La superficie sarà trattata a ghiaia uguale a quella già presente nei giardini.

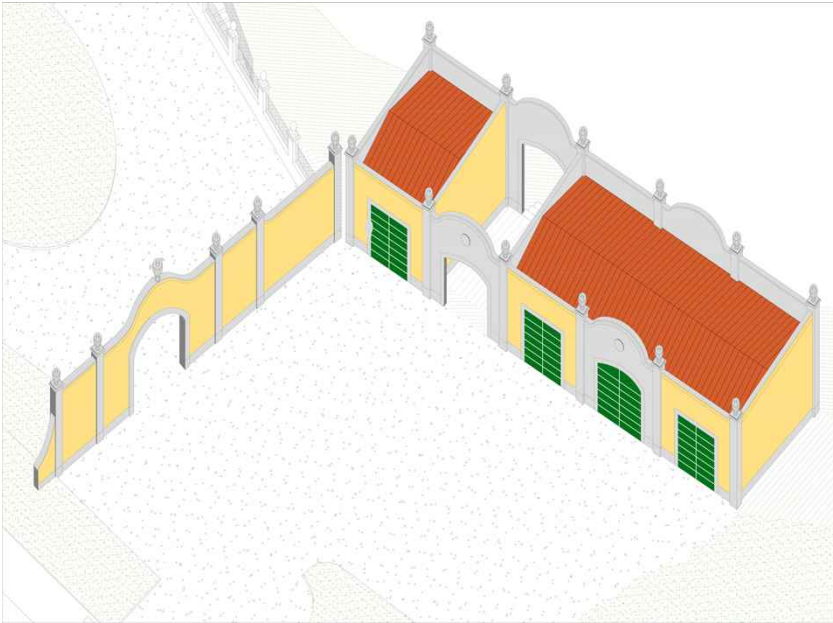
Vista assonometrica del nuovo annesso in posizione cantonale rispetto al muro di delimitazione del giardino nord

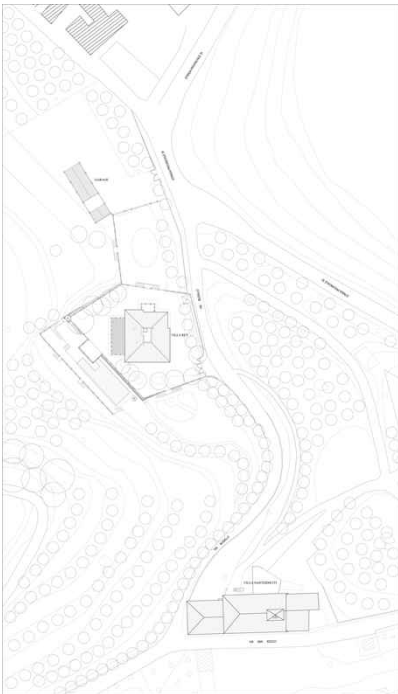
Planimetria generale dell'intervento progettuale

L'andamento morfologico dell'area risulterà così suddivisa per parti gerarchiche in linea crescente iniziando dal nuovo annesso con vista sul giardino all' 'inglese', passando per il giardino formale nord, salendo al giardino informale del terrazzamento della villa fino all'entrata dal nuovo porticato della facciata in asse visivo con il giardino sud e la villa Santernetti, seguendo l'asse nord-sud.

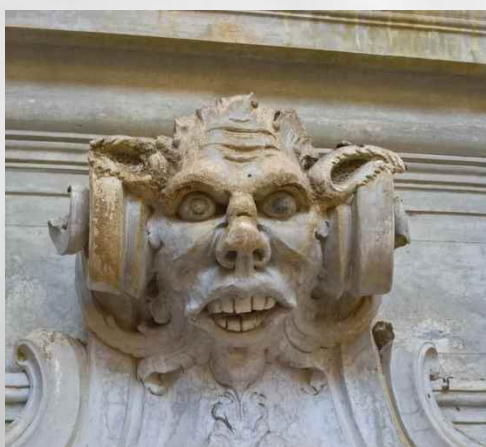
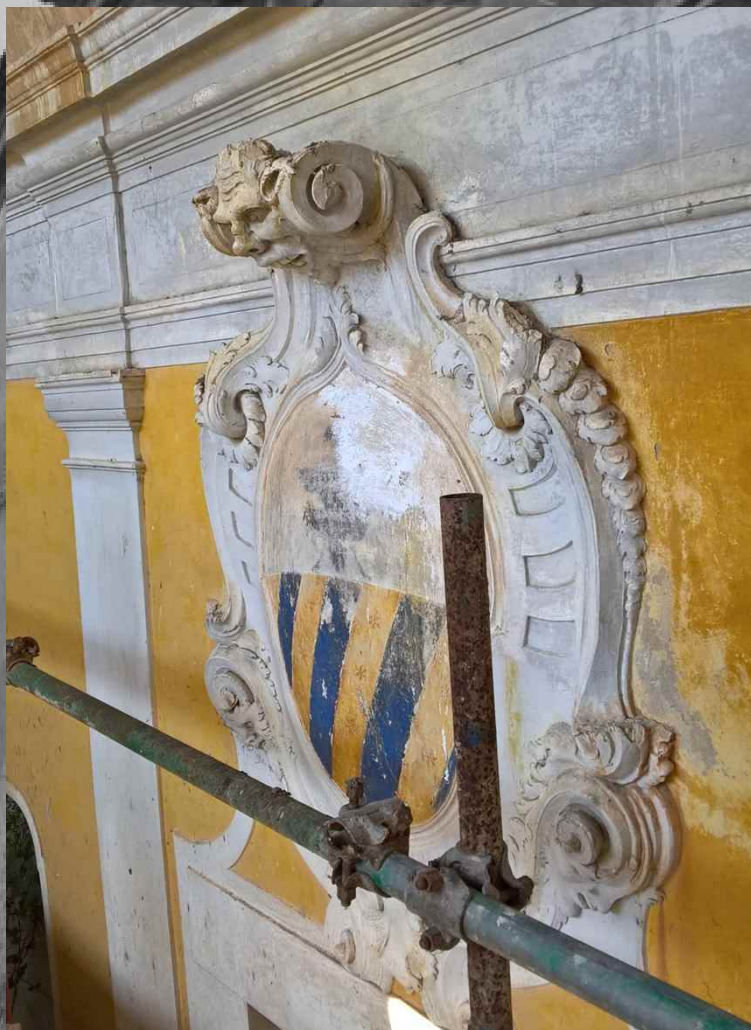
Sopra, maschera antropomorfa sulla cornice dello stemma
Sotto, stemma nel salone centrale di villa Santemetti
